Elvebakken 8, 1930 AURSKOG

**Romslig enebolig med integrert garasje, solrik terrasse, balkong og hage. 4 soverom og stort potensial.**

# Tilstandsrapport

## ENEBOLIG MED GARASJE

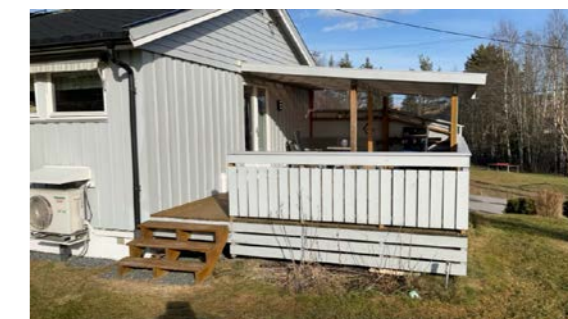
### Balkong

Utvendig > Balkong: Balkong i frittstående  
trekonstruksjon med spaltegulv av tre og rekkverk i  
trekonstruksjon.  
Vurdering av avvik: Rekkverket er for lavt i forhold til  
dagens krav til rekkverkshøyder. Rekkverkshøyde er  
ca. 90cm. og tilfredsstilte byggeårets krav (dagens  
krav er 100cm.)

Balkong i frittstående trekonstruksjon med spaltegulv av tre og rekkverk i trekonstruksjon.

- Rekkverk må monteres for å lukke avviket.
- Det er ikke krav om utbedring av rekkverkshøyde opp til dagens forskriftskrav.

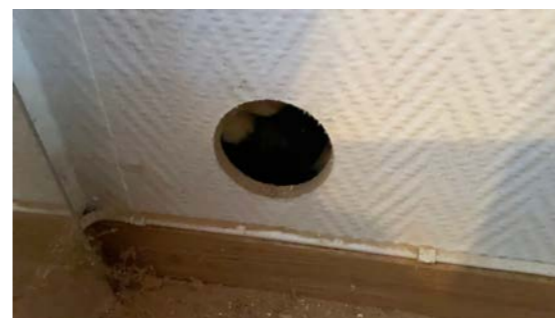
#### TG 2 Rom Under Terreng

Innvendig > Rom Under Terreng - 2: Punktet må sees  
i sammenheng med 'Drenering'. Bod/innredet rom i  
U. etasje har 1 vegg under terreng. Rommet har  
laminatgulv og veggene har malte plater. Hulltaking  
er foretatt og det er påvist avvik i konstruksjonen.  
Vurdering av avvik: Det er gjennom hulltaking påvist  
høyt fuktnivå inne i trekonstruksjonen i hulltakingen,  
men ikke påvist fuktskader i dette området. Høy  
luftfuktighet kan over tid føre til muggvekst eller  
sverting av materialer. Samtidig kan materialer og  
konstruksjoner bli ødelagt.

*Punktet må sees i sammenheng med 'Drenering'*

- Det påviste fuktnivå gir grunn til å overvåke konstruksjonen jevnlig for å se utvikling over tid, og eventuelt foreta tiltak for å unngå fuktskader.
- Det må gjøres tiltak med fuktsikring av kjelleretasjen for å lukke avviket. Det må gjøres tiltak med utvendig isolering for å hindre kondensdannelse i grunnmuren.

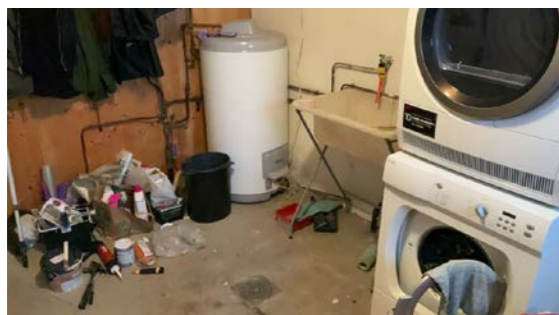
U. ETASJE > VASKEROM

Våtrom > U. etasje > Vaskerom > Tilliggende konstruksjoner våtrom: Hulltaking er ikke foretatt da det ikke er fysisk mulig pga tilliggende konstruksjoner. Vaskerommet har vegger av murte lettklinkerblokker hovedsaklig og hulltaking er dermed ikke mulig. Det ble gjort enkle fuktsøk med overflateinstrument Protimeter MMS på vaskerommet.

Vurdering av avvik: Det er avvik: Med overflatesøk med fuktindikator Protimeter MMS ble det påvist forhøyede fuktverdier nederst på grunnmur og i betonggulv. Grunnmur og betonggulv mot grunn på bygninger fra denne byggetiden er normalt ikke fuktsikret og kapilærsug av fukt kan forekomme.

## TG 2 Tilliggende konstruksjoner våtrom

- Våtrommet må totalrenoveres. Alle forhold med tettesjikt, våtsone, sluk m.m. må dokumenteres.

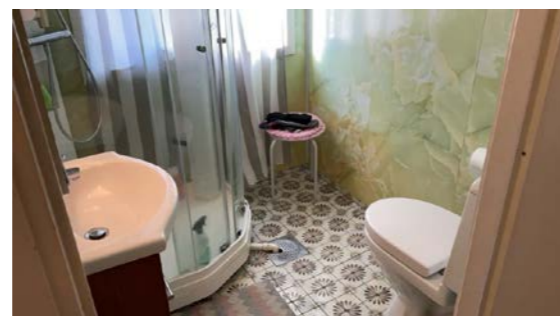
1. ETASJE > BAD/WC

## TG 0 Tilliggende konstruksjoner våtrom

Hulltaking er foretatt uten å påvise unormale forhold. Hulltaking ble foretatt i vegg fra trapperom mot dusjnise bad. Det ble målt med stikkelektroder i treverk og det ble gjort visuell inspeksjon. Det ble ved målinger og visuell inspeksjon ikke påvist tegn på fuktskader.

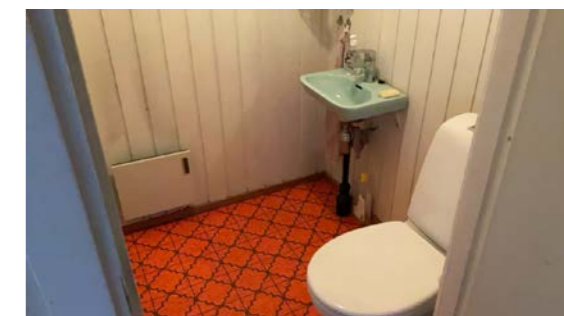
### TG 2 Vannledninger

Tekniske installasjoner > Vannledninger: Innvendige vannledninger er av kobber. Fra byggeåret. Vurdering av avvik: Mer enn halvparten av forventet brukstid er passert på innvendige vannledninger.

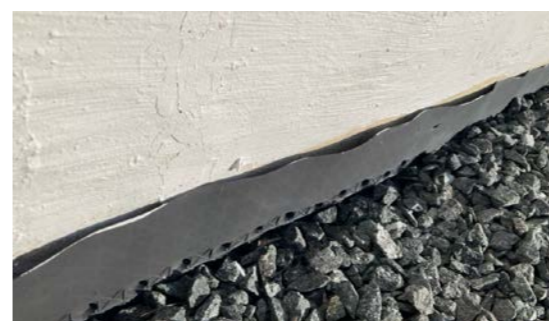
### TG 2 Grunnmur og fundamenter

Tomteforhold > Grunnmur og fundamenter: Bygningen har grunnmur i lettklinkerblokker. Vurdering av avvik: Det er registrert horisontalriss som er symptom på jordtrykk. Horisontalriss er synlig på vaskerommet.

Bygningen har grunnmur i lettklinkerblokker.

- Lokal utbedring må utføres.

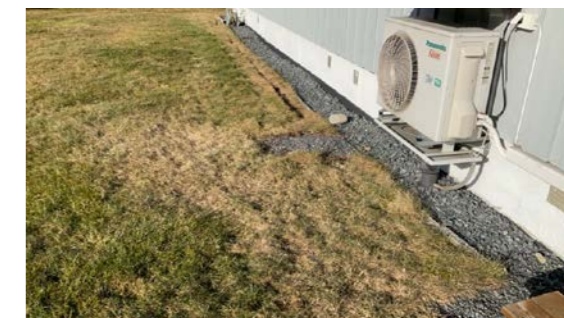
### TG 2 Utvendige vann- og avløpsledninger

Utvendige avløpsør er av plast og utvendige vannledninger er av plast (PEL). Fra byggeåret.
