Daglig leder - Eiendomsmegler MNEF

# Båstad - Smakfull halvpart av tomannsbolig med flere koselig uteplasser. Barnevennlig og solrikt.

Befaringsdato: 10.01.2025

Rapportdato: 27.01.2025

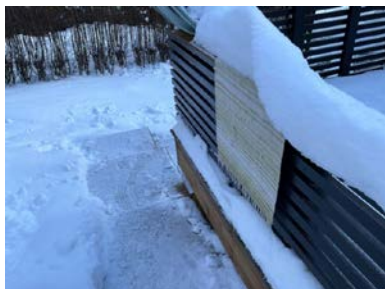
### Vurdering av avvik:

- Det er ikke krav om utbedring av rekkverkshøyde opp til dagens forskriftskrav.
- Det er ikke krav om utbedring av åpninger i rekkverk til dagens forskriftskrav.
- Det bør foretas nærmere undersøkelser av balkong/terrasser når den er snøfri.

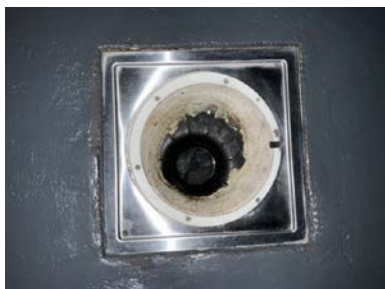
Over halvparten av forventet brukstid på tettesjikt og sluk er passert, og det er usikkert om tettesjiktet er rustet for dagens bruk. Vaskerommet vil fortsatt kunne tåle forsiktig bruk, det er dog ingen garantier, og det er usikkert når tettesjikt må skiftes ut. Ikke påvist klemt membranløsning i sluket, klemringen er heller ikke tilstrekkelig festet. Jevnlig rensing av sluket er viktig. Feil i tetting rundt sluket er den største årsaken til lekkasjer fra bad. Det er derfor viktig at ikke vannet blir stående over vannlåsen i sluket.

- Sluket må sjekkes og rengjøres jevnlig.
- Installering av tett dusjkabinett anbefales.
- Det må gjøres nærmere undersøkelser.
- Overvåk tilstanden jevnlig. For å få tilstandsgrad 0 eller 1 må tettesjiktet skiftes ut, men tidspunktet for når dette er nødvendig er vanskelig å si noe om.

- Våtrommet kan fortsatt fungere med dagens avvik, det er dog ingen garantier for tetthet. Utbedring vil imidlertid sjelden være økonomisk rasjonelt som et enkeltstående tiltak. Ved en eventuell renovering, påse at badet bygges riktig, og med tilstrekkelig dokumentasjon.

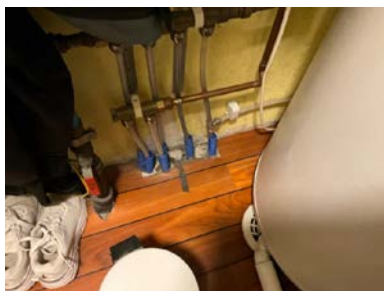
eventuelt lekkasjevann fra rør-i-rør-systemet ikke blir ledet forsvarlig til sluk eller annen kompensierende løsning. Rørkursene på rør-i-rør-systemet for vannledningene er ikke merket, noe som gjør det utfordrende å identifisere hvilke rør som fører til spesifikke vannuttak eller kraner.

- Rørkurser på rør-i-rør system bør merkes.
- Tiltak:
  - Merk rørkursene tydelig i rør-i-rør-systemet. Uten merking kan det være vanskelig å identifisere riktig kurs ved lekkasjer eller vedlikehold, noe som kan føre til forsinkelser og risiko for skade.
  - Rør-i-rør-systemet bør ledes til sluk eller annen sikker løsning for å håndtere lekkasjevann. Uten dette kan lekkasjer forbli skjult og føre til fuktskader i bygningskonstruksjonen.
