Setskogveien 1616, 1954 SETSKOG

**Lys enebolig med romslig tomt,
terrasse og garasje.**

Befaringsdato: 21.10.2024 Rapportdato: 23.10.2024 Oppdragsnr.: 10816-24004 Referansenummer: GE2051

Tilstandsrapport

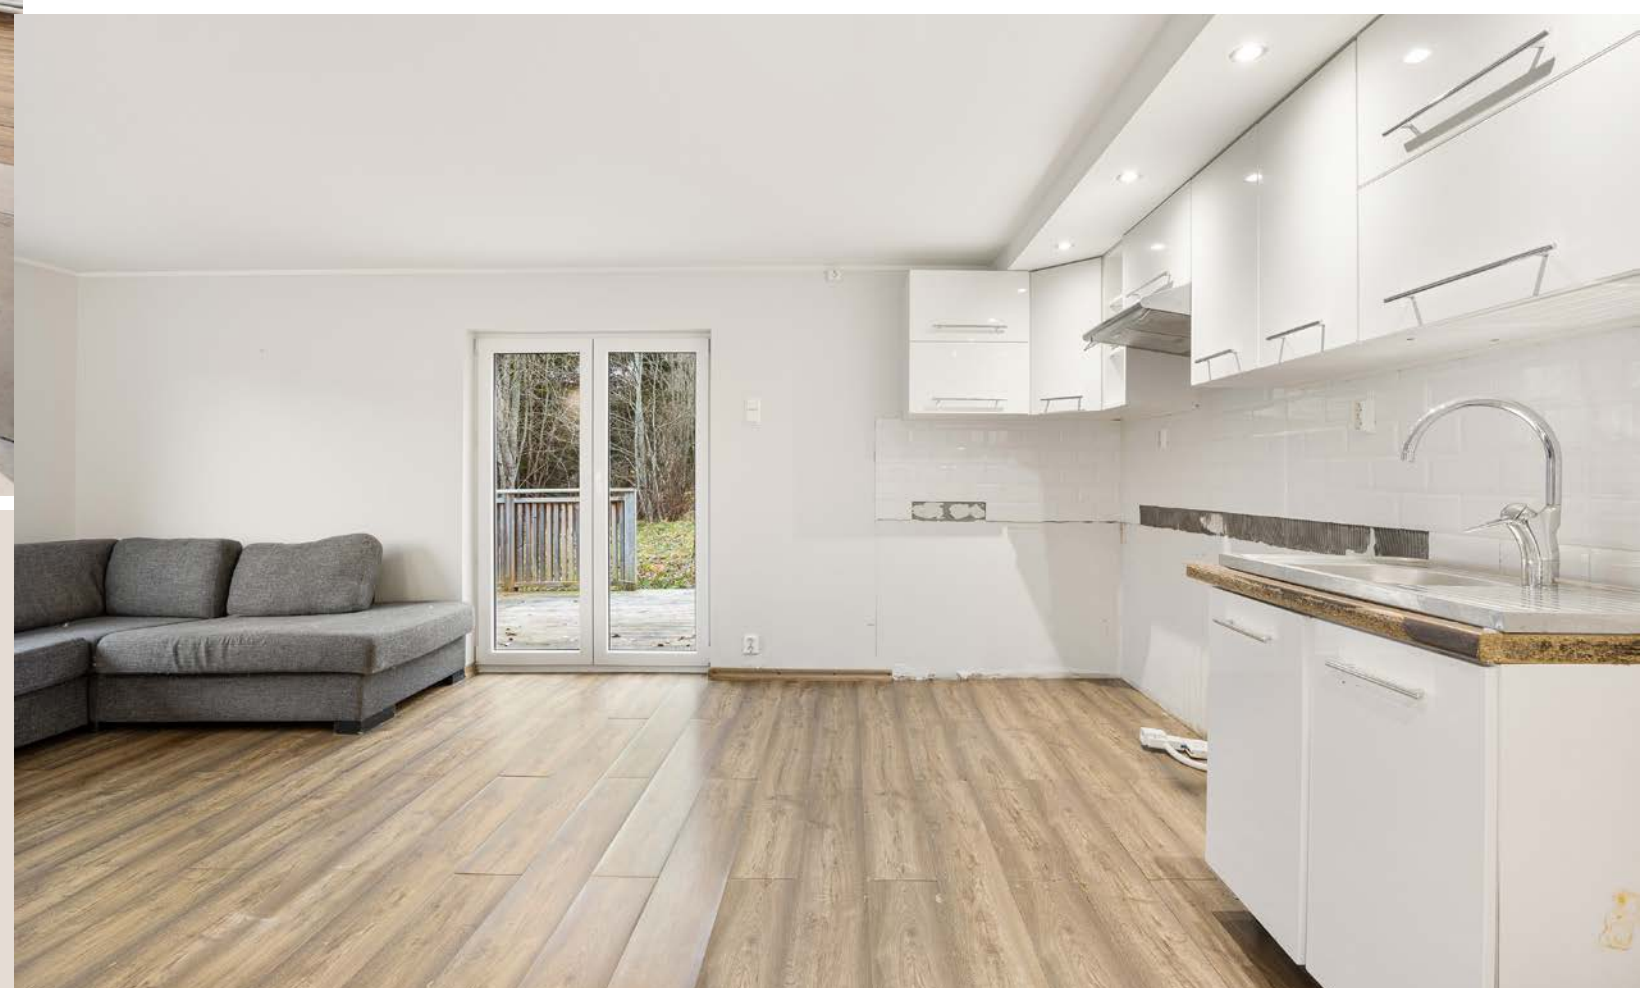
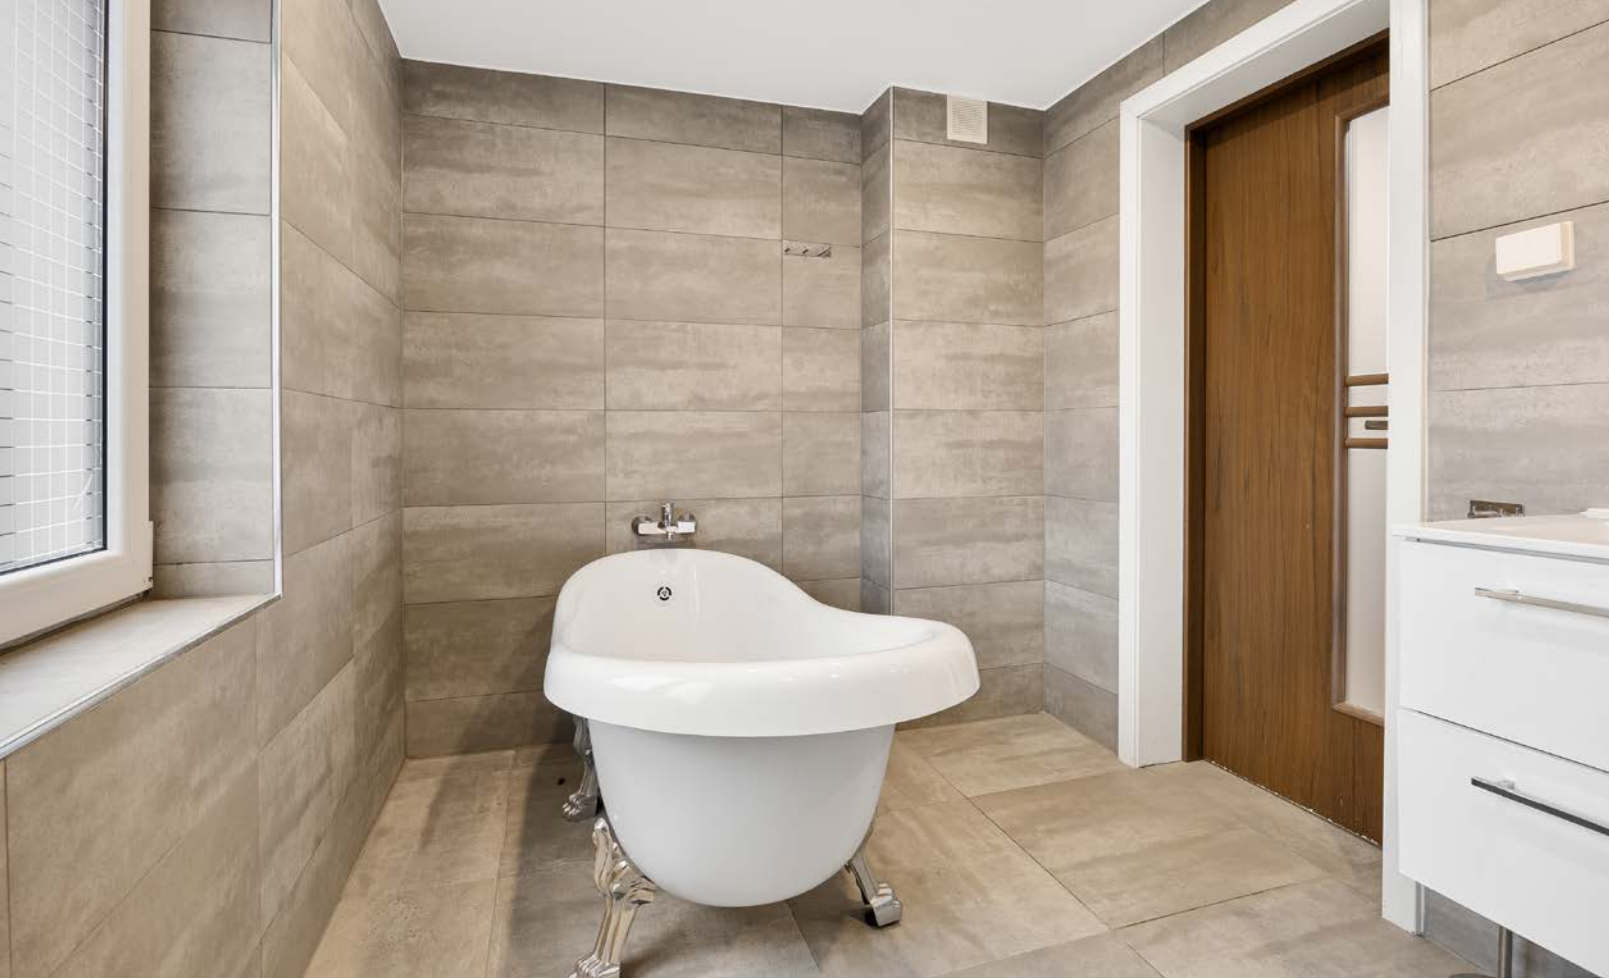
Kjøkkeninnredningen har skader og deler er også fjernet, slik at kjøkkenet har vesentlig behov for oppgradering.

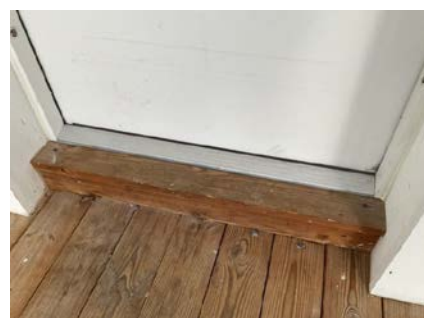
TG 2 Terrasse

Terrasse i trekonstruksjon på punktfundamentering.
Spaltgulv av tre og rekkverk i trekonstruksjon.

Konsekvens/tiltak

- Lokal utbedring må utføres.

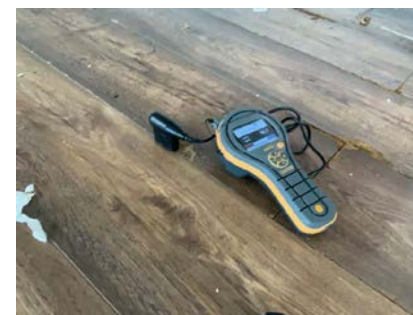
TG 3 Gulv mot grunn/gulv i kjelleretasje

Gulv i kjelleretasje er av betongdekke.
Det ble gjort stikkprøvekontroll med nivellering av gulv i boligen.

- For å få tilstandsgrad 0 eller 1 må høydeforskjeller rettes opp. Ytterligere undersøkelser må foretas for å få kartlagt omfanget for utbedring.

Kostnadsestimat: 50 000 - 100 000

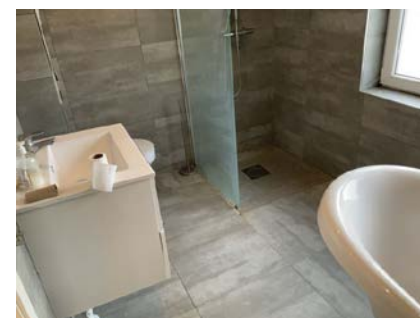
1. ETASJE > BAD/WC

TG 2 Overflater vegger og himling

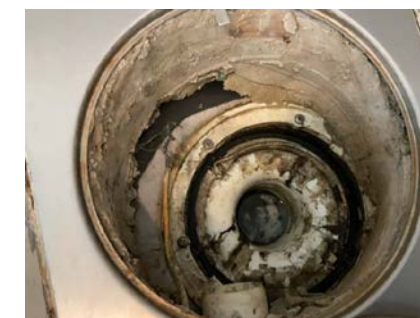
1. ETASJE > BAD/WC

TG 2 Sanitærutstyr og innredning

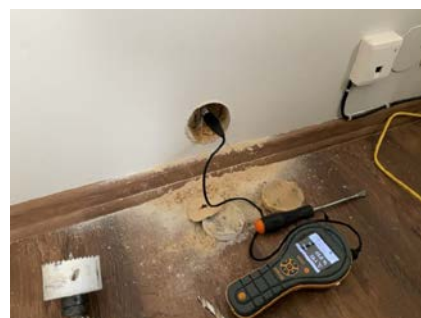
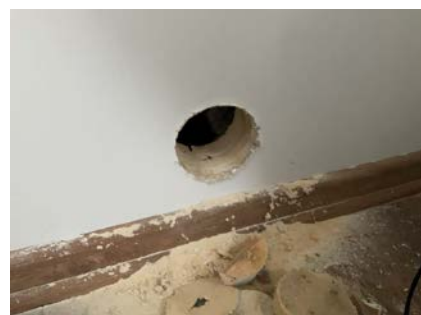
KJELLER > VASKEROM/WC

TG 3 Generell

- Våtrommet må totalrenoveres. Alle forhold med tettesjikt, våtsoner, sluk m.m. må dokumenteres.

Kostnadsestimat: 50 000 - 100 000

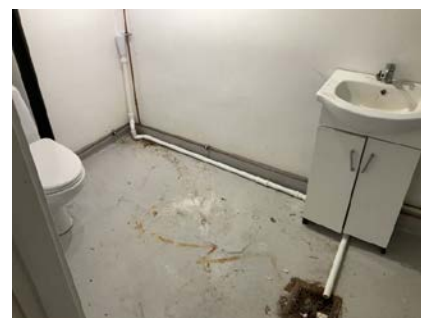
KJELLER > VASKEROM/WC

TG 2 Tilliggende konstruksjoner våtrom

- Det er avvik:

Kostnadsestimat: 100 000 - 300 000

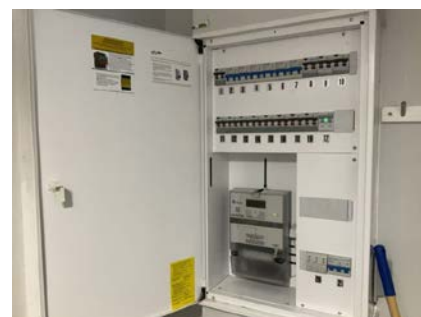
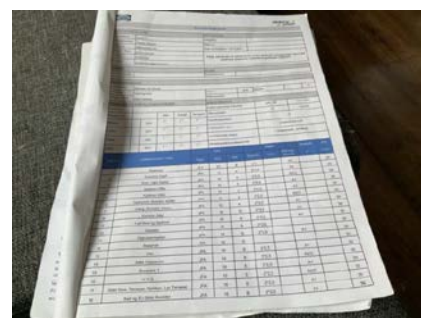
TG 3 Branntekniske forhold

Dette er en forenklet kontroll begrenset til de spørsmål som fremkommer under. Tilstandsgraden er basert på retningslinjer til disse spørsmålene i bransjestandarden NS3600. Dette kan ikke sammenlignes med en fullstendig kontroll av branntekniske forhold av offentlig myndighet, eller en vurdering av boligens branntekniske forhold eller prosjektering fra en rådgiver med spesialkompetanse. En bygningssakkyndig har verken kompetanse til å gi slik veiledning eller lov til å foreta en slik kontroll.
