Syrinveien 17, 3158 ANDEBU

Tilstandsrapport

Enebolig
Syrinveien 17, 3158 ANDEBU
SANDEFJORD kommune
gnr. 218, bnr. 137

Befaringsdato: 10.02.2025 Rapportdato: 13.02.2025 Oppdragsnr.: 21248-1488 Referansenummer: LP1242

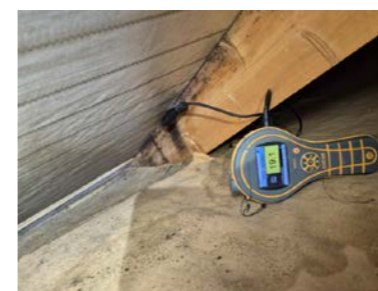
Målt høye fuktverdier rundt luftehatt som kommer av noe utettheter rundt luftehatt.

Målt høye fuktverdier i nedre del av konstruksjon mot nord-øst, som trolig kommer av brudd på dampspærre.

- Det er påvist fuktskjolder/skader i takkonstruksjonen.

Målt høye fuktverdier i nedre del av konstruksjonen mot nord-øst.

Målt høye fuktverdier rundt luftehatt over toalettrom.

Det må gjøres nærmere undersøkelser. Tiltak lukker avvik. Konsekvensen ved avvik er at det kan bli fuktskade i konstruksjonen.

Tiltak lukker avvik.

Konsekvensen ved avvik er at det kan bli fuktskade i konstruksjonen.

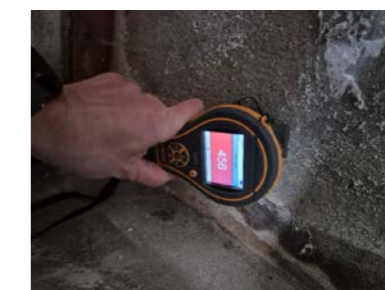
Det er påvist indikasjoner på fuktgjennomtrenging i garasjevegger og gulv.

Indikert fukt i garasje.

- Det påviste fuktnivå gir grunn til å overvåke konstruksjonen jevnlig for å se utvikling over tid, og eventuelt foreta tiltak for å unngå fuktskader. Det anbefales en utvendig terrengjustering for å unngå fuktbelastning mot deler av grunnmur.

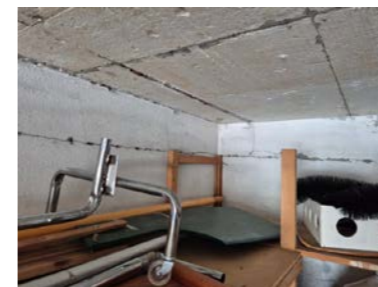
- Grunnmuren har sprekkdannelse.

Sprekker i garasje.
