Næringseiendom med stor  
tomt - Utviklings eiendom

Straiskleiva 32  
4618  
Kristiansand S

# Tilstandsrapport

## PRODUKSJONSBYGNING

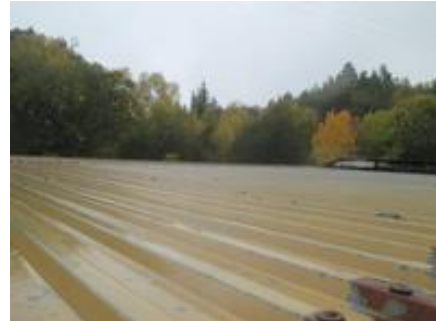
Taktekkingen er av stål/aluminiumsplater i fra slutten av 90- tallet. Taket er besiktiget fra bakkenivå.

Deler av taktekkingen.

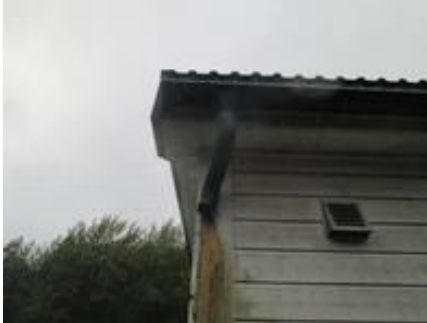
Takrenner med tilhørende deler er i fra slutten av 90- tallet.

Eldre takrenner og et nedløp mangler.

- Det mangler snøfangere på hele eller deler av taket, men det var ikke krav om dette på byggemeldingstidspunktet.
- Mer enn halvparten av forventet brukstid er oppbrukt på renner/nedløp/beslag.
- Det er avvik:

Nedløp må monteres for å unngå ekstra fuktbelastning på fasade.

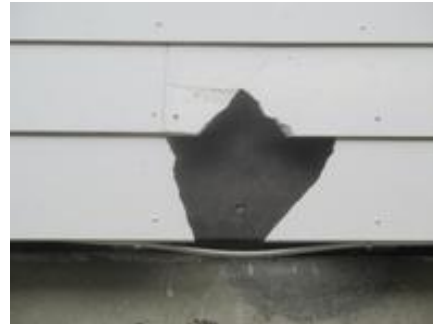
Veggene har bindingsverkskonstruksjon og liggende dobbelfals kledning på tilbygget og deler av opprinnelig del. Ellers er det eldre fasadeplater.

Enkelte skader på fasadeplater.

- Det er avvik:
- Kledningen med tilhørende belistninger bærer preg av mangel på vedlikehold over tid og en del skader på fasadeplater.

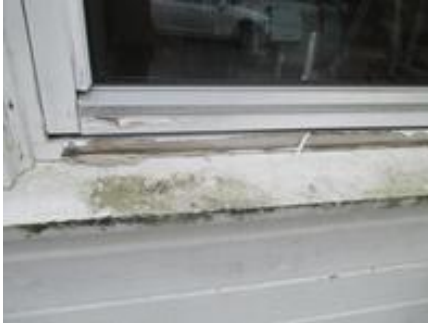
Vinduer i tilbygget og deler av opprinnelig del er av type glidehengslet.

Trenger vedlikehold.

Bærer prewg av mangel på vedlikehold utvendig over tid.

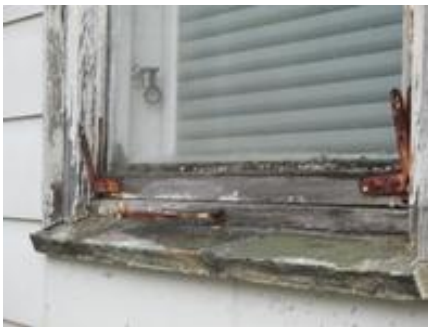
En del eldre opprinnelige sidehengslet vinduer med innvendige varevinduer.

Større skader på eldre opprinnelige vinduer.

Større skader på disse vinduer og da spesielt utvendig.

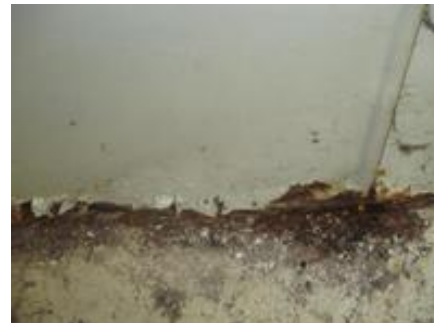
Rustskader på ståldør.

Hoveddøren har utvendige skader og ståldør i underetasjen har fått en del rustskader.

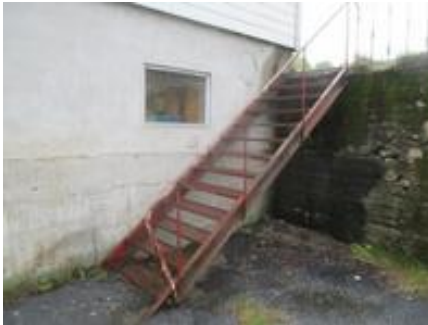
Eldre utvendig trapp av stål.

Eldre utvendig ståltrapp.

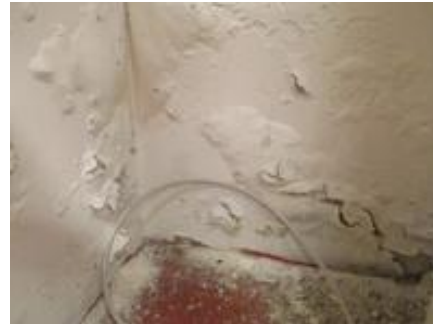
Er noen utforede vegger i under bakkenivå og restrende deler har synlig malt betongvegger.

Noe fuktgjennomslag i grunnmur.

Noe fuktvandring og fuktmerker ble registrert ved søk i nedre del av grunnmur og direkte på støpte gulv i opprinnelig del med en fuktighetsindikator.

Dette har sammenheng med at det ikke ble brukt fuktsperre (plast) under gulvstøpen og fundamenter i denne byggeperioden som gjør at det alltid vil kunne bli noe oppsug av jordfuktighet.

Det er viktig at ikke mer av grunnmur blir foret ut og lukket inne før årsaken til noe fuktighet er blitt utbedret.

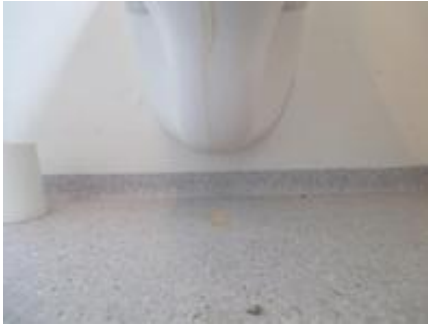
Malte himlingsplater, malte slette vegger og gulvblegg med oppkant.

Ingen hull for synliggjøring av lekkasjevann.

- Det er ikke påvist tilfredsstillende løsning for å synliggjøre lekkasje fra innebygget sistene.

- Ved etablering av løsningen var det ikke krav om lekkasjesikring, konstruksjonen bør jevnlig observeres.

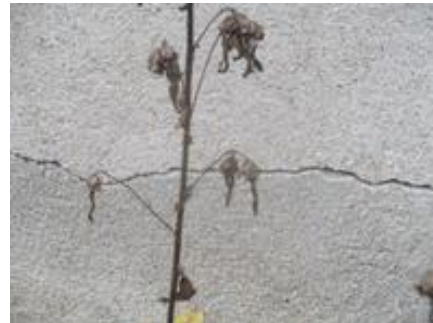
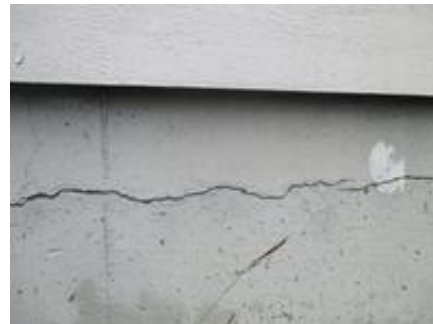
Støpt grunnmur og antar at det er støpte stripefundamenter under grunnmur som var mest vanlig i denne byggeperioden.

Noen sprekker og riss.

Sprekk i overgang til støpt dekke.

- Grunnmuren har sprekkdannelse.

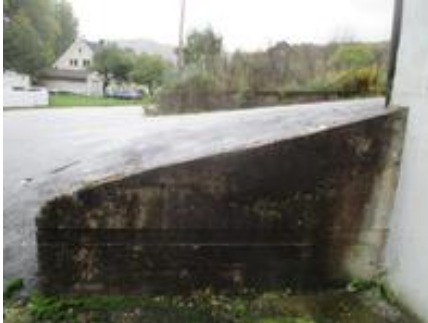
Forstøtningsmur er av betong på eiendommen.

Støpt forstøtningsmur.
