Trollvikveien 25, 9307 FINNSNES

**Stor og innholdsrik familiebolig  
med påkostet kjøkken,  
dobbelgarasje og carport -  
mulighet for gode utleieinntekter.**

| Tilstandsrapport ..... | 28 |

**Rapport kode:** 805268

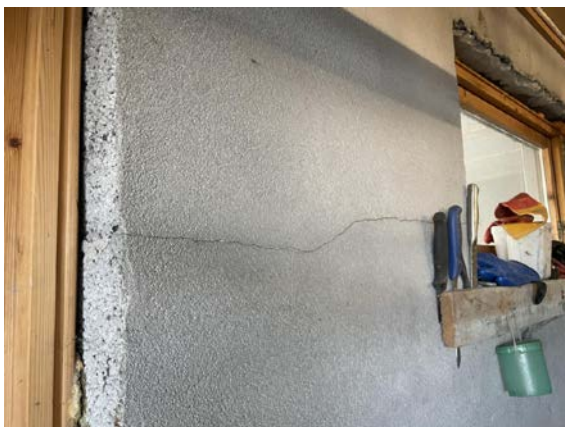
Det er riss i pussoverflaten til mur.

Riss i puss kan utvikle seg og føre til avskalling eller ytterligere vanninntrenging.

Manglende puss på Leca-konstruksjon.  
Gjennomføringer i murkonstruksjon er ikke tilfredsstillende.

Reparer riss i puss og vurder overflatebehandling for beskyttelse.

Påfør puss på Leca-konstruksjonen for å beskytte mot fukt og slitasje.

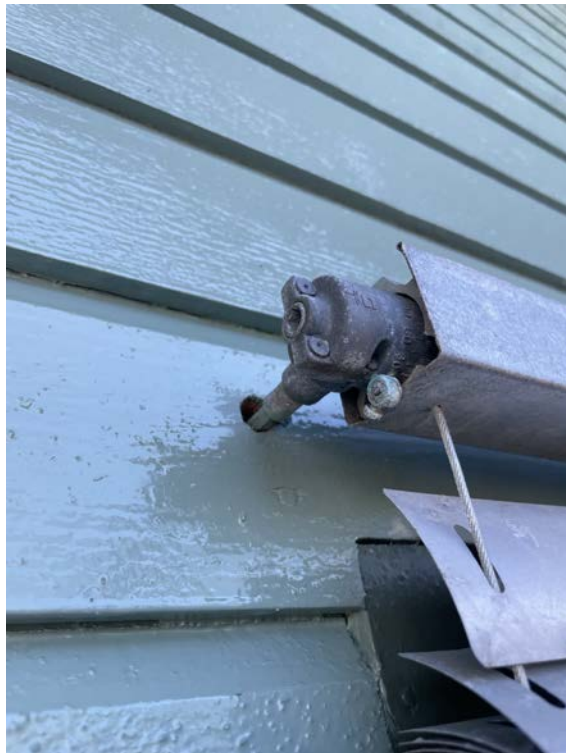
Brudd i kontinuerlig tettesjikt ved gjennomføringer (rør, kabler, ventiler).

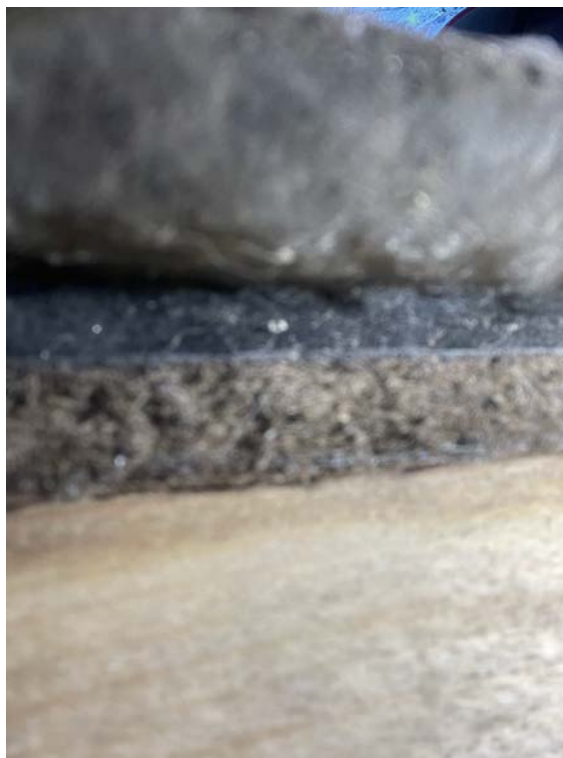
Fukt kan trenge inn og føre til råte, mugg og redusert levetid på konstruksjonen.  
Dårlig lufting kan gi opphopning av fukt og dårlig inneklima.  
Åpninger uten musebånd gir risiko for at skadedyr kommer inn i konstruksjonen.

Gjennomføringer i murkonstruksjon er ikke tilfredsstillende.

Dårlig lufting bak kledning.

Montere musebånd eller lusing i nedre kant for å hindre skadedyr.

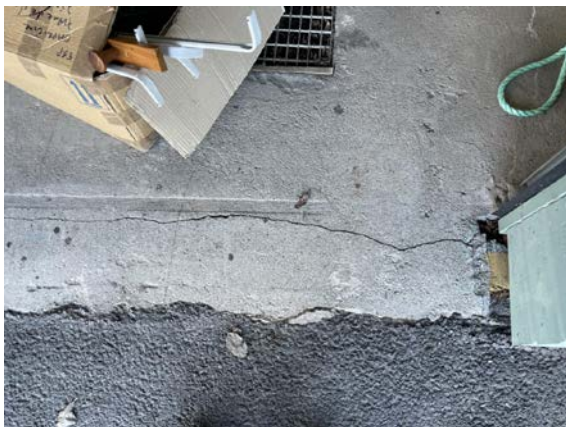
Det er registrert sprekker og riss i betonggulvet.

Sprekkene kan føre til redusert slitestyrke og økt risiko for fuktopptak og skader over tid.

Sprekkene bør vurderes nærmere for å avklare årsak og omfang. Eventuelle skader bør utbedres med egnet reparasjonsmørtel eller overflatebehandling.

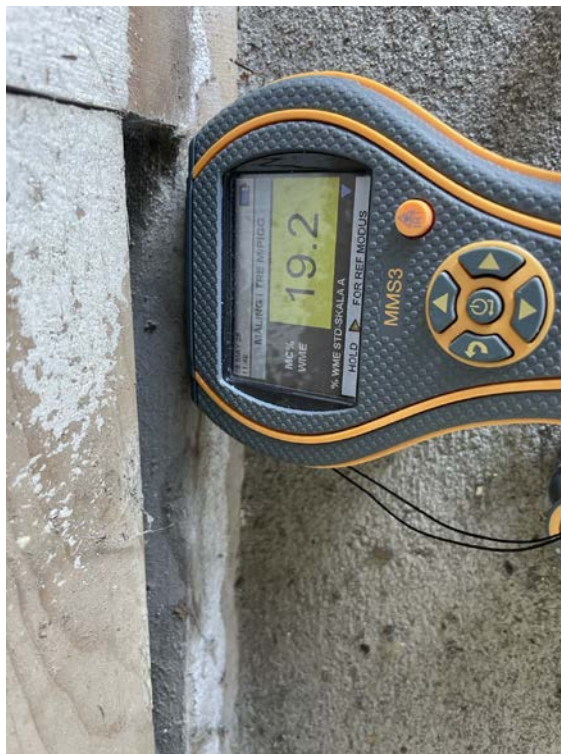
Målt fukttinnhold i treverket er 19,4 %, noe som er over anbefalt grenseverdi for tørt treverk.

Vedvarende fukt kan føre til sopp- og råteskader i konstruksjonen.

Det er registrert fuktskjolder på trevegg mot boenhet.  
Målt fuktinnhold i treverket er 19,4 %, noe som er over anbefalt grenseverdi for tørt treverk.

Undersøk og utbedre årsaken til fuktinntrengningen.

Vurder kontrollmåling etter tørkeperiode for å sikre at fuktverdiene er innenfor akseptabelt nivå.

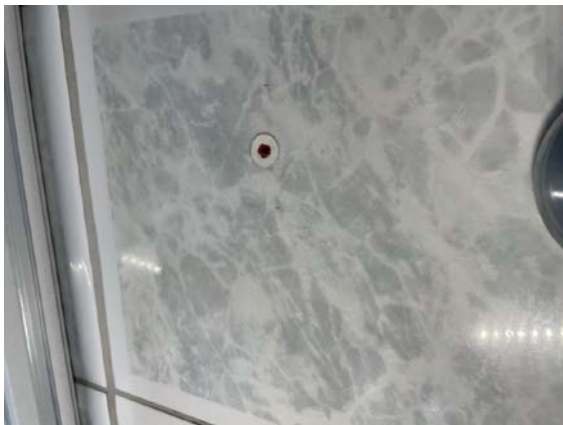
Hull etter tidligere installasjon i dusjens våtsone er ikke tettet.

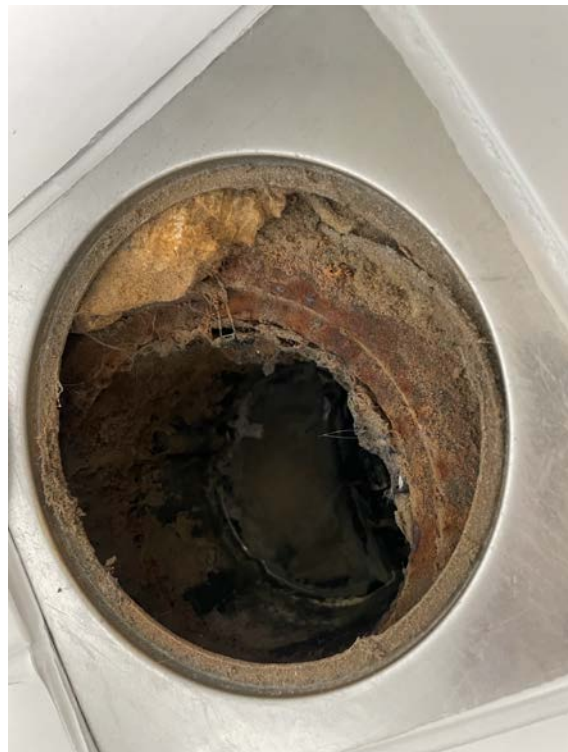
Økt risiko for fuktskader og lekkasjer i konstruksjonen.  
Vannet kan renne utenom sluket, noe som øker risikoen for fuktskader i konstruksjonen.  
Manglende dokumentasjon gjør det vanskelig å vurdere kvalitet og levetid.  
Feil i våtrom kan føre til kostbare reparasjoner og redusert verdi på boligen.

Sluk og rist ligger sideforskjøvet fra hverandre. Membran kan ikke påvises i sluk eller dokumentasjon.

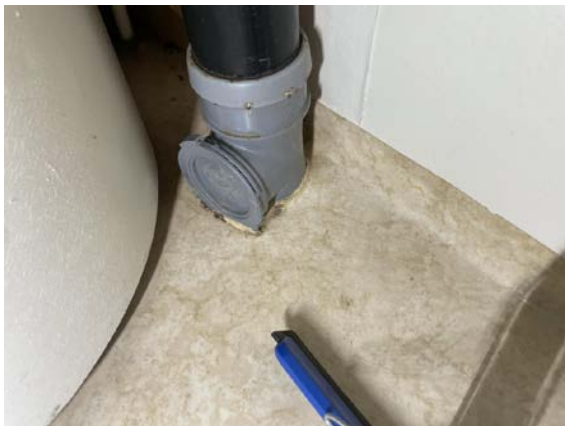
Det er registrert mindre skader på overflater.  
Gjennomføringer i våtsone gulv er ikke korrekt utført.

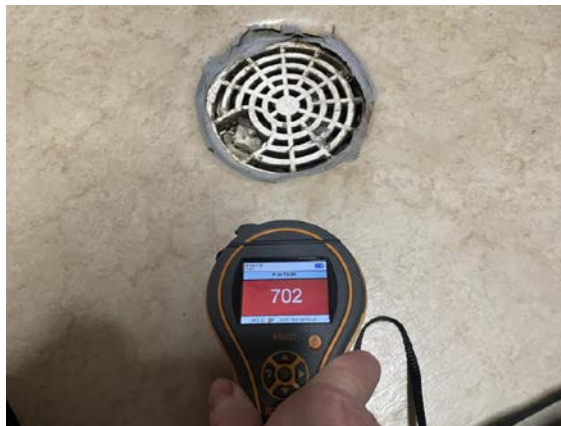
Det er registrert forhøyet fuktverdi i konstruksjonen.

Økt risiko for vannlekkasjer og fuktskader i konstruksjonen.

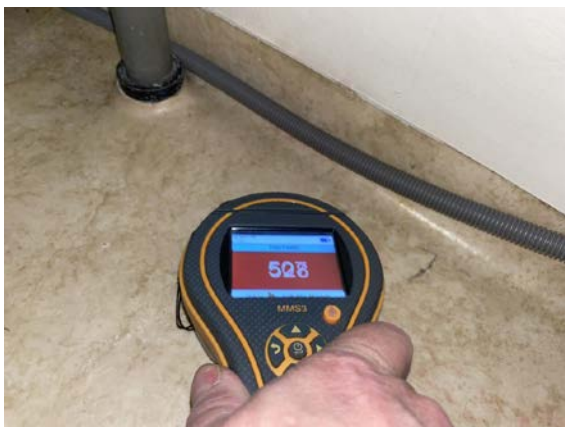
Gjennomføringer i våtsone gulv er ikke korrekt utført.  
Det er registrert forhøyet fuktverdi i konstruksjonen.

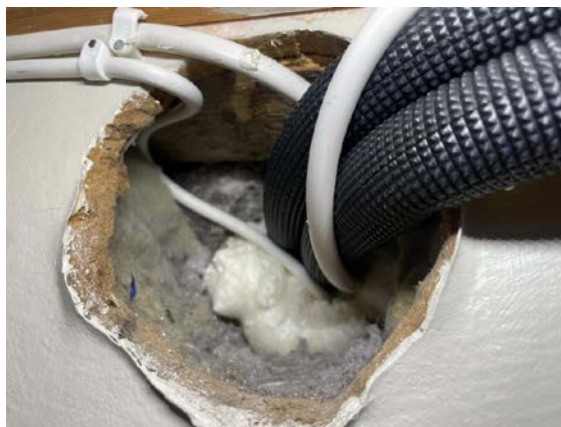
Det er registrert mindre skader på overflater, som hull, bulker og løs tapet.

Skadene kan svekke overflatens evne til å motstå fukt, og øker risikoen for fuktskader over tid.

Skadene bør utbedres snarest. Overflatene må repareres med fuktsikre materialer og i henhold til krav for våtrom.

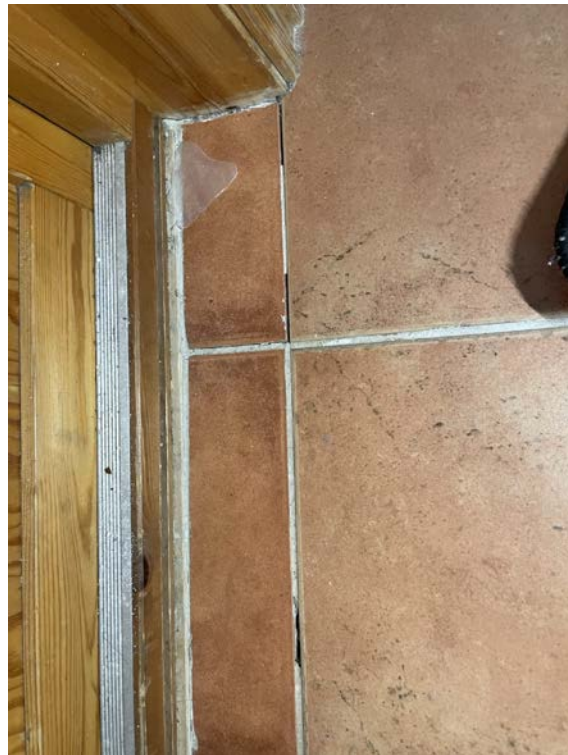
Manglende våtsonevegg

Manglende feielist  
Manglende fuger  
Løse fliser  
Bom registrert (hulrom under fliser)

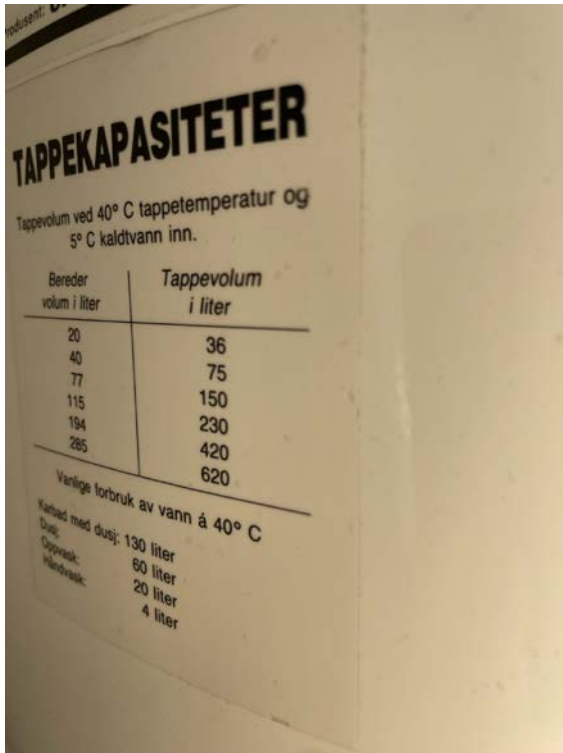
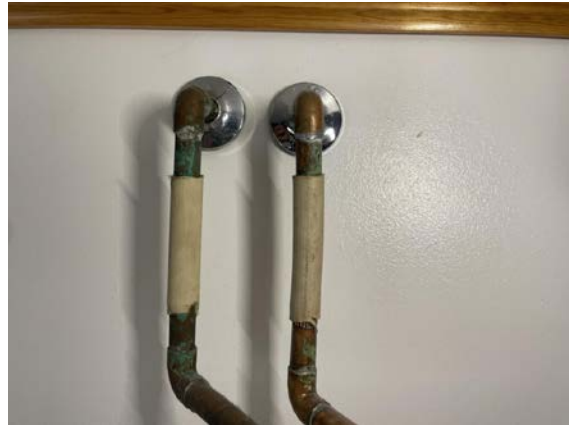
Det er registrert irr på kobberør.

Varmtvannsbereder er fra 1997.
