Haretråkket 1H, 1870 ØRJE

**Ørje - Pen 2-roms leilighet med  
kort vei til sentrum.**

# Tilstandsrapport

Rapportdato: 20.01.2026

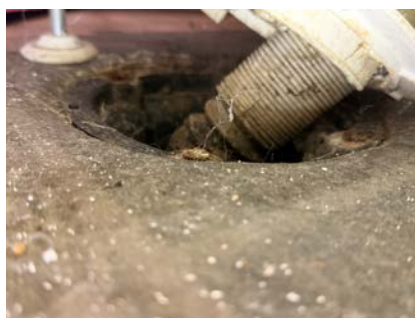
### 2.ETASJE > BAD

Hulltaking er utført fra tilstøtende rom, uten å påvise unormale forhold i veggkonstruksjon bak dusjsonen.
