**Ørje - Pen 2-roms leilighet med  
kort vei til sentrum.**

# Tilstandsrapport

# Andelsnummer 8

Befaringsdato: 15.01.2026

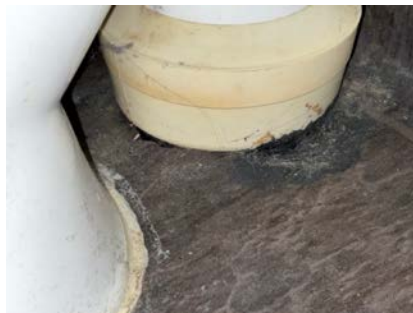
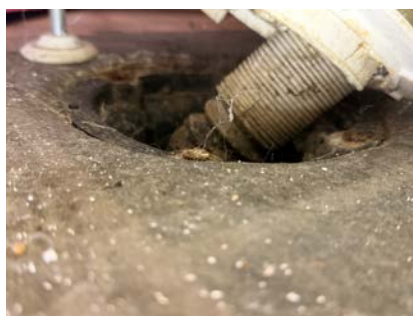
### 2.ETASJE > BAD

- Det ble påvist korroderte skruer i sluket.
- Rundt avløpsrøret til toalettet ble det avdekket skader og utettheter i vinylen.
- Det er påvist utforinger rundt vinduer med ikke fuktbestandige materialer i våtsonen.
- Vegger består av uegnede materialer.

- Manglende oppgradering av våtrommet medfører høy risiko for at konstruksjonene ikke vil tåle vanlig bruk av vann eller lekkasjer. Selv om det er dusjkabinett, er det fortsatt en betydelig risiko for at våtrommets konstruksjoner ikke tåler lekkasjer. Dette kan føre til fuktskader på tilstøtende konstruksjoner.

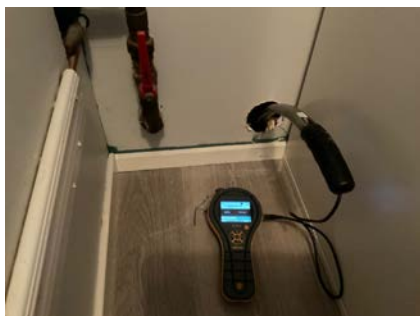
## KJØKKEN

Avvik: Kjøkkenet bærer preg av alder og slitasje, med synlige hakk og merker på overflater. I skapet under vasken er veggkonstruksjonen åpnet opp og mangler en dekkende gipsplate.

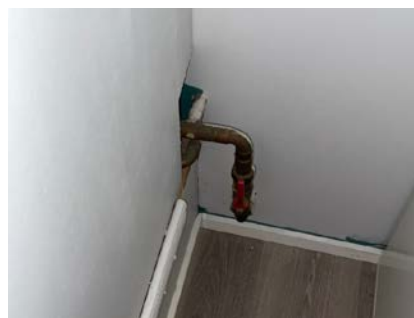
Avvik: - Mer enn halvparten av forventet brukstid er passert på innvendige vannledninger.

Det anbefales at vannrørene inspiseres av fagperson med VVS-kompetanse for å vurdere tilstand og behov for utskifting, da mer enn halvparten av forventet brukstid er passert og det er observert irr på rørene. Konsekvensen av å ikke utbedre kan være lekkasjer eller vannskader som følge av korrosjon og svekket rørkvalitet.
