Solørvegen 254, 2270 FLISA

Tilstandsrapport

Befaringsdato: 12.02.2025

ENEBOLIG

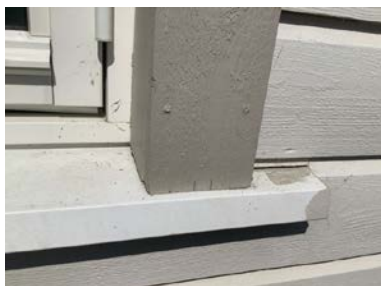
Enkelte omramminger er ført helt ned på vannbrett, medfører økt fare for slitasje og råte.

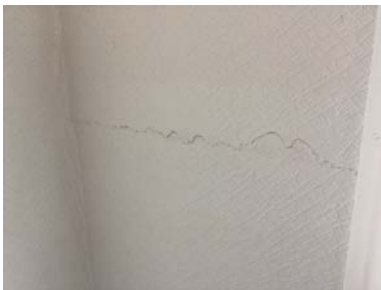
Det forekommer riss i tapet og i listfrie overganger i de fleste rom.

Eksempel på riss i tapet.

Eventuelle tiltak etter egne ønsker.

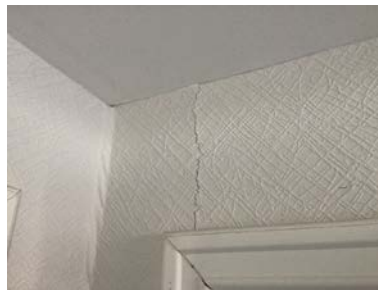
Eksempel på riss i tapet og tapet som folder seg i veggjørner.

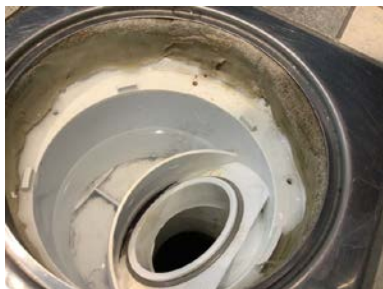
Sluk i dusj.

- Overvåk konstruksjonen jevnlig. For å få tilstandsgrad 0 eller 1 må løsningen utbedres, men tidspunktet for når dette er nødvendig er vanskelig å si noe om.

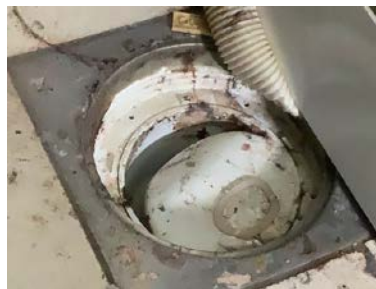
Sluk ved badekar.

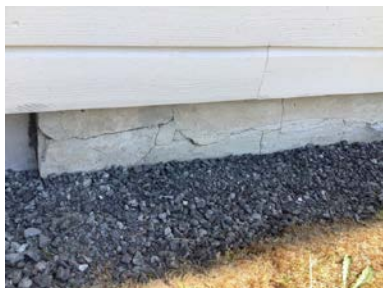
- Grunnmuren har sprekke-dannelser.

Noe oppsprekking i overflate på grunnmur på opprinnelig del.

Noen riss og ujevnheter på grunnmur mot sør.

Sprekk i grunnmur flere steder mot øst.

Eksempel på sprekk i grunnmur.

Forsegling av riss og sprekker.

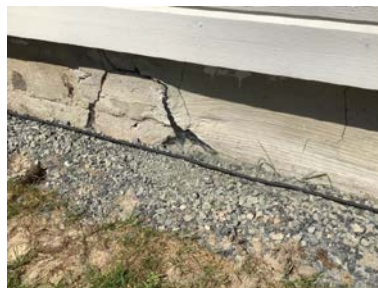
Eksempel på sprekk i grunnmur.
