Arnøyvegen 298, 7944 INDRE NÆRØY

**Hytte med 6 soverom, ligger flott  
til på Arnøya med ettermiddag og  
kveldssol**

| Tilstandsrapport ..... | 40 |

Befaringsdato: 11.09.2025

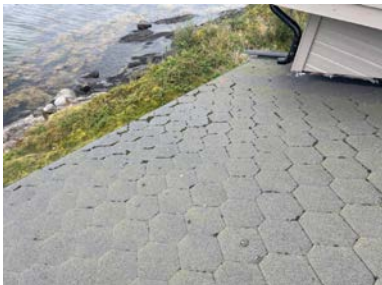
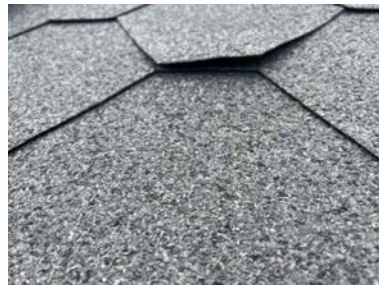
Det anbefales å fjerne mose da dette kan redusere levetiden på pappshingelen. Løse fliker bør limes for å hindre at vind og nedbør forårsaker ytterligere skade eller lekkasje. Lavere takvinkel enn anbefalt øker risikoen for vanninntrengning, og området bør følges opp jevnlig for å avdekke eventuelle lekkasjer.

Løse fliker bør limes for å hindre at vind og nedbør forårsaker ytterligere skade eller lekkasje.

Lavere takvinkel enn anbefalt øker risikoen for vanninntrengning, og området bør følges opp jevnlig for å avdekke eventuelle lekkasjer.

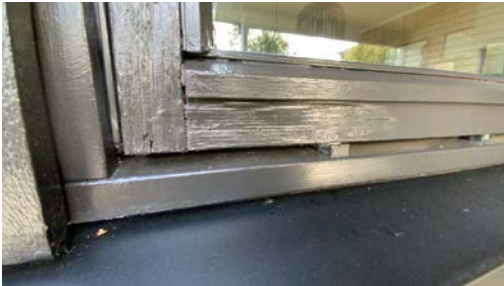
- Det er påvist vinduer med fukt/råteskader.

Vindu i kjøkken har råteskade i nedre del på 1 hjørne. Ellers tar 1 vindu på loftstue og 1 soverom noe i karm.

- Vinduer med råteskader må erstattes med nye.

Må påregnes utskifting av råteskadet vindu sam noe justering av 2 vinduer.

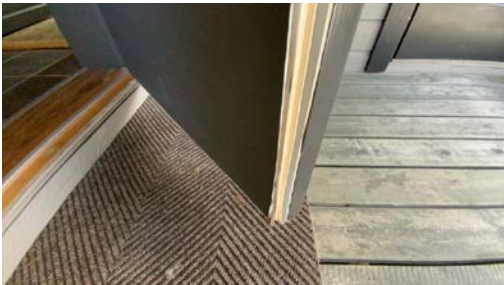
Ytterdør inngang

- Det er påvist utetthet/åpning mellom dørblad og dørkarm. Dvs. at kald trekk kan oppstå.
- Karmene i dører er værslitte utvendig og det er sprekker i treverket.
- Det er avvik:

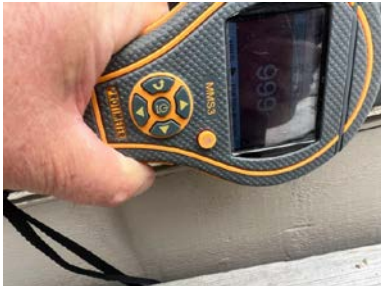
Det ble i nedre del avdekket forhøyede fuktverdier og ut fra det som kunne avdekkes er maling noe løs og utelukkes ikke at det er noe svekkelser men vanskelig å avdekke da overflate er med forholdsvis ny maling. Og noe utsvelling i nedre del innvendig men kunne ikke avdekkes forhøyede fuktverdier

Det anbefales at forholdet holdes under oppsikt, da fuktindikasjoner utvendig og utsvelling innvendig kan tyde på at døren har svekkelser.

Dersom tilstanden forverres, bør det vurderes utbedring for å unngå ytterligere skadeutvikling og redusert levetid på døren.

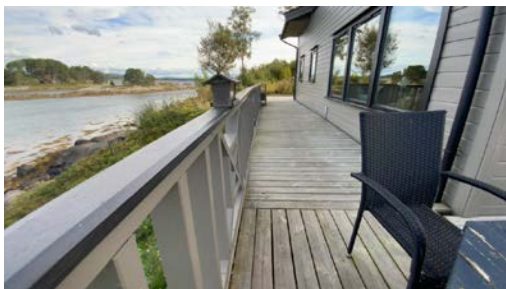
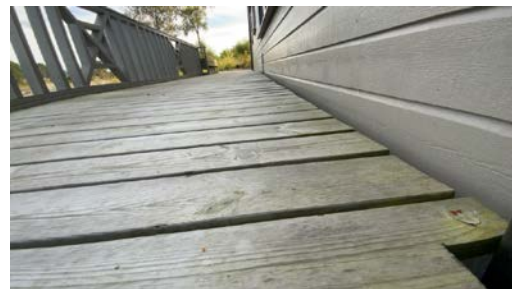
På terrasse i front mot sjøen er det større skjevheter der det i front trolig har oppstått setninger. Da terrasse ikke er forankret inne ved hytta har den løftet seg opp fra bakken. Åpninger i rekkverk er opp til 18 cm der krav ved byggeår var 10 cm. Ellers er det generelt noe mindre helningsavvik på plattinger samt retningsforandringer på dekke og spesielt på side mot øst.

- Påviste skader må utbedres.
- Åpninger i rekkverk må endres for å tilfredsstille krav på byggemeldingstidspunktet.

Angående manglende rekkverk kan dette enklere utføre med terrengjustering da det er på et begrenset område.
