Arnøyvegen 298, 7944 INDRE NÆRØY

**Hytte med 6 soverom, ligger flott  
til på Arnøya med ettermiddag og  
kveldssol**

# Tilstandsrapport

## FRITIDSBOLIG

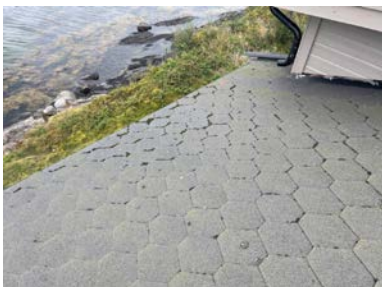
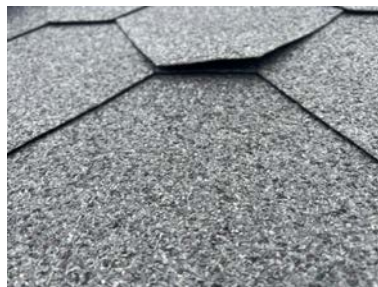
Løse fliker bør limes for å hindre at vind og nedbør forårsaker ytterligere skade eller lekkasje.

Lavere takvinkel enn anbefalt øker risikoen for vanninntrengning, og området bør følges opp jevnlig for å avdekke eventuelle lekkasjer.

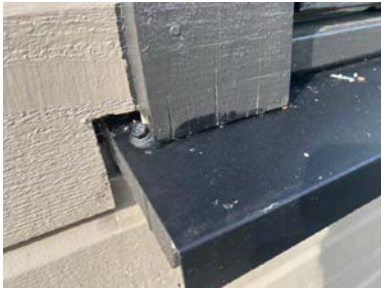
Utførelse rundt vinduer må holdes under oppsikt men det kan anbefales fugging/tetting for å hindre at vann trenger inn bak kledning og kan medføre fukt i vegg.

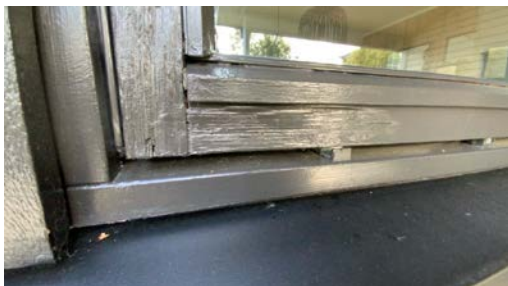
- Det er påvist vinduer med fukt/råteskader.

Vindu i kjøkken har råteskade i nedre del på 1 hjørne. Ellers tar 1 vindu på loftstue og 1 soverom noe i karm.

- Vinduer med råteskader må erstattes med nye.

Må påregnes utskifting av råteskadet vindu sam noe justering av 2 vinduer.

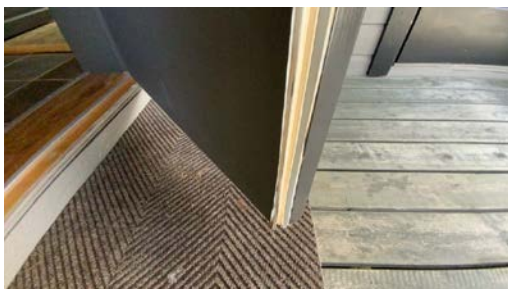
Ytterdør inngang

- Det er påvist utetthet/åpning mellom dørblad og dørkarm. Dvs. at kald trekk kan oppstå.
- Karmene i dører er værslitte utvendig og det er sprekker i treverket.
- Det er avvik:

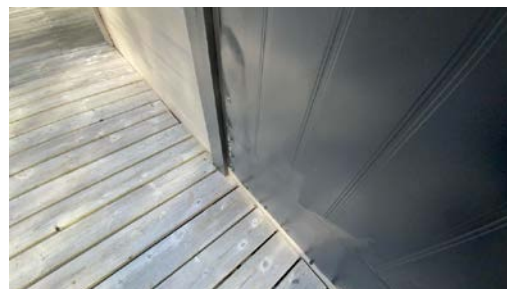
Ytterdør utvendig bod

Ytterdør til bod bør oppgraderes innen de nærmeste årene for å hindre videre utsvelling og sikre at ytre sjikt holdes på plass.

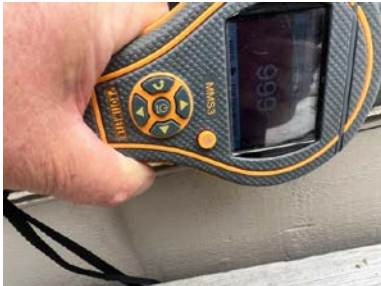
Det ble i nedre del avdekket forhøyede fuktverdier og ut fra det som kunne avdekkes er maling noe løs og utelukkes ikke at det er noe svekkelser men vanskelig å avdekke da overflate er med forholdsvis ny maling. Og noe utsvelling i nedre del innvendig men kunne ikke avdekkes forhøyede fuktverdier

Det anbefales at forholdet holdes under oppsikt, da fuktindikasjoner utvendig og utsvelling innvendig kan tyde på at døren har svekkelser.

Dersom tilstanden forverres, bør det vurderes utbedring for å unngå ytterligere skadeutvikling og redusert levetid på døren.

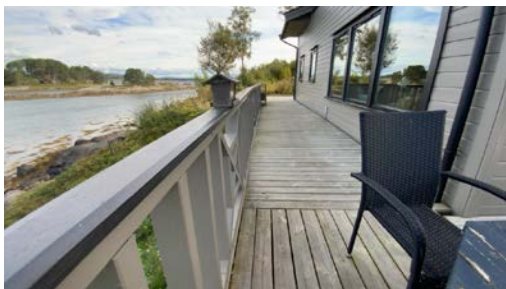
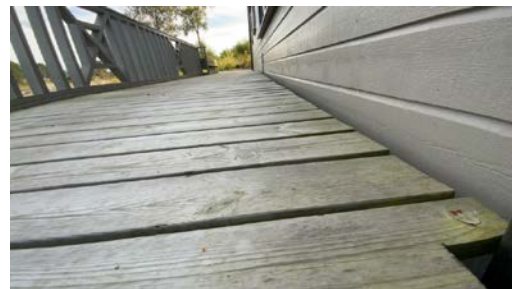
På terrasse i front mot sjøen er det større skjevheter der det i front trolig har oppstått setninger. Da terrasse ikke er forankret inne ved hytta har den løftet seg opp fra bakken. Åpninger i rekkverk er opp til 18 cm der krav ved byggeår var 10 cm. Ellers er det generelt noe mindre helningsavvik på plattinger samt retningsforandringer på dekke og spesielt på side mot øst.

Konsekvensen av manglende utbedring er økt risiko for personskade, særlig for barn, samt ytterligere setningsskader og redusert konstruksjonssikkerhet.

- Påviste skader må utbedres.
- Åpninger i rekkverk må endres for å tilfredsstille krav på byggemeldingstidspunktet.

Angående manglende rekkverk kan dette enklere utføre med terrengjustering da det er på et begrenset område.
