# Hytteidyll ved Hølervatnet – ro, utsikt og turmuligheter året rundt.

# Tilstandsrapport

gnr. 27, bnr. 44

Befaringsdato: 01.10.2025

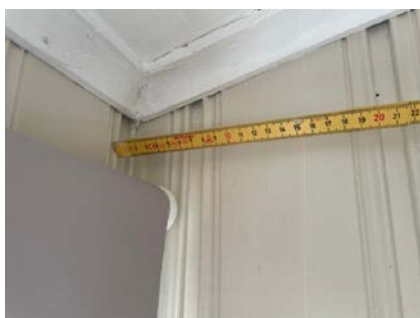
Synlig loddavvik

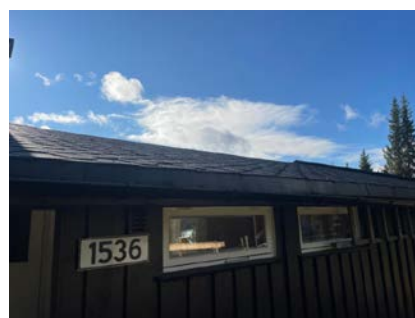
Takkonstruksjon fungerer med registrert nedbøyning, men bør holdes under oppsikt vinterstid mtp. snølast, da det ikke er dimensjonert iht. dagens snølastkrav.

Synlig nedbøyning

- Andre tiltak:
- Lufting/ventilering bør forbedres.

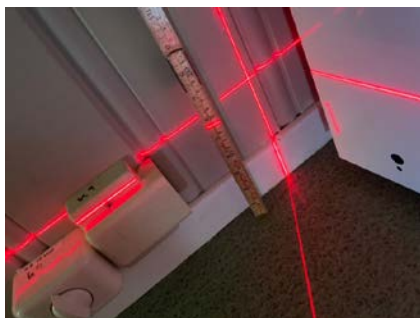
Det måles retningsavvik

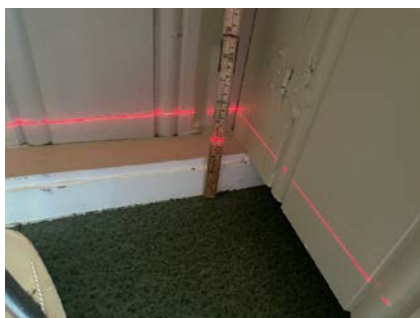
Det måles retningsavvik

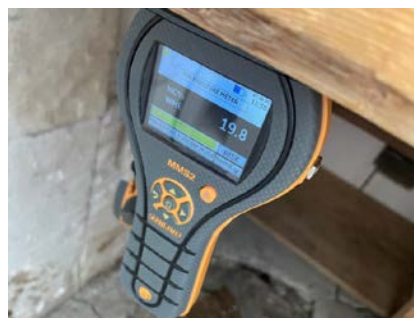
Det måles høye fuktverdier i treverk i kryperom på kjøkken.

- Fuktsperre på bakken bør etableres.
- Andre tiltak:
  - Overvåk konstruksjonen jevnlig. Avviket kan medføre behov for tiltak, men bør observeres over tid.
  - Terrengfall i tilknytning til konstruksjonen må utbedres.

Det bør gjøres tiltak mot skadedyr.

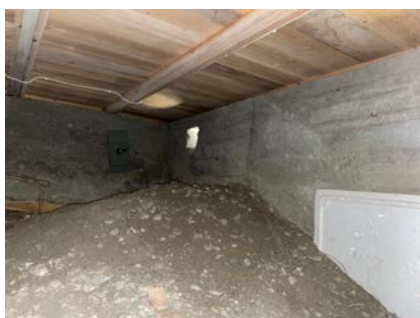
Det er ikke fuktsperre mot grunn

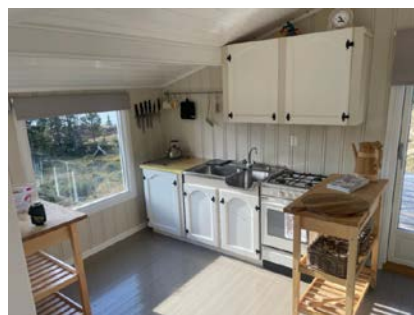
Innredningen opprettholder fortsatt tiltenkt funksjonskrav, men tidspunkt for utskiftning nærmer seg. Det bør gjøres lokale tiltak.
