Austerbygdvegen 29B, 8657 MOSJØEN

**Redusert pris! Stor enebolig med
garasje - Nært butikker, barnehage
og skoler m.m.**

Befaringsdato: 05.09.2024

Rapportdato: 11.09.2024

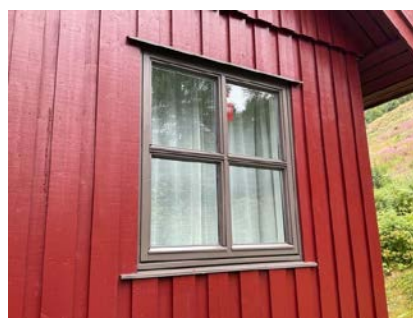
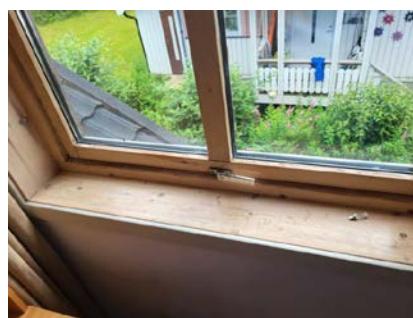
Fuktmerker i innvendig karm i loftvindu.

Vinduer har stedvis fuktmerker og oppsprekking i innvendige i karmen. Alle vinduer har en viss levetid, og når denne er nådd vil de slippe inn mye luft fra utsiden. For vanlige vinduer er levetiden et sted mellom 20 og 30 år. Levetiden avhenger mye av vær og vindforhold.

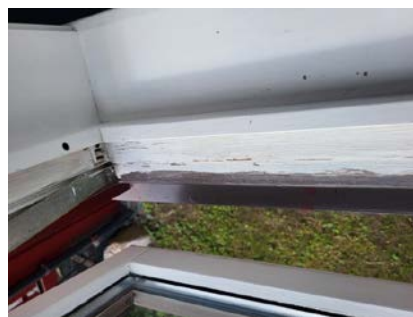
Oppsprekking i trevirke i karm.

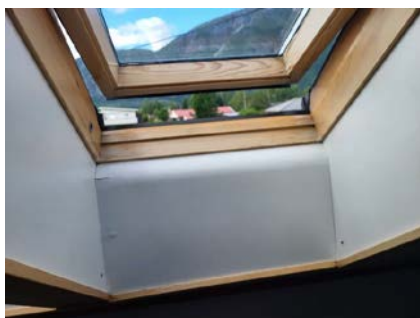
- Det er påvist tegn på innvendig kondensering av enkelte vindusglass.
- Innvendig sprekk i utforing.

Sprekk i utforing.

- Det bør gjøres tiltak for å bedre ventilering av rommet.

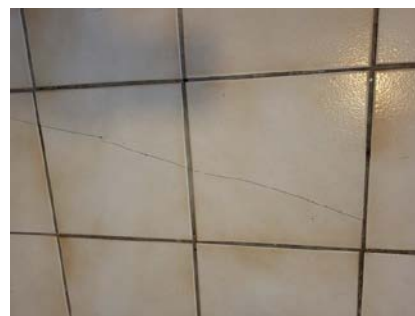
Sprekker i fliser i hall i underetasje.

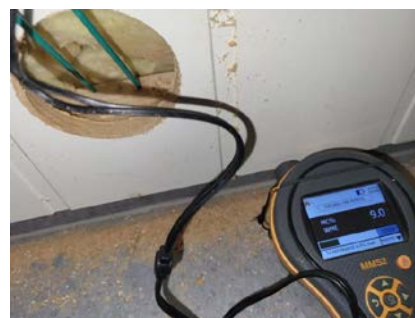
Det ble hullborret i innvendig vegg i kjellerstue, fuktmålt innvendig i kjellervegg i luke for avløpsrør uten å påvise unormale fuktverdier.

Fuktmåling i utlektet vegg i kjellerstue påviste ingen unormale forhold.

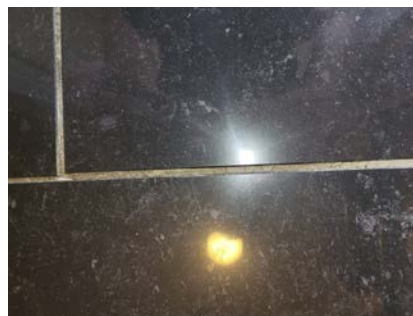
Riss i fuger.

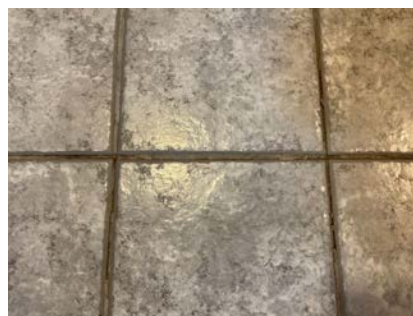
Utettheter i fuger.

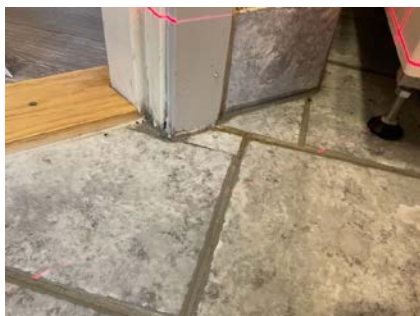
- Mer enn halvparten av forventet brukstid er passert på membranløsningen. Ved terskel er det montert opp avstenging mot terskel på ca. 2 cm. Utettheter ved overgang gulv- avstenging. Membran bak dørlist kan ikke kontrolleres. Fuktskade på utforing på dør. Nærmere undersøkelser på membran ved dør bør utføres.

Fuktskade i utforing ved dør.

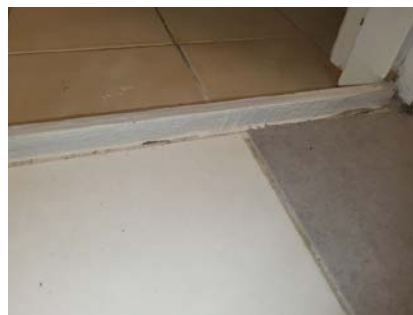
Ufagmessig arbeid ved døråpning.

Høydeforskjell topp slukrist til topp membran ved dørterskel må økes til 25 mm for å lukke avviket.

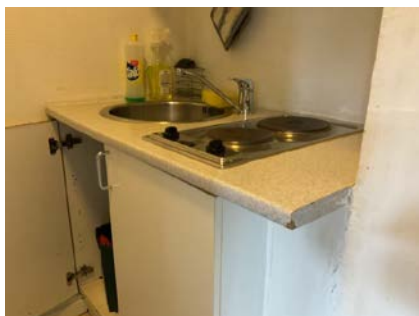
Skade på kjøkkenbenk, bunnplate og skapdør.

Skade på kjøkkenbenk.

- Det må påregnes lokal utbedring/utskiftning.
