Fjellvegen 10, 8685 TROFORS

**Majavatn - Enebolig over to plan -  
Solrikt område - Garasje**

Befaringsdato: 07.05.2024

Rapportdato: 15.05.2024

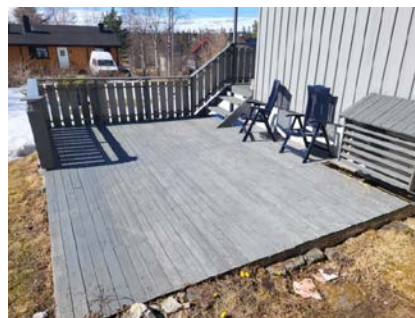
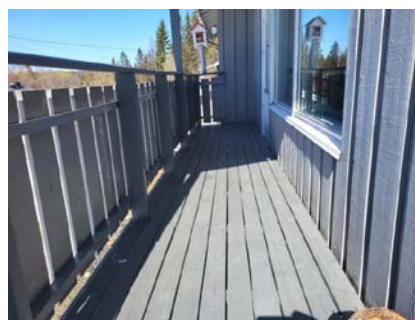
Balkonger, terrasser, tribuner, passasjer og lignende skal ha rekkverk med høyde på minimum 1,0 meter. Det ble påvist råteskader i panel på rekkverk.

Utbytte av råteskadet panel på rekkverk.

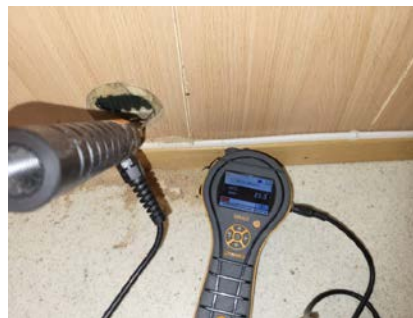
- Det er gjennom hulltaking påvist høyt fuktnivå inne i trekonstruksjonen i hulltakingen, men ikke påvist fuktskader i dette området. Høy luftfuktighet kan over tid føre til muggvekst eller sverting av materialer. Samtidig kan materialer og konstruksjoner bli ødelagt.
- Det er påvist indikasjoner på noe fuktgjennomtrenging i kjellergulv.
- Det er påvist indikasjoner på noe fuktgjennomtrenging inn i kjellermur.

Fuktmåling i vegg med påviste forhøyede fuktverdier.

- Det påviste fuktnivå gir grunn til å overvåke konstruksjonen jevnlig for å se utvikling over tid, og eventuelt foreta tiltak for å unngå fuktskader. Tiltak med dreneringen kan ikke utelukkes. Det må også utføres tiltak mot kapilær oppsuging i den støpte sålen. Det bemerkes at innredde rom under terrengnivå er å betrakte som en såkalt risikokonstruksjon. Det bemerkes at det kun er tatt ett hull i gulv og vegg i underetasjen på ett rom. Alle rom er ikke kontrollert.

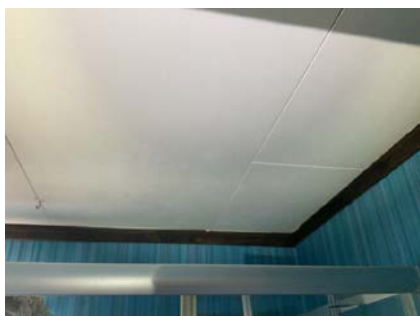
Himling er falmet.

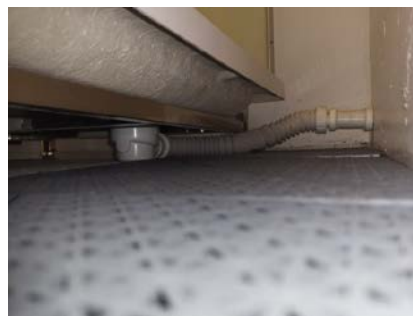
Slange gjennom vegg til vaskerom.

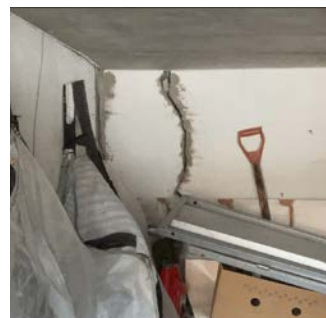
Grunnmuren har skader i garasje. Betongen er sprukket.

Sprekk i mur innvendig i garasje.

Sprekker og åpninger må pusses tett for å unngå vanninntregning med påfølgende videre frostsprengning.
