Toftarøyvegen 590, 5379 STEINSLAND

Nedlagt gårdsbruk med naust og stor dypvannskai selges i vakre Hummelsund, ingen boplikt. Unikt potensiale!

Nedlagt gårdsbruk med naust og stor dypvannskai selges i koselige og vakre Hummelsund!

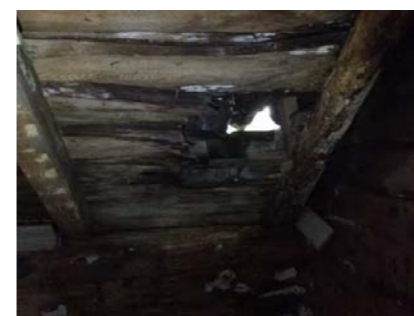
6.9 Takkonstruksjon

Deler av takkonstruksjonen har kollapset. Resten har vesentlige råteskader.

Flere hull og lekkasjer i yttertaket.

Takkonstruksjon	Saltak
Saltak med takpanner som antas å være fra byggeår. Sutaksbord.	
Inspisert fra	Fra bakken
Er det tegn til svanker, skjevheter eller symptom på konstruksjonssvikt i takflaten?	Ja
Er det registrert symptom som tyder på at takkonstruksjonen er utilstrekkelig luftet?	Ja
Oppsummering av takkonstruksjon	TG-3
Deler av takkonstruksjonen har kollapset. Resten har vesentlige råteskader.	
Anbefalte tiltak / ytterligere undersøkelser anbefales	
Her må nok hele takkonstruksjonen byttes.	
Utbedringskostnader	Over 300 000

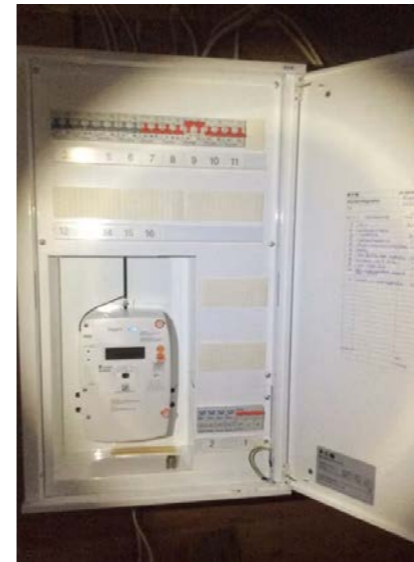
6.17 Elektrisk

Sikringsskap i 2. etasje av nyere dato.

Er det foretatt kontroll av det lokale el tilsyn i løpet av de siste 5 år	Nei
Type sikringer	Automatsikringer
9 kurser med jordfeilsautomatsikringer, overspenningsvern og hovedsikring 3x50 Ampere.	
Er det gjennomført arbeider etter opprinnelig byggeår?	Ja
Byttet sikringsskap og inntakssikring.	
Er det manglende samsvarserklæring på arbeider utført etter 01.01.1999?	Ja
Er det manglende kursfortegnelse?	Nei
Er det manglende samsvar mellom kursfortegnelse og antall sikringer?	Ja
Er det tegn på varmgang (termiske skader) på kabler, brytere, downlight, stikkontakter, og elektrisk utstyr?	Ja
Er kabler utilstrekkelig festet?	Ja
Er det tegn til at kabelinnføringer og hull i inntak og sikringsskap ikke er tette?	Nei
Spørsmål til eier: Løses sikringene ofte ut?	Nei
Spørsmål til eier: Har det vært brann, branntilløp eller varmgang i anlegget?	Nei
Oppsummering av elektrisk TG-3	
Inntakssikring og sikringsskap er byttet. Utover dette er det meste av elektrisk installasjon revet.

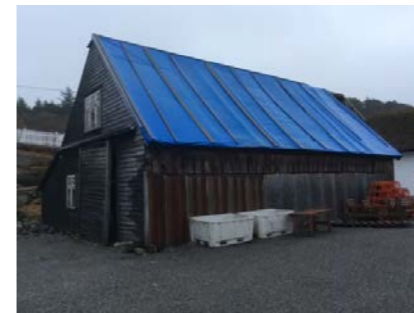
6.21 Øvrig: Naust

Nøst med omfattende slitasje.

Vesentlig slitt nøst med lekkasjer, skjevheter og råteskader.

Oppsummering: Vesentlig slitt nøst med lekkasjer, skjevheter og råteskader.
Anbefalte tiltak: Sett fra et økonomisk perspektiv vil det sannsynlig være rimeligere å rive/ gjenoppbygge nøstet. Alternativt blir det en omfattende jobb å restaurere konstruksjoner. Riving krever godkjenning fra kommunen.

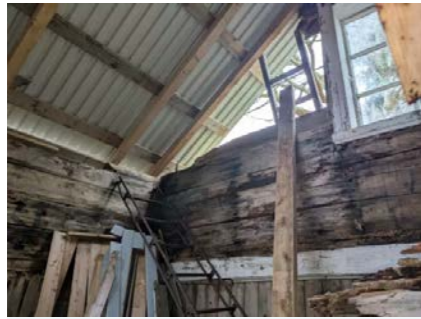
6.22 Øvrig: Aneks

Aneks med dels manglende gavivegg. Råte i alle konstruksjoner.

Anekset er oppført med grunnmur i naturstein som er pusset. Endel sprekker og sig i grunnmur. Fundamentering er ikke kjent. Yttervegger i tømmer med utvendig enkelfaset kledning. Kledning er vesentlig slitt og deler av yttervegg er borte. Tilbygg på baksiden med yttervegg i Leca. Vinduer antatt fra byggeår, disse med enkelt glass. Vinduer er knust og råteskadet. Yttertak med spenn og sutakbord. Tekket med skifer og metallplater. Stort sig i takkonstruksjonen. Manglende skifer og metallplater. Større lekkasjer i yttertaket. Dels kollapset takkonstruksjon. Etasjeskillere i trebjelker som er omfattende skadet. Ikke tilknyttet elektrisitet. Bakvegg dels rast ut.

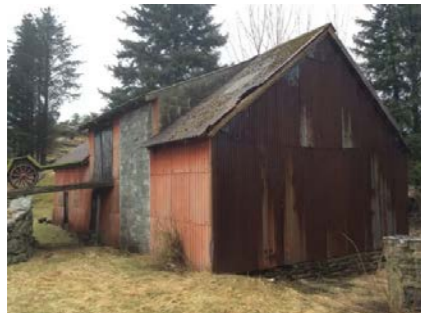
6.23 Øvrig: Låve

Grunnmur i naturstein. Yttervegger i tømmer med utvendig trepanel og metallplater. Yttertak med spenn som er tekket med skifer, eternittplater og metallplater. Her er flere hull i taket, mye råteskader og mit i konstruksjoner. Rusten armering i låvebro.

Låve med omfattende råteskader og slitasje. Lekkasjer i tak.

Oppsummering: Låve med omfattende råteskader og slitasje. Lekkasjer i tak.
Anbefalte tiltak: Omfattende arbeider må påregnes for å sette låve i alminnelig god stand.
