Østre Brekkevei 24, 3294 STAVERN

Nalum / Brunlanes - Svært innholdsrik og flott enebolig med godkjent utleieleilighet. Havgløtt og sen kveldsol. Solrike uteplasser

Salgsobjekt: Enebolig
Eierform: Eiet
Byggeår: 2009
BRA-i/BRA Total 309/321 kvm
Tomtstr.: 670.7 m²
Soverom: 4
Gnr./bnr. Gnr. 4033, bnr. 71
Oppdragsnr.: 1303240098

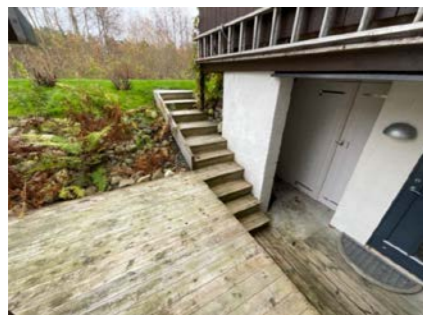
Trapp til kjellerstue

Vurdering av avvik:

- Rekkverk må monteres for å lukke avviket.

Avviket vil bli lukket hvis trappene blir påmontert rekkverk.

Kostnadsestimat: Under 10 000
