Østre Brekkevei 24, 3294 STAVERN

**Nalum / Brunlanes - Svært innholdsrik og flott enebolig med godkjent utleieleilighet. Havgløtt og sen kveldsol. Solrike uteplasser**

Velkommen .....2  
Om eiendommen .....46  
Tilstandsrapport .....56  
Egenerklæring .....90  
Energiattest .....95  
Nabolagsprofil..... 119  
Forbrukerinformasjon ..... 128  
Budskjema ..... 129

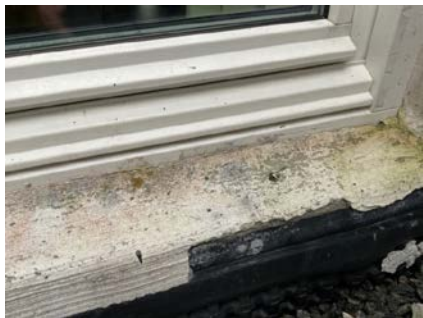
Vindu i kjellerstue

- Det er påvist avvik rundt innsettsdetaljer.
- Det er avvik:

Tilstandsgrad to er gitt på vindu i:  
Loftstue - ikke fagmessig beslag utvendig  
Soverom 2. etg - slitasje, fuktighet, malingsavflassing på innv. utforing  
Kjellervindu musikkrom: ikke fagmessig innmuring /omramming under og på siden  
Vindu i kjellerstue: Ikke fagmessig innmuring under vinduet  
Leilighetsvinduer - ikke fagmessig innmuring under vinduene

- Det bør gjøres tiltak for å lukke avviket.

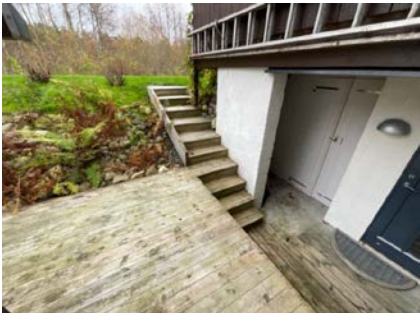
Trapp til kjellerstue

Avviket vil bli lukket hvis trappene blir påmontert rekkverk.

- Rekkverk må monteres for å lukke avviket.

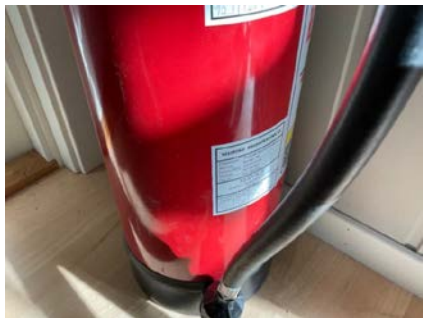
Slokkeapparat i 2. etasje

Bygningen har 4 brannslukningsapparat, ett i gangen i 1. etasje, ett i loftstuen i 2. etasje, ett i kjellerstuen og ett i gangen i leiligheten.
