Anitras vei 15, 1820 SPYDEBERG

# Tilstandsrapport

Befaringsdato: 02.06.2025

Rapportdato: 11.06.2025

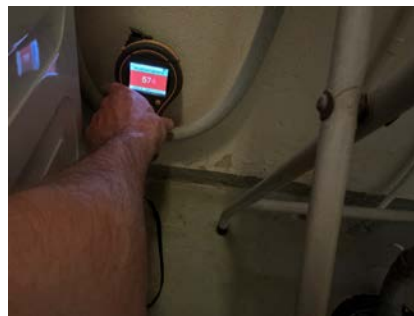
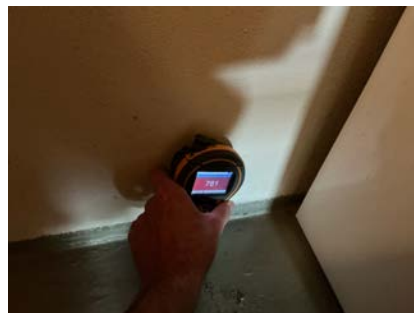
- Det er påvist indikasjoner på noe fuktgjennomtrenging i kjellergulv.
- Det er påvist indikasjoner på noe fuktgjennomtrenging inn i kjellermur.
- Det er avvik:

Det er registrert forhøyede fuktverdier i yttervegg og i betonggulvet i vaskerommet.

Det bør gjennomføres nærmere undersøkelser for å avklare årsak til fuktinntrengning. Eventuelle tiltak kan omfatte utbedring av drenering, forbedring av utvendig fuktsikring eller innvendige tiltak for å redusere fuktbelastningen.

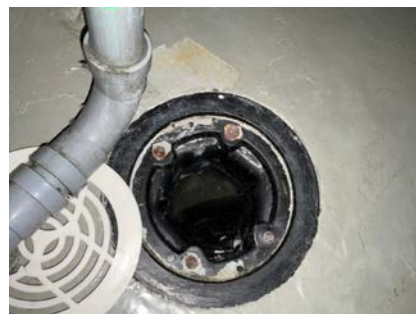
Vaskerommet er plassert i kjeller og har malt betonggulv og plastsluk. Det er ikke etablert vanntett membran eller dokumentert annen godkjent tettesjikt, noe som ikke oppfyller dagens forskriftskrav til våtrom (TEK17). Dette innebærer økt risiko for fukt- og vannskader ved lekkasjer eller søl.

- Det må etableres tilfredsstillende membran/tettesjikt i våtrommets våtsone. Alle forhold med tettesjikt, våtsone, sluk m.m. må dokumenteres. Manglende membran/tettesjikt medfører risiko for lekkasjer og fukt i konstruksjonen.

For å lukke avviket må det etableres et godkjent og kontinuerlig vanntett tettesjikt på gulv og opp langs vegg. Eksisterende maling må fjernes, og underlaget må forbehandles før nytt tettesjikt påføres.

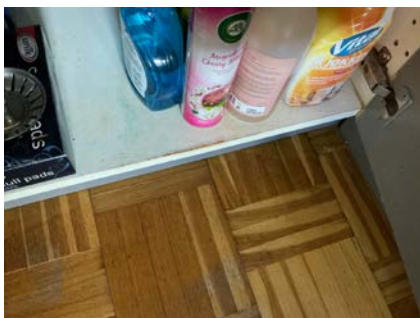
- Det er påvist fuktskjolder/svelling i bunnplate i benkeskap.

Bunnplate med svelling må byttes og hengsler må strammes.
