Strandsætervegen 138, 2411 ELVERUM

**Meget flott hytte fra 2014 som er jevnlig vedlikeholdt. Stor og solrik terrasse på 83m<sup>2</sup>. Usjenert og rolig beliggenhet! Uthus fra 2016.**

Befaringsdato: 24.09.2025

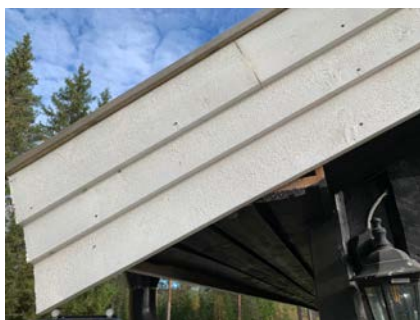
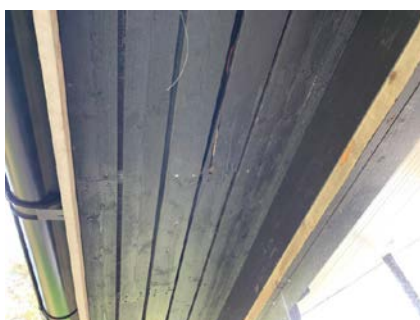
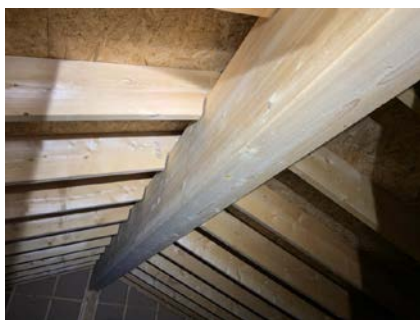
- Det er påvist andre avvik:

Gjenstående arbeider i overgang gesims/vindski.  
Det er påvist sprekke i gesimsbord.  
Det er påvist noe muselort på loft.

- Det må foretas tiltak for å lukke avviket.

Kostnadsestimat: Under 10 000

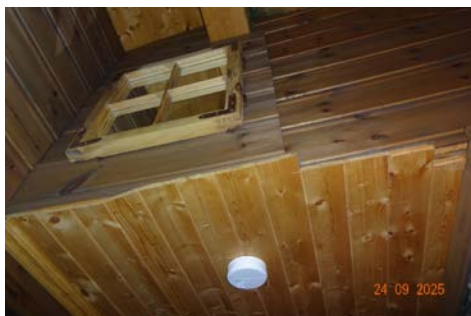
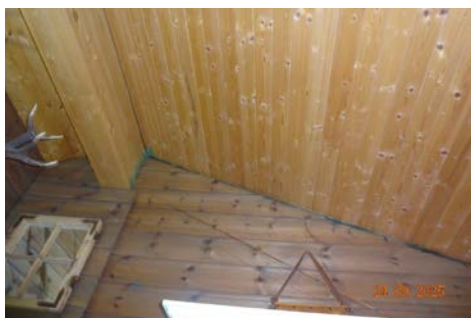
- Det er påvist andre avvik:

- Det må foretas tiltak for å lukke avviket.

**Kostnadsestimat: Under 10 000**

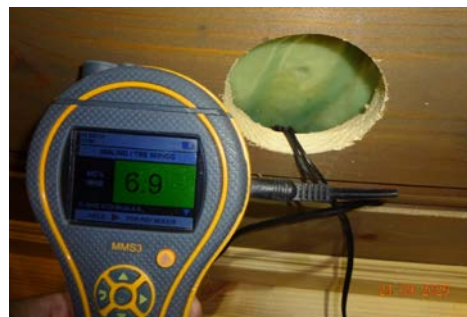
Hulltaking er foretatt nederst på delevegg mot våtsonen. Ved bruk av fuktmåler ble det ikke registrert unormale verdier.

Det påvist fuktsperre bak panel mot våtsonen på bad. Skal kun være ett tettesjikt i våtsonen på bad.

Det er ikke behov for utbedringstiltak, men bør jevnlig observeres.

Kostnadsestimat: Ingen umiddelbar kostnad
