Vardestien 1B, 1850 MYSEN

**Attraktiv og praktisk halvpart av  
tomannsbolig i etablert og  
populært boligområde på  
Skofterudåsen.**

Befaringsdato: 04.12.2024

Rapportdato: 03.01.2025

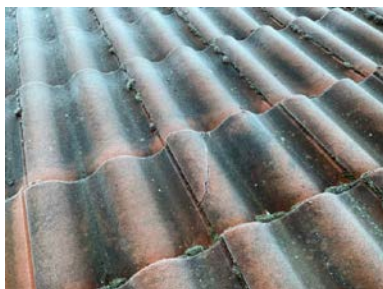
Knekte takstein må skiftes, for å forhindre ytterligere skader på stein, og at undertaket blir utsatt for fukt. Redusert levetid på konstruksjon som konsekvens.

- Knekte takstein må skiftes.

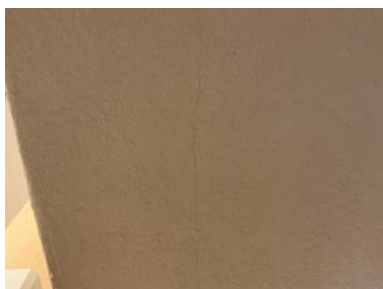
- Det er påvist sprekker og/eller riss i pipe.
  - Det er påvist sprekker og/eller riss i pipen, noe som kan indikere svekkelser i materialet.
- Sprekkene i pipen bør undersøkes nærmere, og det må gjøres eventuelle tiltak.

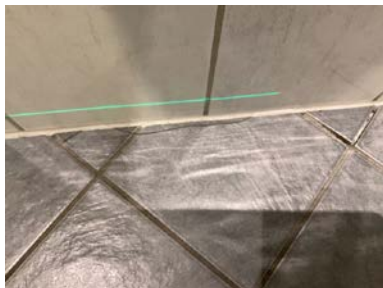
- Det er påvist at høydeforskjell fra topp slukrist til gulv/synlig topp membran ved dørterskel er mindre enn 25 mm.
- Det er påvist avvik i fallforhold til sluk i forhold til krav i forskrift på byggetidspunktet.
- Det er påvist sprekker i fliser.

- Takstmannen har foretatt kontroll av fallforhold på våtrommet ved hjelp av en punktlaser. Målt ca. 20 mm fra ferdig overflate gulv ved dør til overkant sluk. Svakt fall også lokalt i dusjen, ikke 1:50 (1 cm pr. 0,5 meter).  
- Påvist sprekker i gulvfliser på badet, årsak er ukjent, kan skyldes bevegelse i konstruksjon.

- Våtrommet kan fungere som det er, men utbedring er nødvendig for å lukke avviket. Det anbefales å rette opp fall mot sluk ved renovering. Ved lekkasjer kan sluket ha begrenset kapasitet, noe som kan føre til vannskader i tilstøtende rom.  
- Anbefalt å følge med på videre utvikling vedrørende sprukne fliser. Dersom forhold endrer seg, kan det være nødvendig med tiltak.

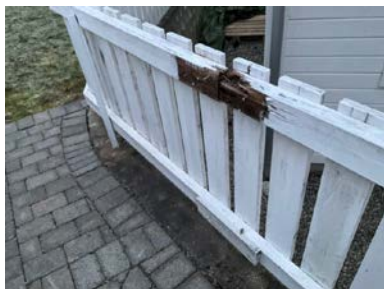
Påvist råteskader på rekkverket til støttemur.

Råteskadet trevirke må byttes om avviket skal lukkes.

**Kostnadsestimat: Under 10 000**
