Skognesveien 394, 9372 GIBOSTAD

**Enebolig på Skognes med  
tilhørende carport, garasje og  
naust - stor eiendom og meget fin  
beliggenhet.**

# Tilstandsrapport

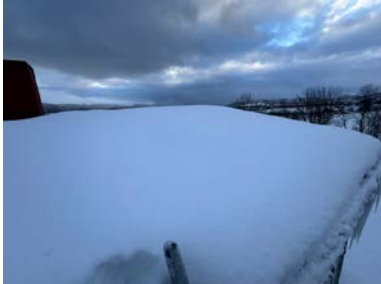
Avvik: Taktekkingen kunne ikke inspiseres visuelt da den var dekket av snø ved befaring. Vurderingen er derfor basert på alder. Det anbefales at taktekkingen inspiseres på nytt når den er snøfri.

Taktekkingen er snødekt.

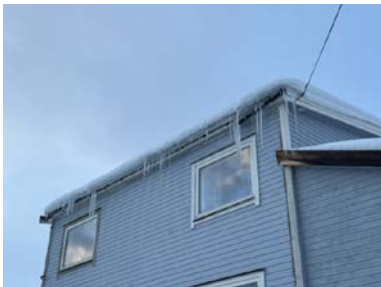
Avvik: Nedløp er avsluttet med utkaster over terreng, noe som medfører økt vannpåkjenning mot drenering og grunnmur. Det er registrert store deformasjoner og skader på takrennene som følge av for mye ising på taktekingen.

Store deformasjoner på takrennen.

Dersom tiltak ikke gjennomføres, vil det være økt risiko for vannskader på grunnmur og drenering, samt ytterligere skader på bygningskonstruksjonen.

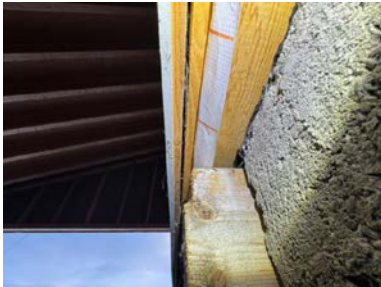
Vindesperren er ikke lagt rundt lektene på utforingen.

Musebånd bør monteres i nedkant av kledningen mot veien for å hindre at skadedyr kommer inn i konstruksjonen.

Vindesperren bør føres rundt nedkanten av kledningen ved carporten for å sikre god vindtetting og redusere risiko for fuktskader.

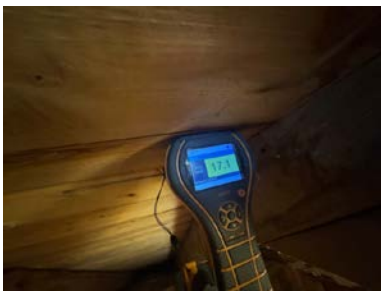
Det er registrert fuktmerker i taktro og sperrer. Fuktmålinger i taktro ved luken viser 17,1 vektprosent, som kan være skadelig for trekonstruksjonen.

Fuktmåling.

Fuktmerker og forhøyede fuktverdier i trekonstruksjonen bør følges opp med ytterligere undersøkelser og eventuelle utbedringer for å unngå råteskader og svekkelse av konstruksjonen.

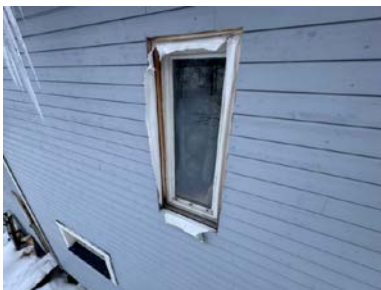
Eksempel på vindu som ikke er ferdigstilt utvendig.

Skadede beslag må utbedres eller skiftes ut, og vinduene som ikke er ferdigstilt på utsiden må kompletteres med tetting, beslag og omramming for å sikre mot vanninntrengning.

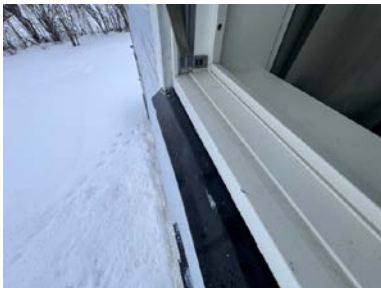
Eksempel på skadet beslag.

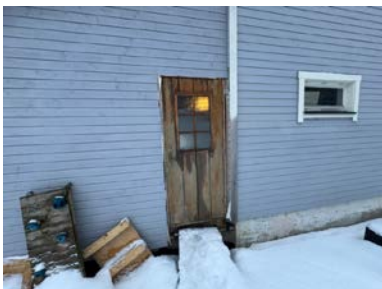
Avvik: Dørene er værslitte, og døren i carporten er ikke ferdigstilt med beslag og omramming. Døren til kjelleren har utettheter.

Døren er ikke ferdigstilt med beslag og omramming.

Tiltak bør iverksettes for å utbedre værslitasje på dørene, samt ferdigstille dør i carport med beslag og omramming. Døren til kjelleren bør tettes for å hindre utettheter.

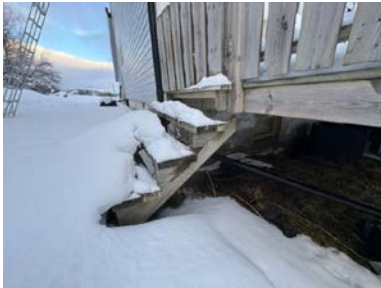
Avvik: Trappen er skadet i toppen, slik at den ikke er festet til altanen. Dette medfører redusert stabilitet og utgjøre en sikkerhetsrisiko ved bruk.

Trappen til altanen.

Trappen må festes forsvarlig til altanen for å gjenopprette stabilitet og sikkerhet. Dersom tiltak ikke gjennomføres, er det økt risiko for sammenbrudd som kan føre til personskade.

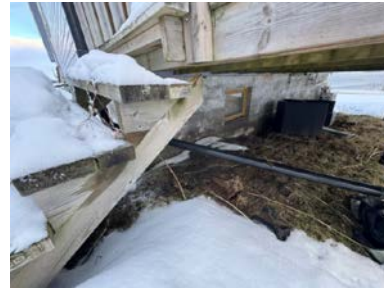
Trappen er skadet.

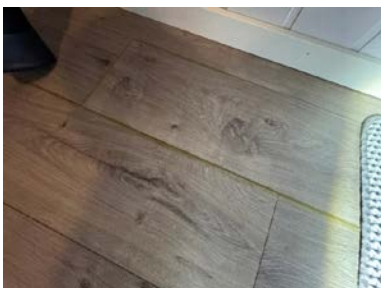
Avvik: Gulvet i gangen har skade.

Eksempel på skader i gulv.

Det må forventes noe arbeid på innvendige overflater.

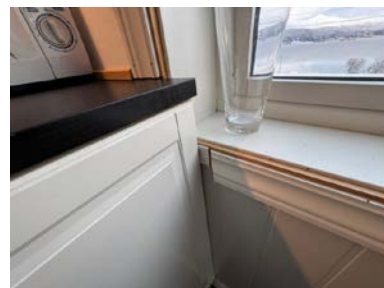
Eksempel på ufagmessig listing.

Ufagmessig utførelse av listing bør korrigeres for å sikre et tilfredsstillende estetisk resultat og for å unngå fremtidige problemer med løs eller skadet listverk.

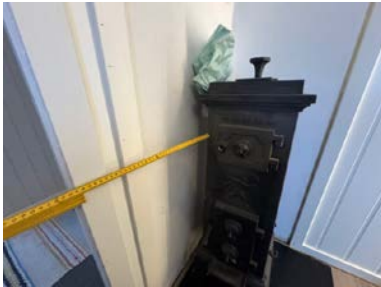
Avstandend til brennbart materiale.

Avstanden til brennbart materiale er for liten.

Tildekking av pipevengen i underetasjen må fjernes slik at tilstanden kan inspiseres, da skjulte konstruksjoner kan skjule skader eller feil som øker risikoen for brann eller svekket konstruksjon.

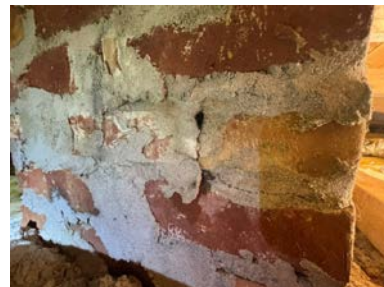
På loftet er det påvist riss i pipen.

Riss i pipen på kaldloftet.

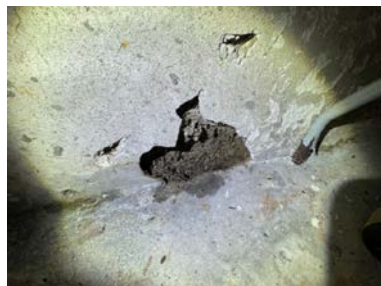
Det er påvist synlig fuktighet der det er synlig tresonittplate.

Synlig fuktighet hvor det er synlig tresonitt.

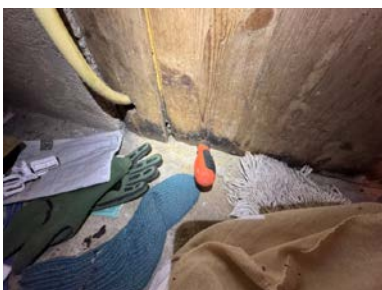
Panel på deleveggen mellom vaskerommet og boden har råteskader.

åteskade.

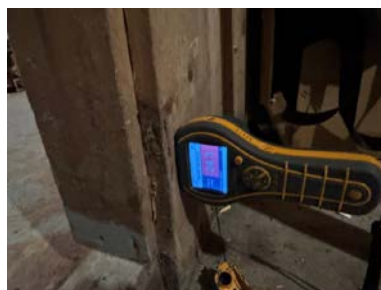
Det er utført fuktmåling i tilgjengelig trevirke, og resultatet av fuktmålingen er 24,3 vekt%. Disse verdiene er i områder hvor det kan oppstå sopp- og råteskader.

Fuktmåling i trevirke.

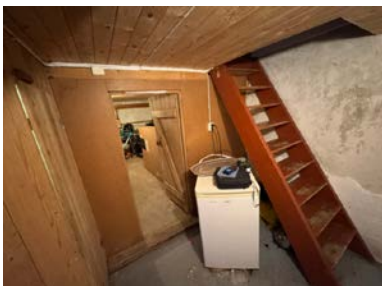
Avvik: Trappen ned til underetasjen er bratt.

Trappen til underetasjen.

Det anbefales at trappen byttes ut eller utbedres for å redusere stigningsvinkelen. Endring av stigningsvinkelen kan påvirke overhøyden på trappeløpet.

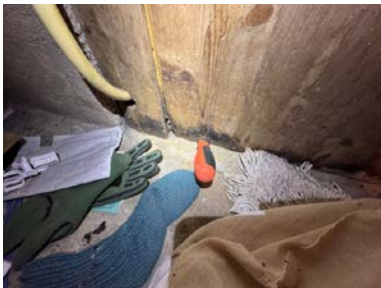
Råteskader i nedkanten av veggen.

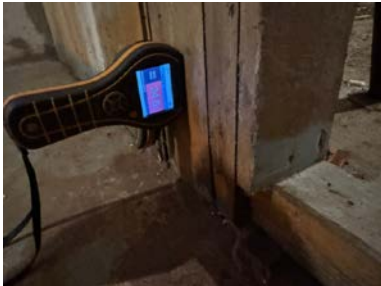
Fuktmåling i tilgjengelig trevirke viser at det er høyt fuktinnhold.

Fuktmåling.

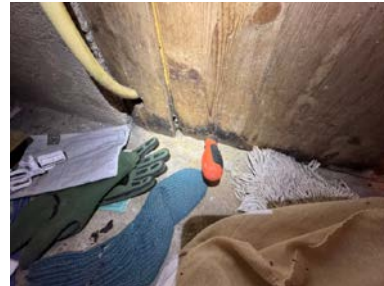
Det er påvist synlige råteskader i veggen mellom vaskerommet og boden.

Råteskade.

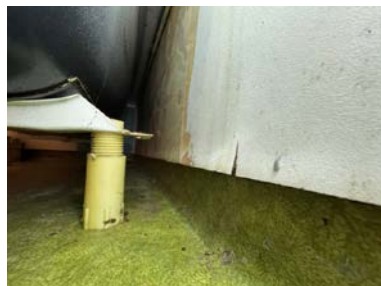
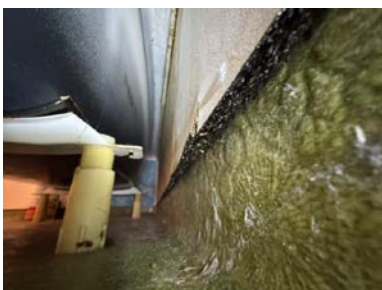
Tettesjikt på gulvet er vinylbelegg, tettesjikt på vegger er baderomsplater. Tettesjiktet er egnet til denne typen bruk, men på grunn av utettheter og råteskader i nedkanten av baderomsplatene vil ikke tettesjiktet tåle vannbelastning.

Råteskader i nedkanten av baderomsplatene.

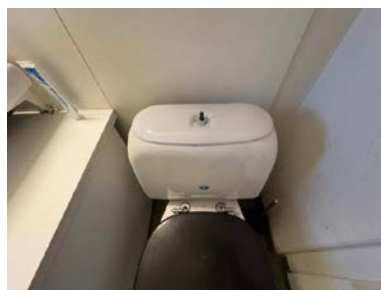
Toalettet mangler løfteknapp.

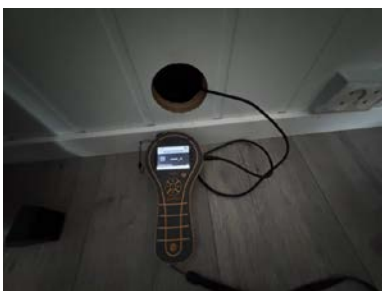
Fuktmåling.

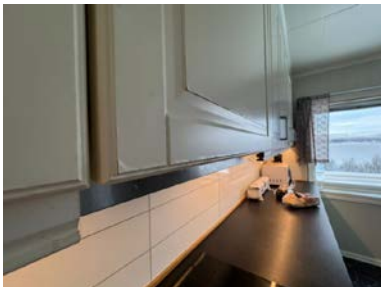
Avvik: Det er påvist delaminering eller fuktskade ved kranen, og enkelte fronter har fuktsvelling.

Fuktsvelling på front.

Det bør utbedres delaminering og fuktskader ved kranen, samt utbedre eller bytte fronter med fuktsvellinger for å hindre videre skadeutvikling og redusere risiko for fuktinntrengning i konstruksjonen.

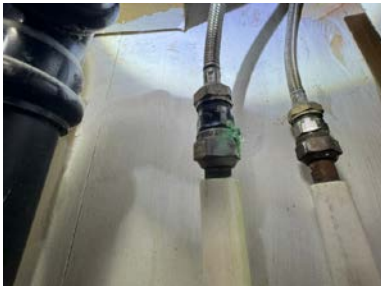
Drypplekkasje fra rørkobling.

Kostnadsestimatet er satt til utbedring av drypplekkasje på rørkoblinger.

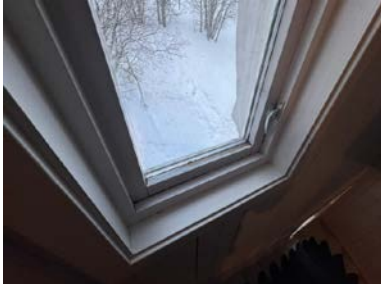
Avvik: Det er observert tegn til kondensering på enkelte vinduer, noe som tyder på utilstrekkelig ventilasjon i boligen.

Tegn til innvendig kondensering.

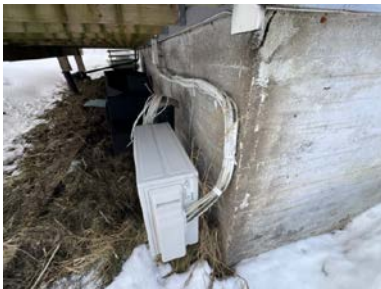
Rørene er ikke klamret tilstrekkelig fast på utsiden. Isolasjonen på rørene er skadet.

Rør som ikke er klamret tilstrekkelig fast med skadet isolasjon.

Rørene bør klamres forsvarlig fast, og skadet isolasjon bør utbedres for å hindre varmetap og ytterligere skader.

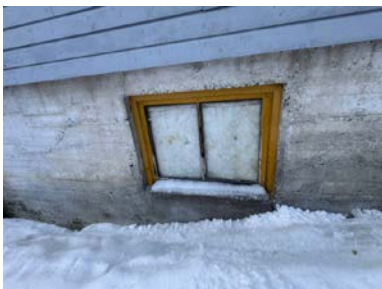
Avvik: Det er påvist riss i grunnmuren.

Riss i grunnmuren.

Riss i grunnmuren bør utbedres for å hindre vann- og fuktinntrenging, som kan føre til ytterligere skader eller forringelse av konstruksjonen.
