Skrolsvikveien 1269, 9392 STONGLANDSEIDET

**Helårsbolig som kan benyttes som
fritidsbolig og tilhørende garasje -
idyllisk beliggenhet på Sør-Senja!**

Rapportdato: 23.04.2026

Tilstandsrapport

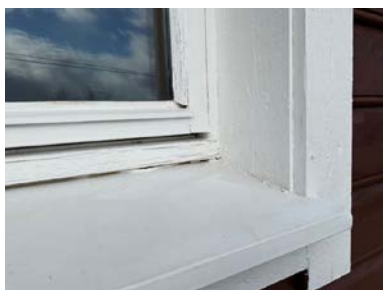
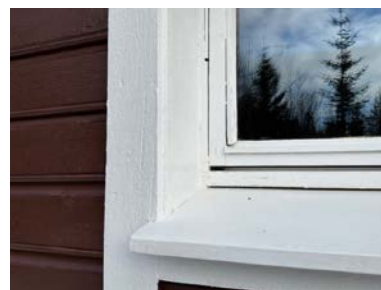
Avvik: • Det er påvist avvik rundt innsettingsdetaljer.

• Karmene i vinduer er slitte og det er sprekker i trevirket.

Lokal utbedring må foretas.

Det må påregnes vedlikehold, og enkelte vinduer må skiftes ut.

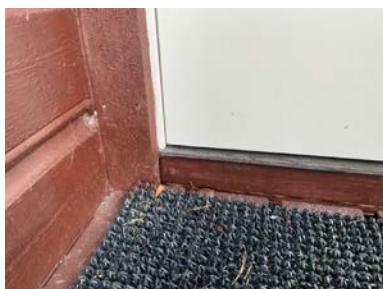
TG 2 Dører

Avvik: • Det er påvist avvik som tilsier at det bør foretas tiltak på enkelte dører.

TILTAK

Det bør gjøres tiltak for å lukke avviket.

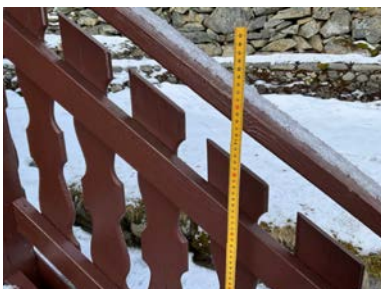
TG 2 Balkonger, terrasser og rom under balkonger

Balkongkonstruksjonen har synlig skjevhet/deformasjon som avviker fra forventet toleranse.

TILTAK

Rekkverket må utbedres slik at høyden tilfredsstiller gjeldende krav.

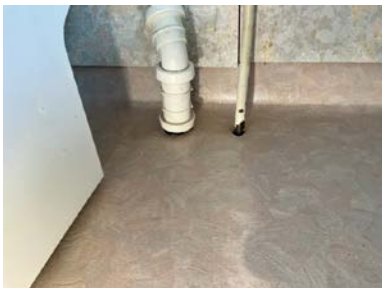
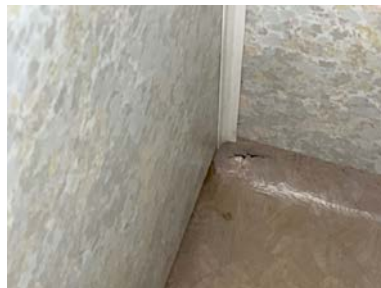
- Avvik: • Våtrommet må oppgraderes for å tåle normal bruk etter dagens krav. Våtrommet er oppført før forskrift av 1997 og har konstruksjonsløsninger som åpenbart ikke tilfredsstillende dagens krav til tettesjikt, sluk og fuktsikring. På

Våtrommet må totalrenoveres. Tettesjikt, sluk, våtromsdetaljer og røropplegg må etableres og dokumenteres i tråd med gjeldende forskriftskrav og bransjebefalinger. Oppgraderingen må omfatte full utskifting av fuktsikrende sjikt og etablering av forskriftsmessig løsning i hele våtsonen. Tiltaket sikrer at rommet tåler normal bruk og reduserer risikoen for framtidige fuktskader på rommet og tilgrensende konstruksjoner.

Kostnadsestimat: 100 000 - 200 000

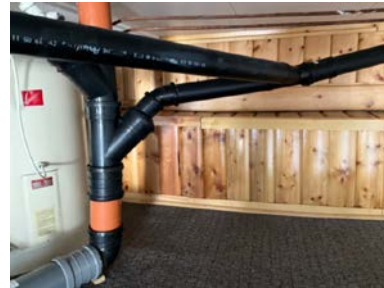
Avløpsrør

Avvik: • Det er ikke påvist tilfredsstillende lufting av avløpsanlegget.

- Det er ikke påvist tilfredsstillende stakemulighet på avløpsanlegg.
- Det er påvist skader eller utettheter på sluk/avløp.
- Det er påvist ufagmessig utførelse av avløpsledninger.
- Det er påvist at det drypper/lekker fra avløpsrør/skjøter.

Kostnadsestimat: 20 000 - 100 000

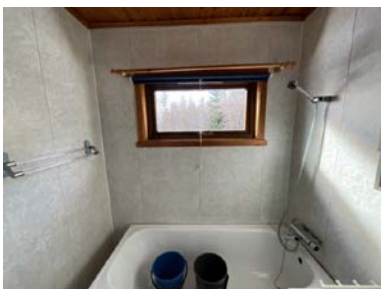
TG 3 Ventilasjon

Avvik: • Det er påvist avvik i ventilasjonsløsning i forhold til gjeldende krav på oppføringstidspunktet.

- Det er påvist mangelfull ventilasjon på ett eller flere rom i boligen.
- Det er påvist store avvik på ventilasjonsløsning i forhold til byggets oppføringstidspunkt.
- Det er avvik:
Det er kun ventiler i vindu.

Ventilasjonsløsningen må utbedres.
Anlegget må sjekkes av fagperson.
Det må gjøres nærmere undersøkelser.
Det bør etableres veggventiler/vindusventiler i alle oppholdsrom som ikke har det.
Balansert ventilasjon vurderes.

Kostnadsestimat: 20 000 - 100 000

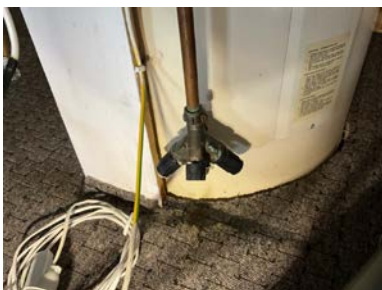
TG 3 Varmtvannstank

Avvik: • Det er ikke påvist tilfredsstillende avrenning eller annen kompenserende løsning fra varmtvannstank.

- Det er ikke påvist tilfredsstillende el-tilkobling av varmtvannstank iht. gjeldende forskrift.
- Det er påvist at varmtvannstank er over 20 år
- Det er avvik:
Det registreres grønnblå misfarging og avleiringer på vannrør ved synlig skjøt.
Lekkasje under påkobling.

Det bør etableres tilfredsstillende avrenning eller lekkasjesikring ved varmtvannstank.
Elektrisk tilkobling bør utbedres i samsvar med gjeldende forskrift.
Lekkasjepunkt og berørte rørforbindelser må utbedres.

Kostnadsestimat: Under 20 000

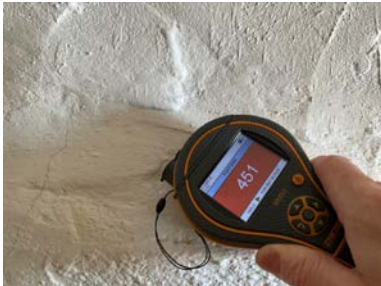
- Tomteforhold - Grunnmur og fundamenter
Avvik: • Det er registrert horisontalriss som er symptom på jordtrykk.
• Grunnmuren har sprekkdannelser.
Det er registrert forhøyede fuktverdier på innside av grunnmur/fundament ved måling med pinneløs måling.

Lokal utbedring må utføres.
Skaden må utbedres.
Skaden må utbedres.

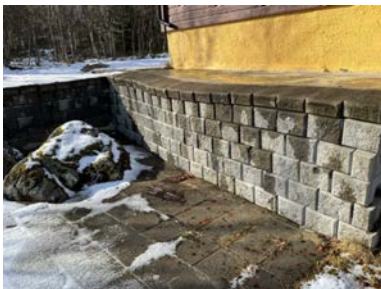
TG 3 Forstøtningsmur

Avvik: • Det er påvist mindre sprekker og/eller skjevheter i muren.

- Det er påvist større sprekker og/eller skjevheter i muren.

Lokal utbedring må utføres.
Skaden må utbedres.

Kostnadsestimat: 20 000 - 100 000
