Storbergsvegen 51, 2256 GRUE FINNSKOG

**SVULLRYA**

# Tilstandsrapport

Befaringsdato: 28.05.2025

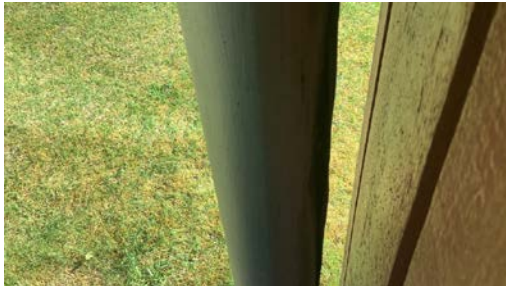
Det er påvist frostsprengt nedløpsrør.

Frostsprenget nedløpsrør.

Frostsprengt nedløpsrør bør skiftes ut da lekkasje vil føre til økt fuktbelastning på konstruksjoner, og årsaken til frostspreng bør utbedres. Dette kan være ved å spyle opp drenerør.

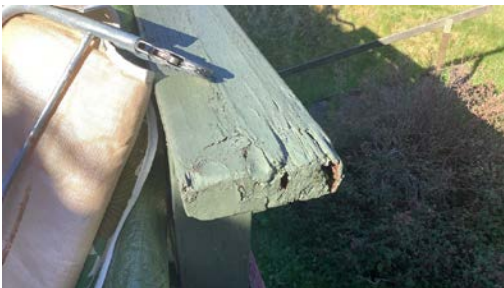
Deler av takterrassen mangler rekkverk, og etter gjeldende forskrift skal høydeforskjeller over 0,5 m sikres med rekkverk.  
Terrassene er værslitte, og det er påvist råteskader i håndløper.

Råteskader i håndløper.

Vedlikehold av terrasse med rekkverk og håndløper.

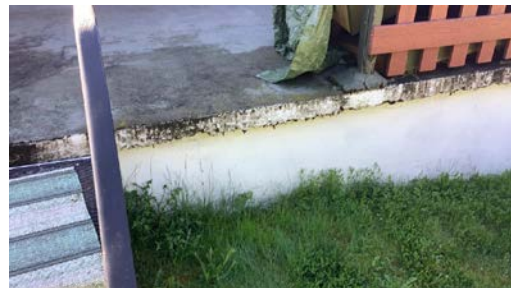
Deler av takterrassen mangler rekkverk.

- Det er ikke krav om utbedring av rekkverkshøyde opp til dagens forskriftskrav.
- Rekkverk må monteres for å lukke avviket.

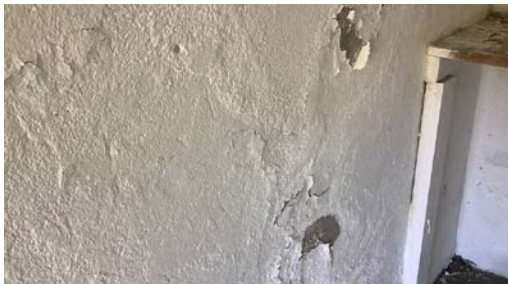
Betonggulvet har skader.  
Det er saltutslag på vegger.  
Det er ikke tettesjikt på det støpte dekket.

Eksempel på saltutslag.

Overflater i garasje er modne for vedlikehold, og det bør legges tettesjikt på det støpte dekket.

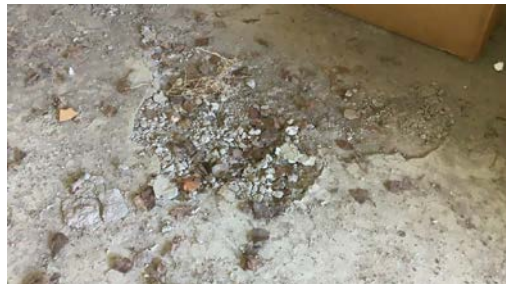
Skader i betonggulv.

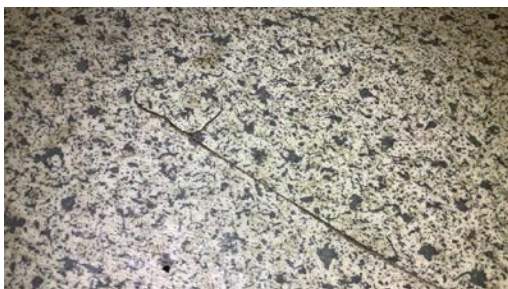
Det er påvist skadet gulvbelegg.

Skadet gulvbelegg.

Flere overflater er modne for oppussing, og omfang kan styres av egne ønsker.

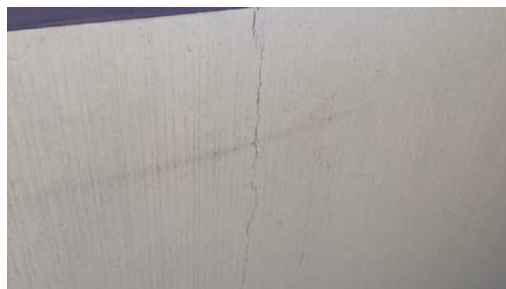
Rift i tapet.

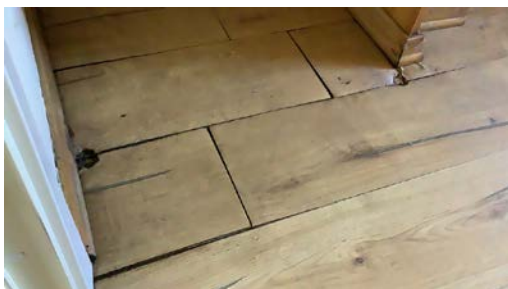
Deler av kjøkkengulv er fuktskadet. Det ble utført fuktindikasjon på befaringsdagen, og fukt har tørket opp.

Fuktskadet laminatgulv på kjøkken.

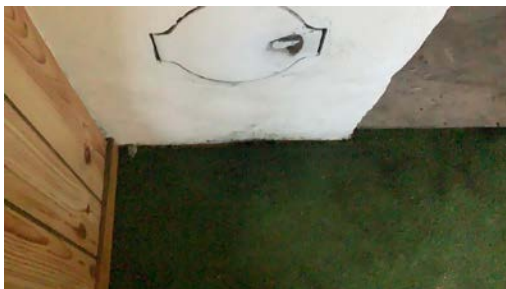
Det mangler ildfast plate under sotluke.

- Det anbefales å montere ildfast plate under luker på pipe.

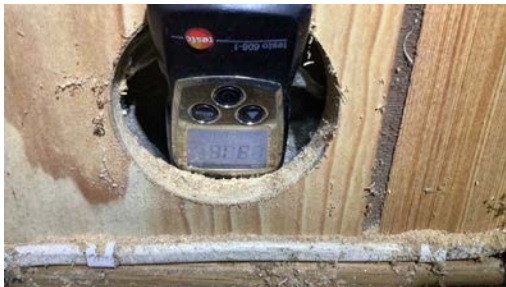
Hulltaking er foretatt og det er påvist avvik i konstruksjonen. Hulltaking er foretatt i kjellerstue. Fukt/votemåling (vekt%) i konstruksjonen ble målt til 28.

- Det er gjennom hulltaking påvist høyt fuktnivå inne i trekonstruksjonen i hulltakingen, men ikke påvist fuktskader i dette området. Høy luftfuktighet kan over tid føre til muggvekst eller sverting av materialer. Samtidig kan materialer og konstruksjoner bli ødelagt.
- Det er påvist indikasjoner på noe fuktgjennomtrenging i kjellergulv.
- Det er påvist indikasjoner på noe fuktgjennomtrenging inn i kjellermur.

Hulltaking, og treverk er vått.

- Det påviste fuktnivå gir grunn til å overvåke konstruksjonen jevnlig for å se utvikling over tid, og eventuelt foreta tiltak for å unngå fuktskader.

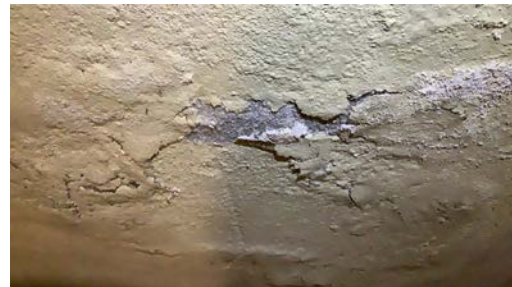
Eksempel på saltutslag.

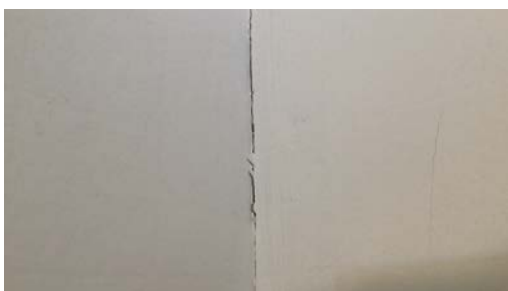
Vindu er plassert i den definerte våtsonen ved badekar.  
Forventet brukstid har passert for sluk, tettesjikt og sanitærinstallasjoner.  
Det er lite fall rundt sluk for å lede bruksvann til sluk.  
Badet har kun naturlig ventilasjon.  
Det er påvist riss i servant.  
Det er sprekker i maling på veggoverflater.

Sprekk i maling på veggoverflate.

- Manglende oppgradering av våtrommet medfører høy risiko for at konstruksjonene ikke vil tåle vanlig bruk av vann eller lekkasjer. Dette kan føre til fuktskader på tilstøtende konstruksjoner.

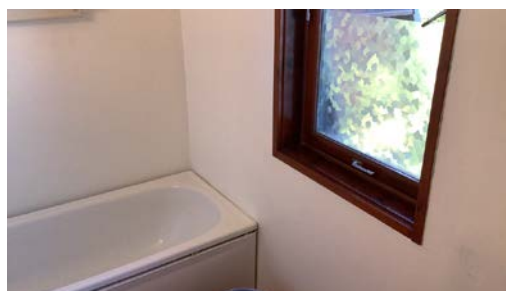
Vindu er plassert i den definerte våtsonen ved badekar.

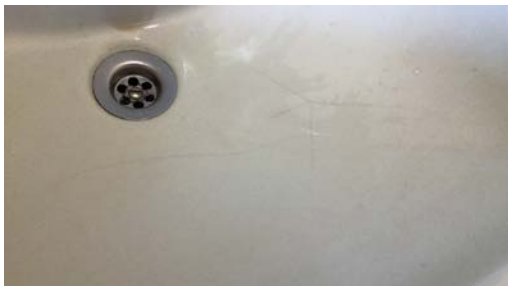
Riss i servant.

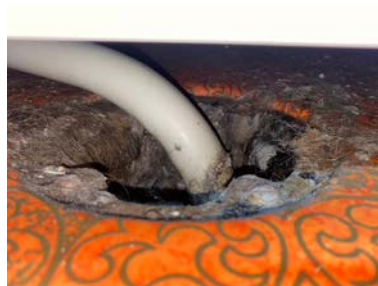
Plastsluk, og vinylbelegg er ført under slukets klemring.

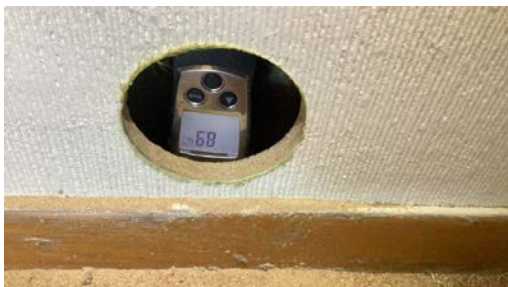
Hulltaking er foretatt uten å påvise unormale forhold. Hulltaking er foretatt i gang bak badekarbatteri. Fuktkvotemåling (vekt%) i konstruksjonen ble målt til 9.

Hulltaking, og det måles tørt.

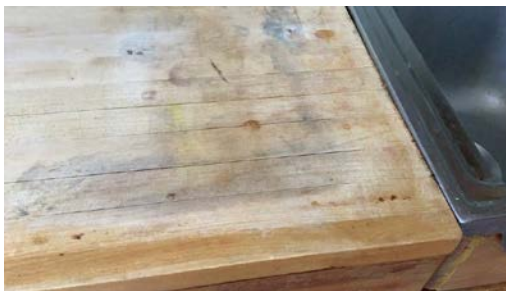
Benkeplate er stedvis fuktskadet og det er slitasje på fronter.

Fuktskadet benkeplate.

- Det må påregnes lokal utbedring/utskiftning.

Kjøkkeninnredningen er moden for utskifting eller vedlikehold.

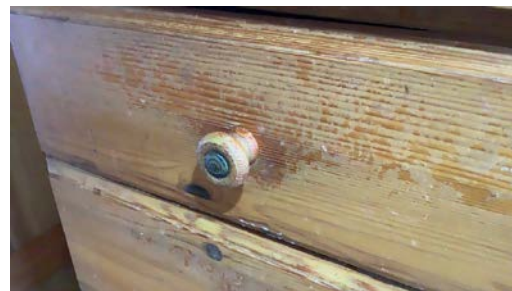
Slitasje på fronter.

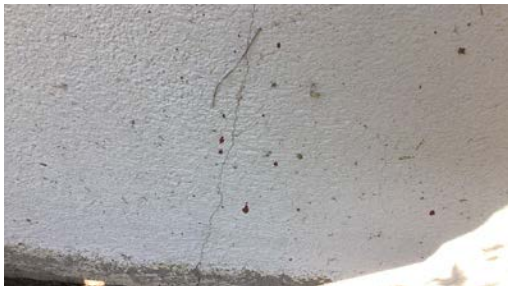
- Det er registrert skråriss som er symptom på setninger.

Utvendig skråriss.

Utvendig forsegling av riss og sprekker for å forhindre frostspreng, og følg med på eventuell utvikling.

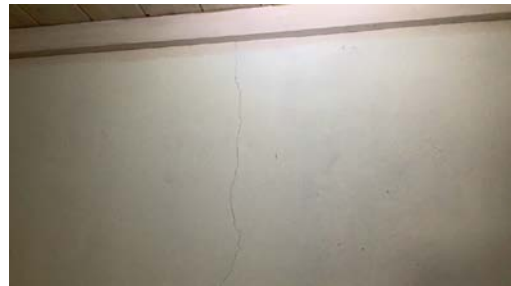
Innvendig skråriss.

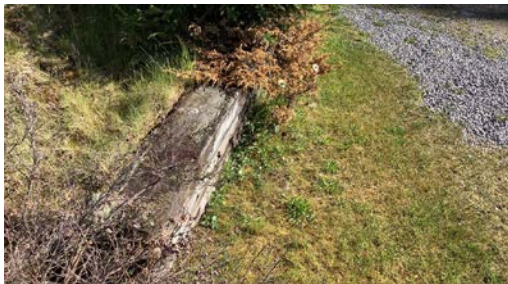
- Det er påvist mindre sprekker og/eller skjevheter i muren.

Forstøtningsmur av jernbanesviller har skjevheter.

Jernbanesviller bør rettes opp.

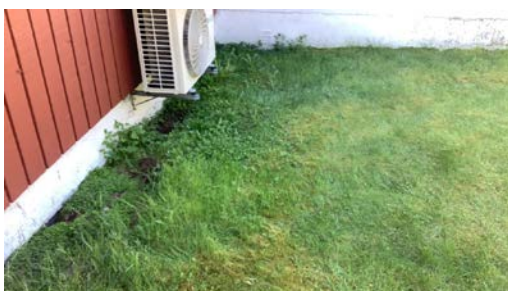
Utilfredsstillende fall fra bolig.

Terrengjustering bør utføres for å etablere tilfredsstillende fall fra boligen. Tilfredsstillende fall vil være minimum 1:50 i en avstand på minimum 3 meter fra boligen.
