Blakerveien 1352, 1930 AURSKOG

**Flott eiendom med 3-måls tomt,  
stor verkstedgarasje og  
innholdsrik enebolig. Basseng og  
fin utsikt. Landlig og solrikt!**

Befaringsdato: 29.04.2025

Rapportdato: 21.05.2025

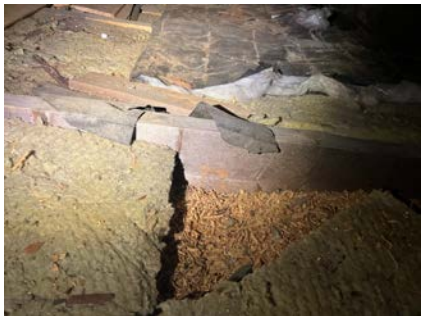
Varierende isolering på loftet.

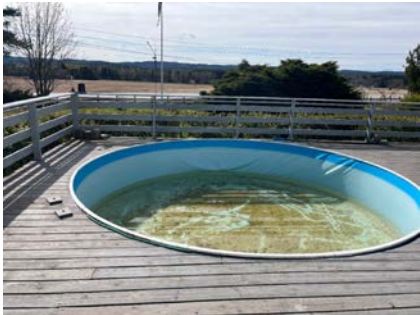
Basseng skal rengjøres før salg.

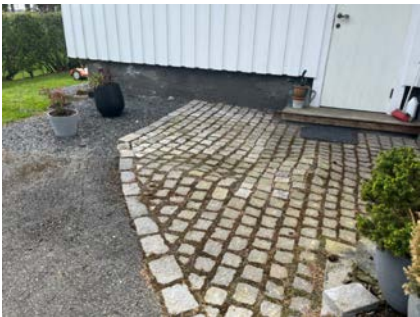
Brostein.

Utvendig > Brostein: Det er lagt ned eldre brostein ved inngangsparti. Vurdering av avvik: Det er avvik: Brostein har ujevnheter etter telehiv.

Det er ikke høyst påkrevet med tiltak for forholdet, tiltak kan være å ta opp stein og utbedre underlaget.

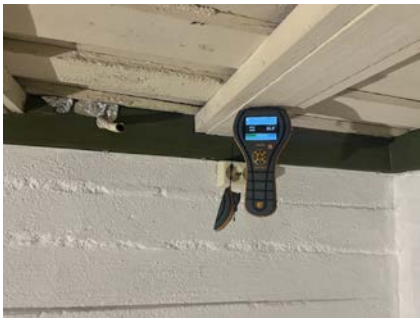
Det er påvist saltutslag på vegger.

Fuktmålinger viste normale verdier.

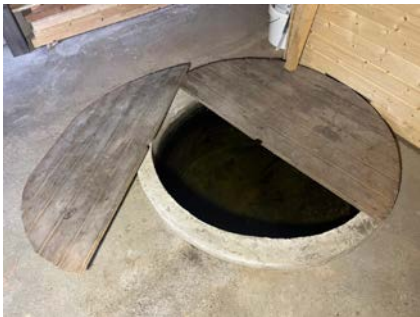
Brønn med vann fra ile i kjeller.

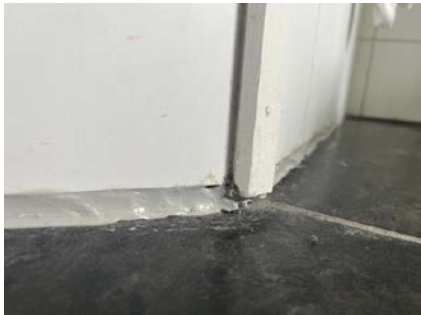
Baderomsplater er fuget i nedkant og trelist i utv. hjørne.

Fug mellom veggplater og flis må vedlikeholdes jevnlig, så ikke eventuelt lekkasjevann trenger ned under flis.  
Det må opprettholdes dusjing i kabinett, så ikke nedkant av veggplater blir skadet.

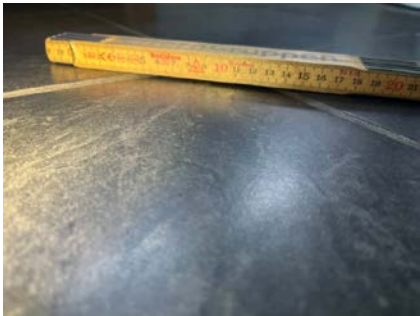
Sprang i fliser.

Det er vurdert at vann vil bli ledet til sluk ved en eventuell lekkasje, som en ekstra sikkerhet kan det monteres sensor for lekkasjestopper.  
Det er ikke behov for tiltak med sprang i fliser.

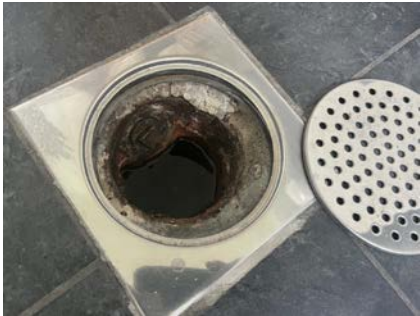
Våtrom > 2.Etasje > Bad > Sluk, membran og tettesjikt: Eldre soilsluk, som hovedsluk med hjelpesluk av stål under kabinett. Membran under fliser er ikke kjent, vurdert til å være fra 1984, tettesjikt på vegger er baderomsplater. Vurdering av avvik: Membran kan ikke konstateres (ikke synlig og det foreligger heller ikke dokumentasjon). Mer enn halvparten av forventet brukstid er passert på membranløsningen. Mer enn halvparten av forventet brukstid er passert på slukløsningen. Eldre sluk uten synlig membran, dagens mansjetter og klemring er ikke tilpasset eldre sluk. Fliser direkte på påstøp og underliggende membran har normal brukstid på ca. 30 år. Støpejernssluk har normal brukstid på ca. 50 år. Overgang gulv/vegg har usikker tettefunksjon.

Hovedsluk på badet.

Det må opprettholdes dusjing i kabinett til badet blir renover, det anbefales sensor for lekkasjestopper.
