Mastmovegen 16, 2414 ELVERUM

Befaringsdato: 08.04.2026

Tilstandsrapport

ENEBOLIG MED INNTILBYGGET GARASJE

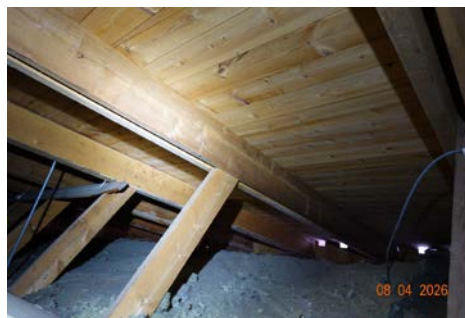
Vurdering av avvik:

- Andre tiltak:

Synlige spiker gjennom undertaket bør utbedres for å hindre fuktinntrengning og påfølgende skade på takkonstruksjonen.
Vepsebol på loftet bør fjernes for å unngå uønsket innseksaktivitet i bygningen.

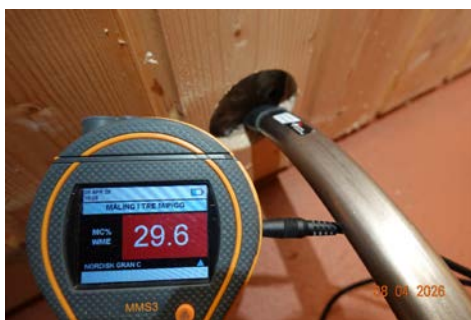
! TG 2 Kryp Kjeller

Avvik: Det er manglende fuktsperre på bakken.

- Fuktsperre på bakken bør etableres.

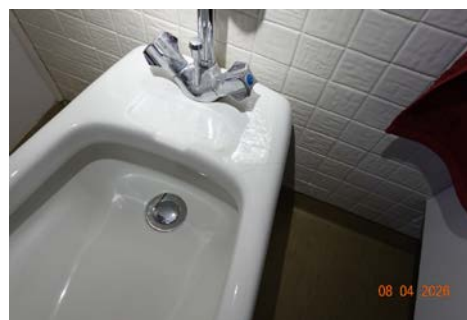
1. ETASJE > BAD

TG 0 Tilliggende konstruksjoner våtrom

Hulltaking er foretatt nederst på delevegg mot våtsone. Ved bruk av fuktmåler ble det ikke registrert unormale verdier.

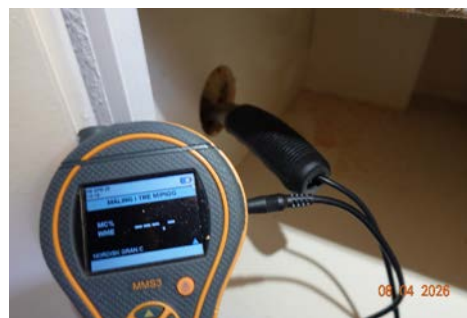
1. ETASJE > VASKEROM

Avvik: Våtrommet må oppgraderes for å tåle normal bruk etter dagens krav. Tilnærmet flatt gulv, ikke oppbrett ved terskel.

TG 3 Generell

Det anbefales at vaskerommet/våtrommet totalrenoveres. Ved renovering, påse at alle forhold med tettesjiktet, våtsone, sluk mv. dokumenteres

Kostnadsestimat: 100 000 - 200 000

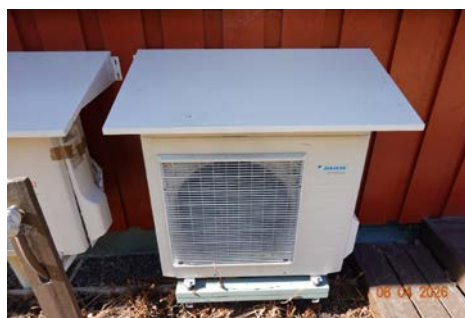
TG 2 Varmesentral

Avvik: Mer enn halvparten av forventet brukstid på varmesentral er oppbrukt.

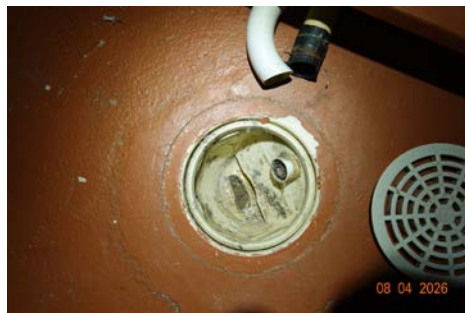
1 TG 2 Vannbåren varme

Avvik: Mer enn halvparten av forventet brukstid er passert på anlegg for vannbåren varme.
