Simensbakken 26, 2834 RAUF OSS

**Romslig enebolig på hjørnetomt  
med 4 soverom - 2 bad -  
oppgraderingsbehov - nær  
turområder.**

# Tilstandsrapport

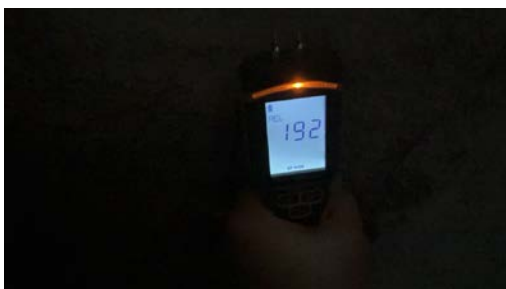
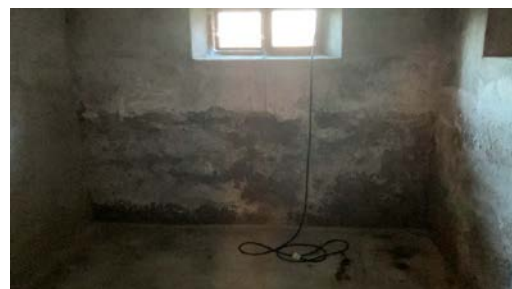
## TG 1 Krypkjeller

Krypekjeller under trebjelkelag og stubbegulv. Det er lagt plast duk på grunn. Fuktmåling ble foretatt, jeg målte ikke verdier over grenseverdier for skadelig fukt. Krypekjeller/blindkjeller er en risikokonstruksjon, det vil si en konstruksjon som erfaringsmessig har høy skadefrekvens. Kryperom fremstod som luftig på befaringsdagen.
