Sørskipbåtsvær 12, 8850 HERØY

**Autentisk rorbu i det historiske
fiskeværret Skipbåtsvær på
nydelige Helgelandskysten!**

Tilstandsrapport

FRITIDSBOLIG

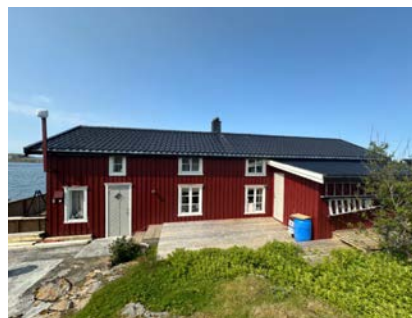
Tak besiktiget fra bakkenivå
