Nordli 8, 9300 FINNSNES

**Eldre enebolig med garasje i et  
veletablert og barnevennlig  
boligfelt - kort vei til sentrum.**

Befaringsdato: 04.07.2025

Rapportdato: 10.07.2025

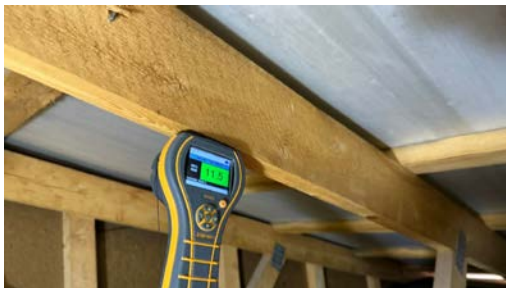
- Det er begrenset/dårlig ventilering av takkonstruksjonen.
- Det er fra loft/kryploft påvist indikasjoner på at det er punktering av dampsperre, som medfører svekket effekt av dampsperrerefunksjonen.
- Det er påvist avvik rundt gjennomføringer i takflaten.

Kondens kan føre til fuktskader som på sikt vil føre til råteskader på konstruksjoner. Konsekvens av kondens/fukt i takkonstruksjonen er høy risiko for sopp og råteskader.

Fuktmåling i sperre. Bildet viser også at undertaket er montert over lekteren, noe som er feil utførelse.

Undertak må monteres riktig for å redusere risiko for fuktskader. Det anbefales at det monteres dampsperre i etasjeskillet mellom varm- og kald del av konstruksjonen. Avvik ved dampsperre fører til at fuktig «inneluft» trekker gjennom konstruksjonen og kondenserer på kald del av konstruksjonen.

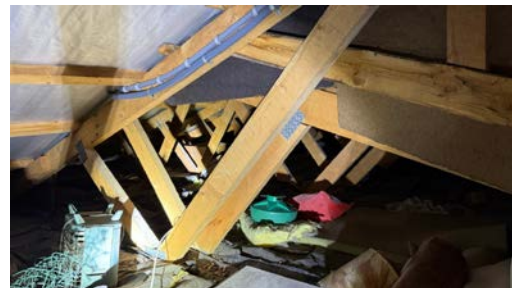
Manglende brannskille mot naboseksjonen.

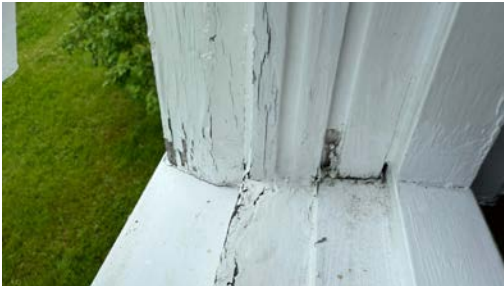
- Det er påvist avvik rundt innsettsdetaljer.

Eksempel på vedlikeholdsbehov

Ved unnlatelse av utvendig vedlikehold vil funksjonssvikt oppstå.

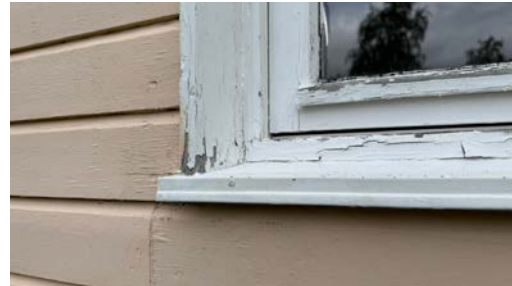
Eksempel på vedlikeholdsbehov

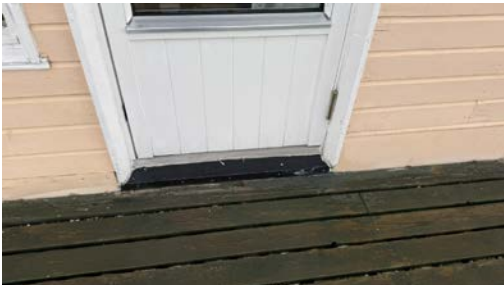
- Karmene i dører er værslitte utvendig og det er sprekker i treverket.

Balkongdøren har fuktskader på utsiden.

Utvendig side av balkongdøren

- Det må påregnes noe vedlikehold og at enkelte dører må skiftes ut.

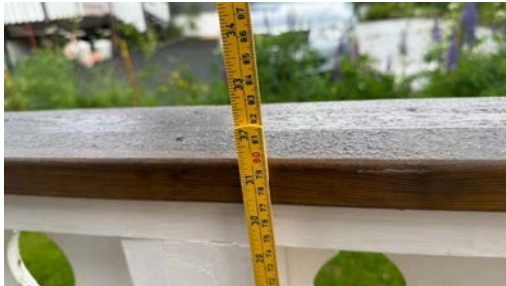
Rekkverket er 80cm. På oppføringstidspunktet for verandaen var kravet 90 cm.

Rekkverkshøyde må endres for å tilfredsstille krav på byggemeldingstidspunktet. Feil ved rekkverk øker risiko for fall med personskader. Årsak til skjevhetene i verandaen er ikke kartlagt. Det kan være ustabile fundamenter, skjevheter i søyler eller underdimensjonerte konstruksjoner. Konsekvens av skjevheter kan være sammenbrudd. Ytterligere undersøkelser anbefales slik at riktige tiltak kan iverksettes før ytterligere skade oppstår.

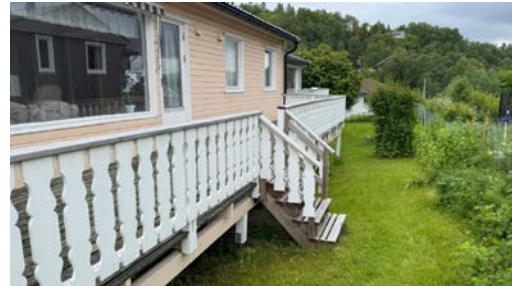
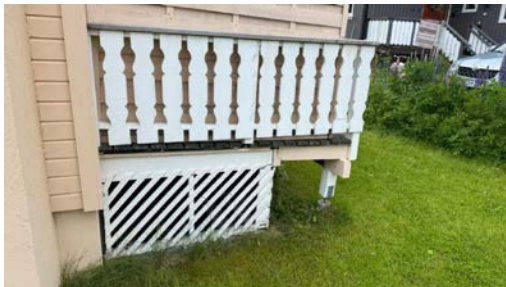
Bildet viser skjevheter i konstruksjonen

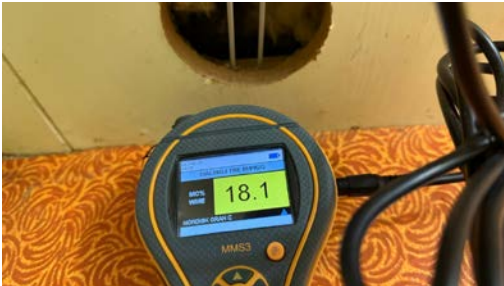
- Det er gjennom målinger påvist høyt fuktnivå i trevegger i underetg./kjeller, det er derfor ikke foretatt hulltaking

På oppføringstidspunktet til boligen var rutiner for dampsperre i grunnen ikke tilstrekkelig innarbeidet blant utførende, samt at materialkvaliteten på produktene var lav. Det viser seg ofte ved boliger oppført i dette tidsrommet at betonggulv i boliger kan ha kapillært oppsug fra grunnen. Veggene er bygget opp med utforing og platekledning. Det er registrert bruk av dampsperre på vegg under terreng. Dette er en byggefeil som magasinerer fukt mellom dampsperre og murvegg. Dette gir stor risiko for skader på utforede deler av vegg.

Fuktnivået, rundt 18 vektprosent, overstiger anbefalte verdier for slike konstruksjoner, og er innenfor et område hvor sopp og råte kan utvikles over tid. Konstruksjonen er i tillegg skjult bak plater, noe som gjør det vanskelig å oppdage skader før de har utviklet seg. Kombinasjonen av høy fukt og feil materialbruk øker risiko for skader. Dette gjelder ikke bare teknisk tilstand, men også inneklimaet i rommet. Ved høy fuktbelastning i skjulte konstruksjoner er det risiko for muggsoppsporer og dårlig luftkvalitet.

Den utforede vegg mot terreng har dokumenterte feil og svakheter som gir risiko for utvikling av fuktskader. Fukttinnholdet er allerede på et kritisk nivå, og det er tydelige tegn på aktiv kondens. Konstruksjonsoppbygningen er i strid med anbefalt praksis, og det foreligger derfor et avvik med potensiell skaderisiko.

Fuktmåling i utforet vegg under terreng

Det må gjøres jevnlig kontroll av forhold knyttet til utforede vegger og gulv under terreng. Utforede vegger under terreng er en risikokonstruksjon hvor vi ofte ser skader.

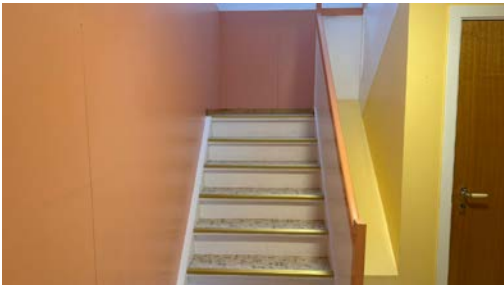
Konsekvensen av de påviste avvikene er økt risiko for fall/personskader.

Det mangler håndløper på en side i trappen

- Rekkverket er såpass lavt at det på grunn av sikkerhetsmessige forhold anbefales økning av høyde.
- Håndløper må monteres på vegg for å tilfredsstille krav på byggetidspunktet.

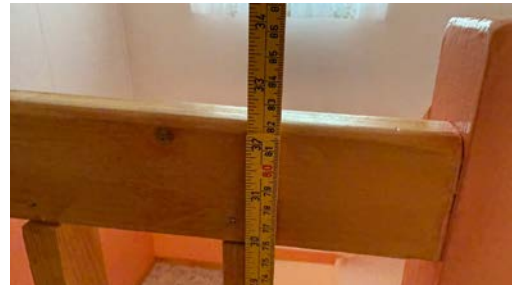
Rekkverket er 82cm høyt. Kravet på oppføringstidspunktet var 90cm

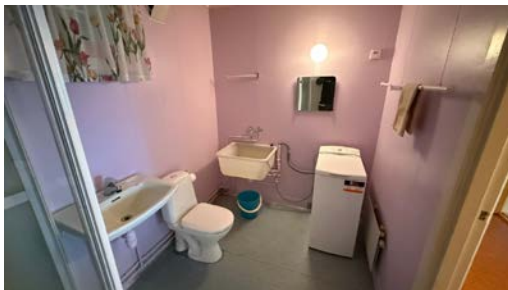
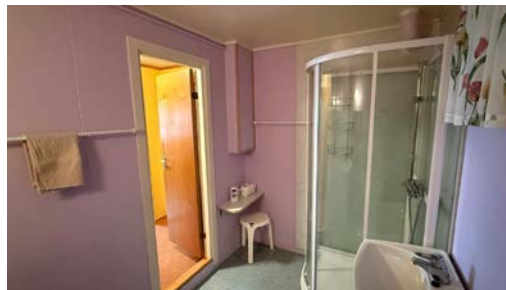
Vaskerom

Det er ikke tettesjikt på veggene. Veggene vil derfor ikke tåle å bli utsatt for direkte vann uten at det oppstår skader i overflater og potensielt i skjulte deler av konstruksjonen.

Det er gjort fuksøk, jeg ikke funnet negative fuktindikasjoner. Årsak kan være at rommet ikke har vært i bruk den siste tiden. Dusjkabinettet er helt avgjørende for at det ikke har oppstått fuktskader i rommet.

- Våtrommet har behov for omfattende oppgraderinger. For å sikre en løsning som oppfyller gjeldende krav, bør tettesjikt, sluk og røropplegg oppgraderes og dokumenteres.
- Manglende oppgradering av våtrommet medfører høy risiko for at konstruksjonene ikke vil tåle vanlig bruk av vann eller lekkasjer. Selv om det er dusjkabinett, er det fortsatt en betydelig risiko for at våtrommets konstruksjoner ikke tåler lekkasjer. Dette kan føre til fuktskader på tilstøtende konstruksjoner.

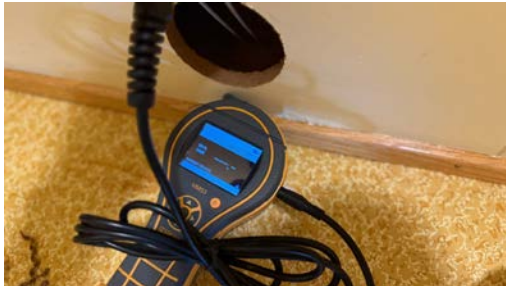
Hulltaking er foretatt uten å påvise unormale forhold. Hulltaking er foretatt fra boden mot dusjkabinettet. Fuktkvotemåling (vekt%) i konstruksjonen ble ikke registrert. Våre fuktmålere angir ikke fuktverdier lavere enn 6vektprosent.

Fuktmåling i vegg inn mot vaskerommet

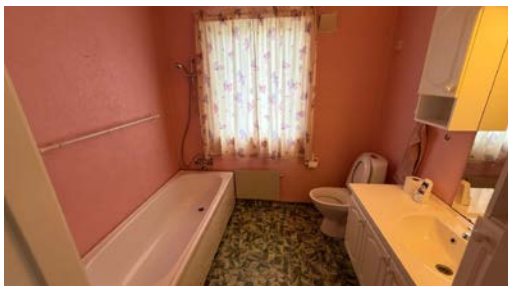
Oversikt bad

Det er ikke tettesjikt på veggene. Veggene vil derfor ikke tåle å bli utsatt for direkte vann uten at det oppstår skader i overflater og potensielt i skjulte deler av konstruksjonen. Vinduet er plassert i våtsone, noe som øker risiko for skader.

Det er gjort fuksøk, jeg ikke funnet negative fuktindikasjoner. Årsak kan være at rommet ikke har vært i bruk den siste tiden. Det er ikke fall på gulvet.

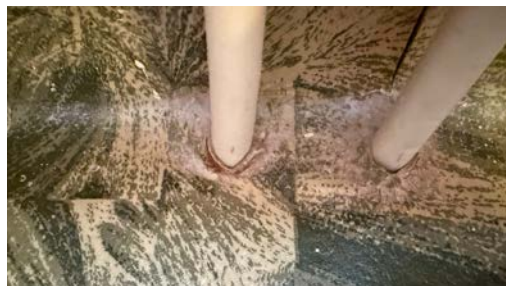
Utette rørgjennomføringer

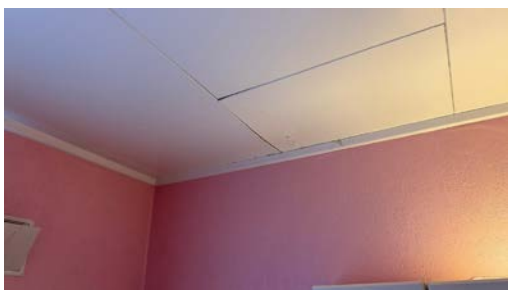
Rommet er ventilert med naturlig ventilasjon via klaffeventil i vegg. Ventilasjonen kan oppleves som dårlig ved dusjing. Det er fuktskader i himlingen. Årsaken til dette er trolig sammensatt av mangelfull ventilasjonsløsning, lite isolasjon i himlingen og utett dampspærre.

Fuktmerker i himlingen

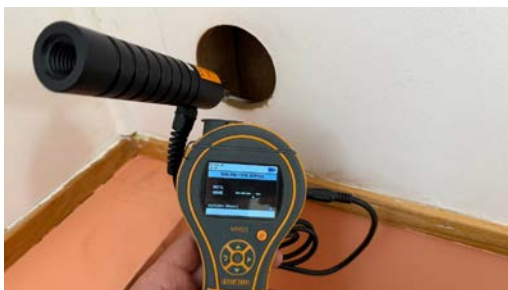
Hulltaking er foretatt uten å påvise unormale forhold. Hulltaking er foretatt fra trappen mot badekaret. Fuktkvotemåling (vekt%) i konstruksjonen ble ikke registrert. Våre fuktmålere angir ikke fuktverdier lavere enn 6vektprosent.

Fuktmåling i vegg mot badekaret
