Steinvegen 10F, 8660 MOSJØEN

**Tiltalende rekkehus i ende.
Garasje. El-billader. 3 soverom,
bad, vaskerom og ekstra
toalettrom.**

Tilstandsrapport

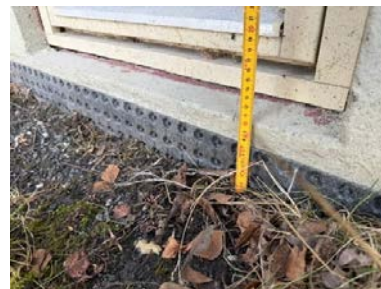
- Det er påvist avvik rundt innsettingsdetaljer.
- Det er påvist andre avvik:

Kun en høyde på ca. 10cm opp til vindu. Mangler sålbenkbeslag og tetting rundt vindu.

Sålbenkbeslag bør monteres på kjellervinduer i henhold til gjeldende detaljblader, og det må tettes mellom betong og vinduer for å unngå vanninntrenging og påfølgende skader på konstruksjonen.

Manglende tiltak kan føre til vannskader, redusert levetid på vinduer og økt risiko for fuktproblemer i kjeller.

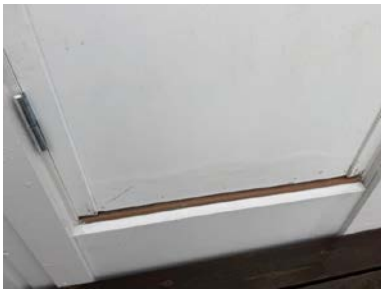
Fuktskader i nedre del på balkongdør

Balkongdør bør overflatebehandles jevnlig for å forhindre videre utvikling av fuktskaden.

For å utbedre avviket må døren byttes, da fuktskader kan føre til redusert levetid, dårligere isolasjonsevne og økt risiko for råte.

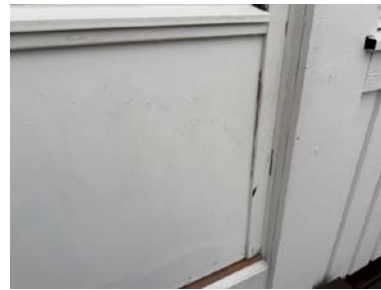
Fuktskader i nedre del på balkongdør

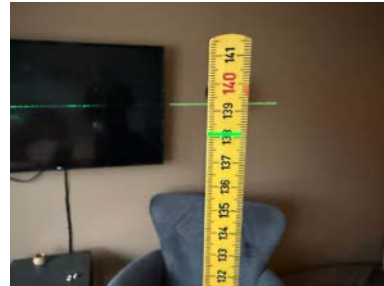
Stue 138,2cm. Lokalt avvik på ca. 22mm målt i en lengde på 2m.

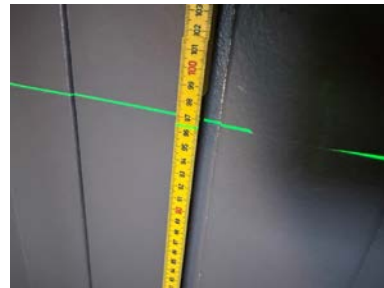
Soverom nord 96,6cm. Totalt avvik på ca. 25mm i hele rommet.

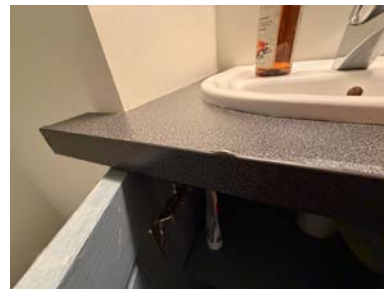
Fukt på benkeplate.

Benkeplaten bør byttes for å hindre videre forringelse og unngå risiko for fuktskader eller redusert funksjon på toalettrommet.
