Ytre Eggavegen 12, 7340 OPPDAL

**Flott og velholdt hytte i Eggavegen**

| Tilstandsrapport ..... | 42 |

Befaringsdato: 09.03.2026

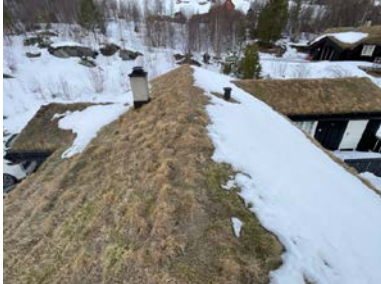
Bilde tatt fra taket

Det er registrert frostspreng i enkelte taknedløp.

Enkelte frostsprengte taknedløp.

Det anbefales at frostsprengte taknedløp skiftes for å sikre god vannavledning og hindre skader på utvendig panel.

Det bør også vurderes tiltak for å forbedre bortledning av vann fra taknedløp ved grunnmur, for å unngå fuktskader på grunnmur og omkringliggende konstruksjoner.

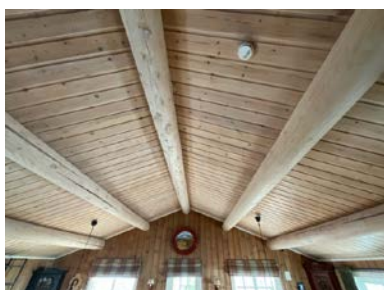
Takkonstruksjonen over hoveddelen av hytta er oppbygd som en sperre-/takåskonstruksjon med luftespalter ved raftet. Innvendig er det panelte skråhimlinger og synlige rundåser. Det ble ikke registrert tegn til skader på befaringsdagen.

Takkonstruksjon i eldste del av hytta.

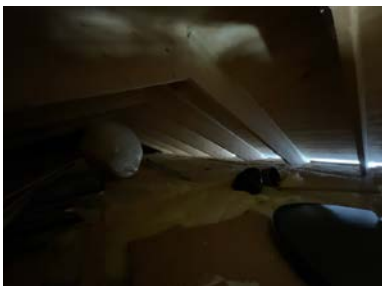
Ved visuell kontroll av kaldloftet fra luke ble det ikke registrert synlige skader på befaringsdagen. Kaldloftet er ikke forsvarlig kontrollert på grunn av lav takhøyde kombinert med at det ikke er etablert gulv. Det bemerkes at det ikke er etablert flueduk i luftespaltene ved raft samt tegn til råte i nedre kant av et vindskibord.

Kaldloft over tilbygg

Montere flueduk i luftespaltene ved raft for å hindre inntrenging av insekter og smådyr, noe som kan føre til skader på isolasjon og konstruksjon.

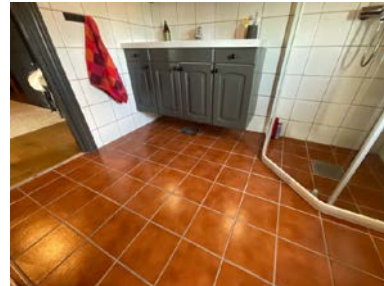
- Det er mulighet for at det kan forekomme vannlekkasje på våtrommet hvor vann ikke vil gå til sluk.
- Det er påvist at høydeforskjell fra topp slukrist til gulv/synlig topp membran ved dørterskel er mindre enn 25 mm.
- Det er påvist avvik i fallforhold til sluk i forhold til krav i forskrift på byggetidspunktet.

Det ble målt ca. 5 mm fall fra gulv ved dør og frem til topp slukrist under servantskap. Ved lekkasje fra utstyr i rommet er det risiko for at lekkasjevann kan renne ut til tilstøtende rom ved dørterskel.

Konsekvensen av manglende tiltak er økt risiko for at lekkasjevann kan renne ut til tilstøtende rom ved dørterskel, noe som kan medføre fuktskader på omkringliggende konstruksjoner.

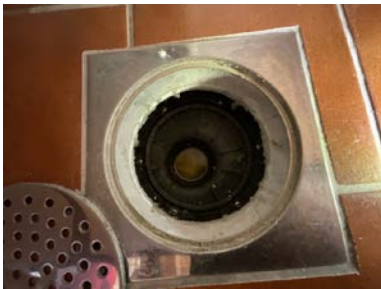
Ved kontroll av slukene ble det ikke registrert synlige avvik.

- Overvåk tilstanden jevnlig. For å få tilstandsgrad 0 eller 1 må tettesjiktet skiftes ut, men tidspunktet for når dette er nødvendig er vanskelig å si noe om.
- Det er viktig å merke seg at levetiden til en membran varierer basert på kvalitet, installasjon og bruk. Eldre membraner kan bli sprø og sprekke opp, noe som fører til at de mister sin vanntettende funksjon. Dette kan resultere i vannlekkasjer gjennom vegger og gulv og fuktskader.
