Ytre Eggavegen 12, 7340 OPPDAL

**Flott og velholdt hytte i Eggavegen**

| Tilstandsrapport ..... | 42 |

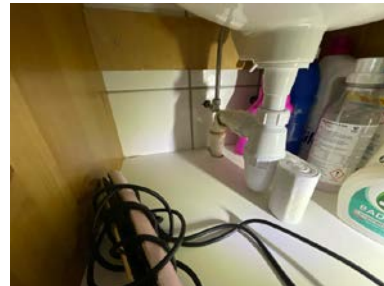
- Det er ikke behov for utbedringstiltak siden anlegget fungerer i dag, men ut ifra alder kan skader plutselig oppstå på eldre anlegg.

I forbindelse med oppgradering av våtrom anbefales utskifting av vannrør.

Konsekvensen av å ikke skifte ut eldre vannrør er økt risiko for lekkasjer, som kan føre til skader på bygningen og dårlig innemiljø.

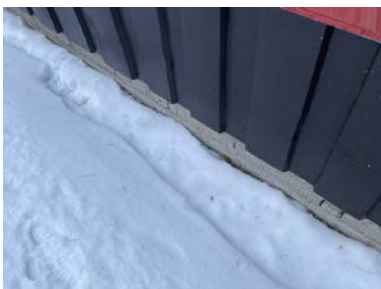
Bygningen har grunnmur i lettklinkerblokker. Det er stripefundamenter av betong under grunnmur. Det ble ikke registrert synlige skader i forbindelse med grunnmuren. Det bemerkes at deler av muren under terrasse ikke er forsvarlig kontrollert på grunn av vanskelig tilkomst. Det anbefales pussing av grunnmuren under tilbygg.
