Ytre Eggavegen 12, 7340 OPPDAL

Flott og velholdt hytte i Eggavegen

Rapportdato: 12.03.2026

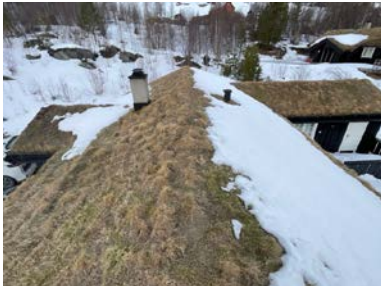
Ved visuell kontroll av innvendige skråhimlinger i eldste delen samt på kaldloft over tilbygg ble det ikke registrert tegn til lekkasjer på befaringsdagen.

Bilde tatt fra taket

Overvåk tilstanden jevnlig, og vær oppmerksom på at deler av taktekingen har passert over halvparten av forventet brukstid. Dette medfører økt risiko for svekkelser og lekkasjer, som kan føre til fuktskader på underliggende konstruksjoner.

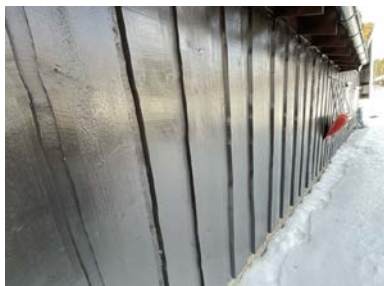
• Uten tilstrekkelig lufting bak bordkledningen kan fuktighet som trenger inn bak bordene eller gjennom veggen innenfra ikke tørke opp. Dette skaper ideelle forhold for råtesopp og muggvekst.

Det bør etableres tilstrekkelig lufting i nedre kant av kledningen for å sikre god uttørking og redusere risiko for fuktskader og redusert levetid på kledningen. Begrenset lufting kan føre til opphopning av fukt, som igjen kan gi råteskader og økt behov for vedlikehold.

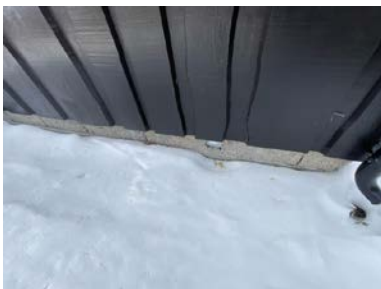
- Det er ikke adkomst til krypkjelleren og den er ikke undersøkt innvendig. Kryp kjeller regnes for å være en risikokonstruksjon som er utsatt for fukt- og råteskader i bunnsvill, trebjelkelaget og andre tilstøtende konstruksjoner, på grunn av fuktighet fra grunnen og kondensering ved temperaturforskjeller. Selv om det ikke er avdekket tegn på skader, betyr ikke dette nødvendigvis at det ikke foreligger skader i eller i forbindelse med krypkjelleren.

Utilstrekkelig ventilasjon kan føre til økt risiko for fukt- og råteskader i konstruksjonen.

Det anbefales at en ventil i ringmuren demonteres for å kunne ta bilde og inspisere forholdene i krypkjelleren, slik at eventuelle skjulte skader kan avdekkes.

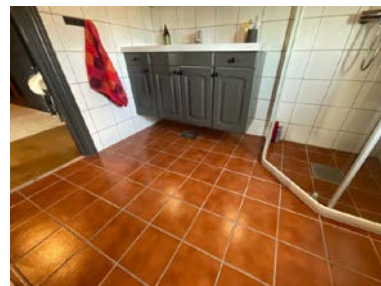
Konsekvensen av manglende tiltak er økt risiko for at lekkasjevann kan renne ut til tilstøtende rom ved dørterskel, noe som kan medføre fuktskader på omkringliggende konstruksjoner.

Det bør utføres midlertidige forebyggende tiltak, som å sørge for at silikonfuge ved dørterskel og lister/foringer til enhver tid er intakt.

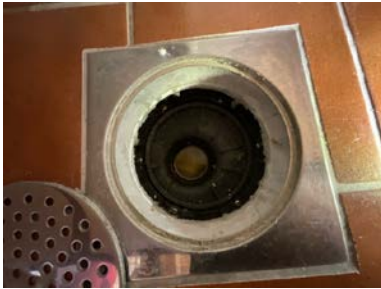
- Det er viktig å merke seg at levetiden til en membran varierer basert på kvalitet, installasjon og bruk. Eldre membraner kan bli sprø og sprekke opp, noe som fører til at de mister sin vanntettende funksjon. Dette kan resultere i vannlekkasjer gjennom vegger og gulv og fuktskader.

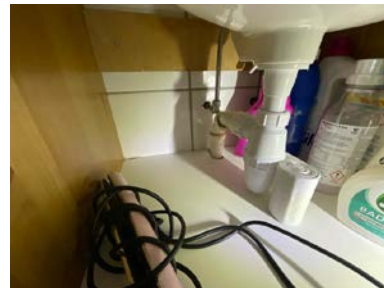
Konsekvensen av å ikke skifte ut eldre vannrør er økt risiko for lekkasjer, som kan føre til skader på bygningen og dårlig innemiljø.

I forbindelse med oppgradering av våtrom anbefales utskifting av vannrør.

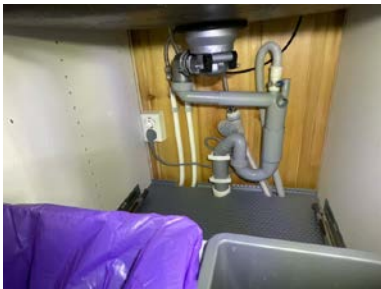
- Eldre avløpsrør har blant annet større sannsynlighet for lekkasjer, noe som kan føre til omfattende og kostbare vannskader i boliger.
- Det er ikke behov for utbedringstiltak siden anlegget fungerer i dag, men ut ifra alder kan skader plutselig oppstå på eldre anlegg.
- I forbindelse med oppgradering av våtrom vil det være naturlig med utskiftning av rør.

Det er ikke behov for utbedringstiltak siden anlegget fungerer i dag, men ut ifra alder kan skader plutselig oppstå på eldre anlegg. Konsekvensen er at bygningsdelen har begrenset gjenværende brukstid, og det kan oppstå lekkasjer eller andre driftsproblemer.
