Austerbygdvegen 30, 8657 MOSJØEN

**Romslig bolig med 5 soverom -  
innbydende bolig i barnevennlige  
Skjervengan - Solrik tomt - Carport**

# Tilstandsrapport

## TOMANNSBOLIG

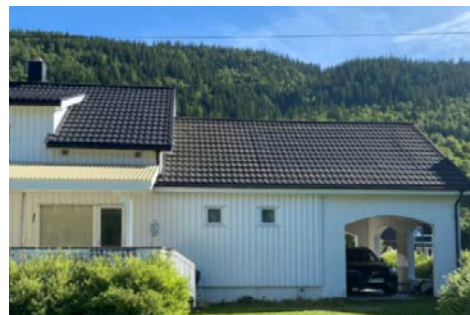
Tak mot sørvest.

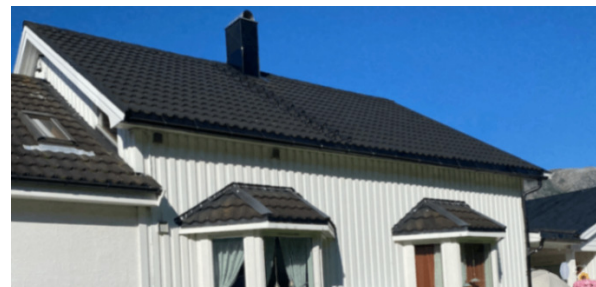
Tak mot øst

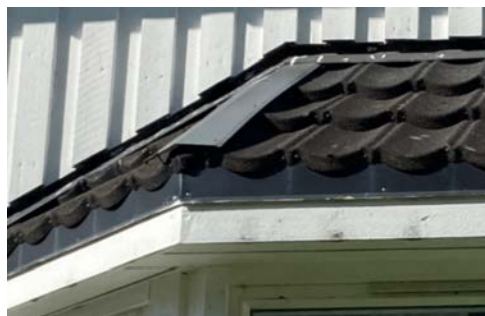
Dårlig innfestning av beslag, påvist stedvis rust i nedkant av beslag

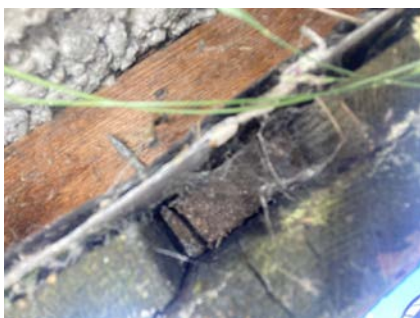
Avvik: • Det er ingen eller liten lufting i nedre kant av kledning mot grunnmur. • Det er påvist spredte råteskader i bordkledningen.

Begrenset lufting bak kledning.

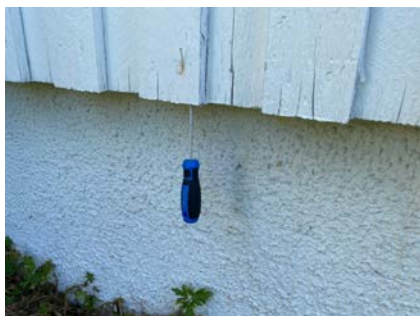
Stedvis påbegynt råteskader i nedkant kledning.

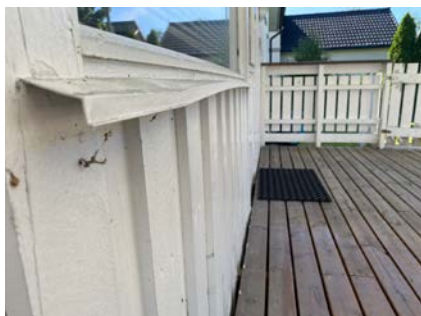
Skade/bulk i beslag

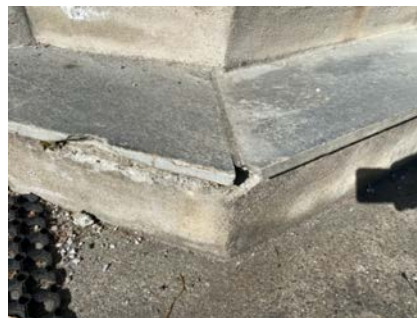
Avvik: • Det er ikke montert rekkverk. Normal tid før reparasjon av balkonger/trapper i betong er 15 - 25 år. Ved høyde på over 0,5 meter over bakkenivå, skal det være montert rekkverk på trapper for å kunne forhindre fallulykker. Krav til høyde på rekkverk i trapper er 90 cm. Det er registrert hulrom under fliser/skiferstein i trappen. Stein har stedvis skader i trinn. Det er påvist saltutslag mot deler av betongtrappen.

Skader i stein.

Saltutslag på betongtrappen bør følges opp, da dette kan indikere fuktproblemer som over tid kan svekke konstruksjonen.

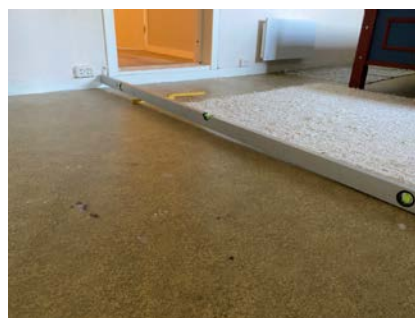
Skjevheter loftsetasjen.

Det bør gjennomføres ytterligere undersøkelser med hensyn til knirk og svikt i gulvet, da dette kan indikere underliggende konstruksjonssvakheter som over tid kan forverres og gi økt risiko for skader.

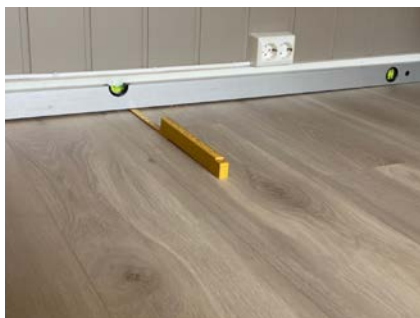
Skjevheter kjøkken.

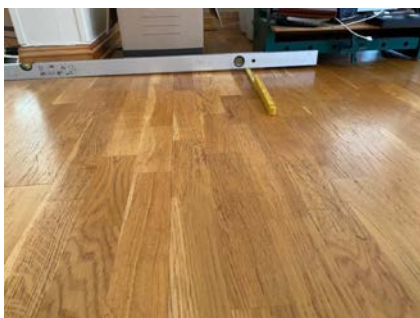
Skjevheter stue.

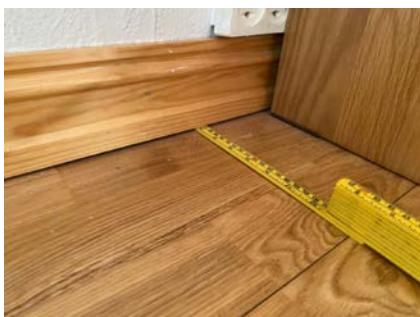
Stedvis glipper mellom gulv og gulvlist.

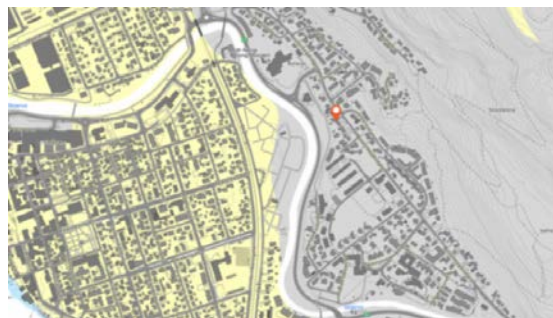
Avvik: • Det er ikke foretatt radonmålinger, og bygget er heller ikke utført med radonsperre. I følge kart fra NGU ligger området i en sone med aktsomhetsgrad på "usikker".

I følge kart fra NGU ligger området i en sone med aktsomhetsgrad på "usikker".

- Det bør gjennomføres radonmålinger.

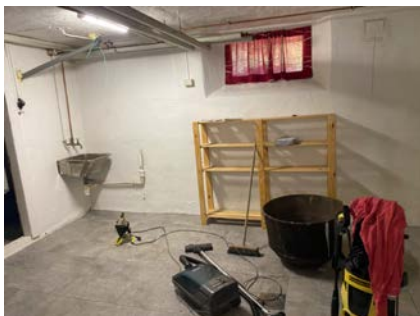
Vaskerom kjeller.

- Våtrommet har behov for omfattende oppgraderinger. For å sikre en løsning som oppfyller gjeldende krav, bør tettesjikt, sluk og røropplegg oppgraderes og dokumenteres.

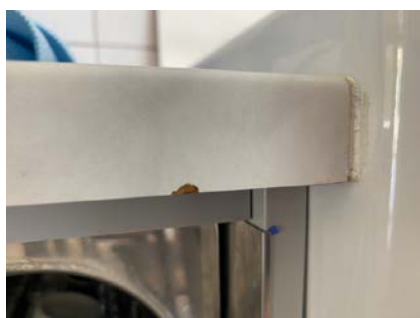
Avvik: • Det er påvist skader på overflater/kjøkkeninnredning utover normal slitasjegrade. • Det er ikke montert komfyrvakt i kjøkkenet som er krav på dette kjøkkenet ut ifra alder. • Det er ikke påvist tegn på at det er montert lekkasjedeteksjon ved oppvaskmaskin/oppvaskkum, dette er et krav på kjøkkenet ut ifra alder.

Skade i benkeplate.

- Det bør monteres lekkasjedeteksjon ved oppvaskmaskin/oppvaskkum.
- Komfyrvakt må monteres.

Det må monteres komfyrvakt for å ivareta brannsikkerheten, samt lekkasjedeteksjon ved oppvaskmaskin/oppvaskkum for å redusere risikoen for vannskader i konstruksjonen. Skader på overflater og kjøkkeninnredning bør utbedres for å hindre videre forringelse og sikre funksjonalitet.

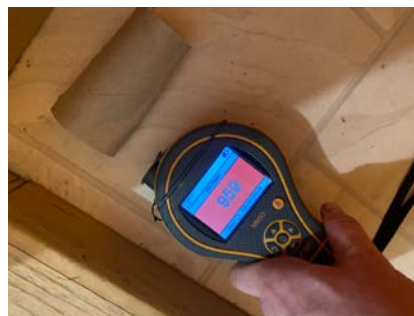
Forhøyde fuktverdier målt mot vinylbelegg.

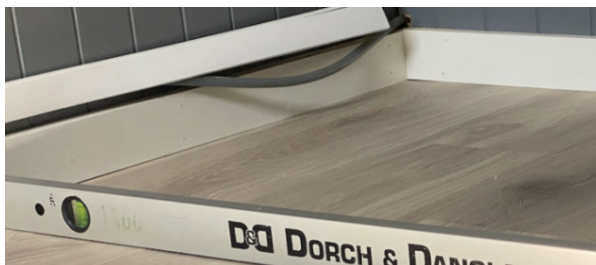
Avvik: Grunnet alder på ledningsnett og påviste løse ledninger anbefales det å få utført en utvidet el-rapport på det elektriske anlegget.

Løs ledning.

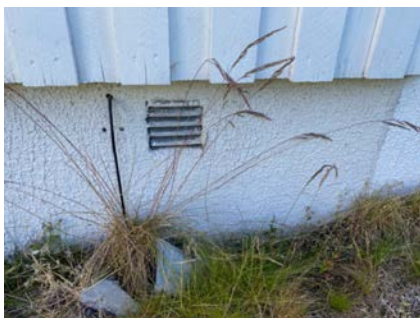
Avvik: • Det mangler, eller på grunn av alder er det sannsynlig at det mangler, utvendig fuktsikring av grunnmuren ved kjeller/underetasje. • Dreneringen er utilstrekkelig og har idag begrenset effekt.

Konsekvensen av utilstrekkelig drenering og manglende fuktsikring er økt risiko for fuktinntrengning, skader på bygningskonstruksjoner, mugg- og råteutvikling, samt redusert bokomfort og verdi på eiendommen.

Det er ikke etablert drenering rundt bygningen.

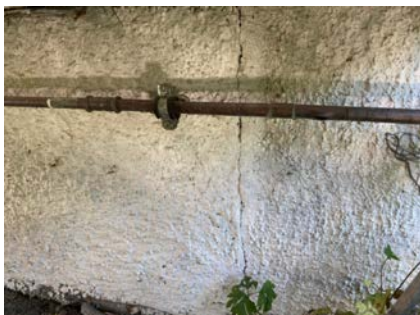
Avvik: • Det er registrert horisontalriss som er symptom på jordtrykk. • Grunnmuren har sprekkeformasjoner.

Sprekkdannelser.

Kostnadsestimat omfatter både ytterligere undersøkelser og pussing av sprekker og riss i muren.

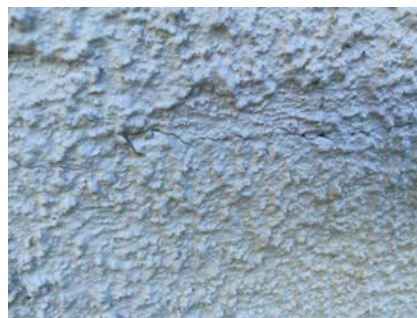
Det er registrert horisontalriss som er symptom på jordtrykk.

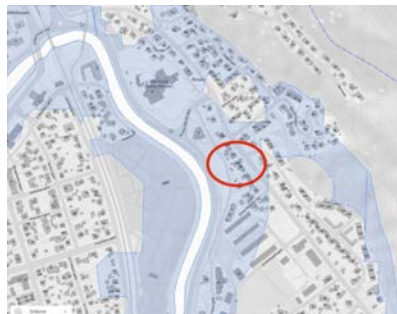
Avvik: • Det er påvist dårlig fall eller flatt terreng inn mot grunnmur og dermed muligheter for større vannansamlinger. Det bemerkes at eiendommen ligger i et område markert med risiko for marin leire i henhold til kartportalen NGU (aktsomhetskart) store deler av Vefsn har denne.

Det bemerkes at eiendommen ligger i et område markert med risiko for marin leire i henhold til kartportalen NGU (aktsomhetskart) store deler av Vefsn har denne markeringen. Ved forekomst av marin leire i byggegrunnen kan kommunen kreve utvidet grunnundersøkelser ved et eventuelt fremtidig søkbart tiltak på eiendommen. Det anbefales å be om forhåndskonferanse med kommunen for å avklare forutsetninger og rammer for et eventuelt byggetiltak.

Tiltak bør iverksettes for å redusere risikoen for vannansamlinger mot grunnmuren, da dette kan føre til fuktproblemer og skader på bygningskonstruksjonen.
