Austerbygdvegen 30, 8657 MOSJØEN

**Enebolig i kjede med 5 soverom -  
innbydende bolig i barnevennlige  
Skjervengan - Solrik tomt - Carport**

Befaringsdato: 17.07.2025

Rapportdato: 25.07.2025

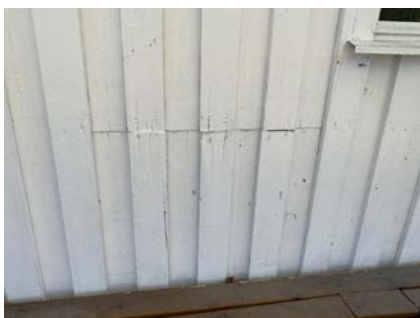
U-fagmessig utførelse av kledning.

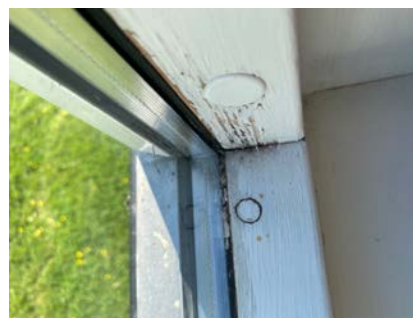
Vindu stue, tegn etter kondens.

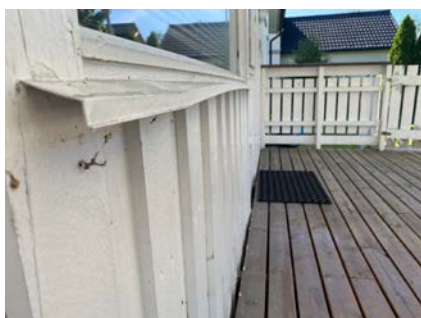
Skade/bulk i beslag

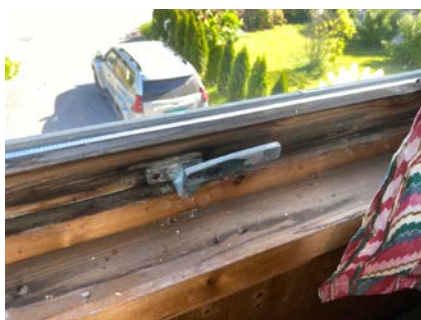
Vindu med råtskader.
