Eldre, sjarmerende gårdstun med støl i nydelig natur på Olægeret.

Om Vestsidevegen 790

Tilstandsrapport

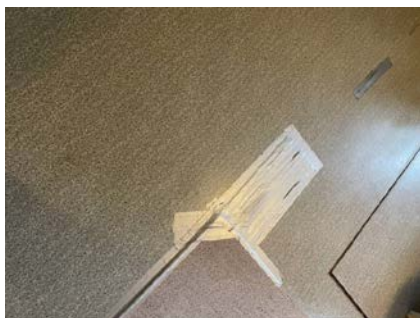
- Overflater har en del slitasjegrad utover det en kan forvente.
- Det er påvist andre avvik:
- Stedvis Sår/hakk i b.la. gulvbelegg

Eksempel på sår/skader i gulvbelegg.

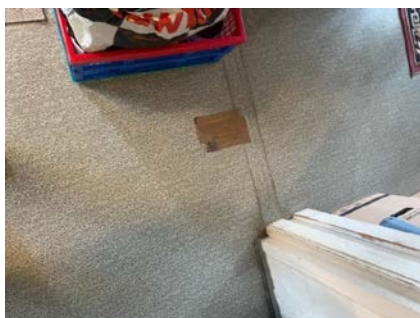
Eksempel på sår/skader i gulvbelegg.
