Svartodden 120, 2443 DREVSJØ

**Solrik fritidseiendom med brygge  
og nydelig beliggenhet helt nede  
ved innsjøen Femunden! Hytte,  
anneks og uthus/carport.**

| Tilstandsrapport ..... | 38 |

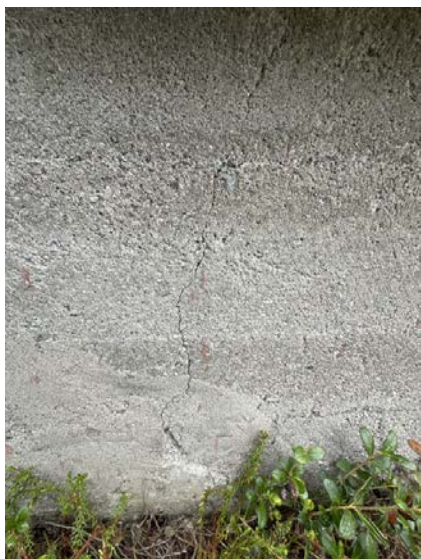
### 6.2 Grunnmur og fundament

Det registreres stedvis sprekker i grunnmur.

Det anbefales å foreta en gjenpussing av sprekker i grunnmur, slik at forholdet kan observeres over tid, med tanke på om dette er under utvikling eller er stabilt.

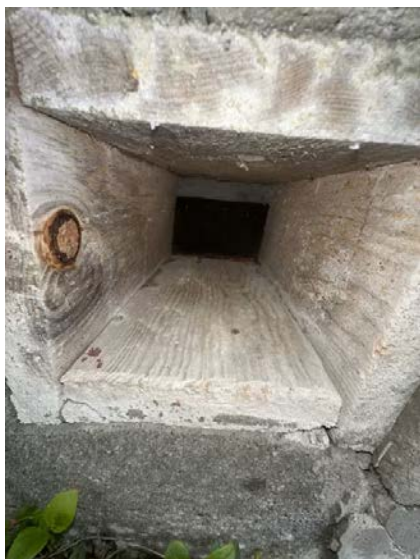
## 6.3 Krypkjeller

Lufteluke uten netting.

Anbefaler å legge plast på bakken i krypkjelleren for å hindre fordamping fra bakken.

Om mulig bør det forsøkes etablert adkomst til krypkjeller slik den kan inspiseres, dette er en utsatt konstruksjon.

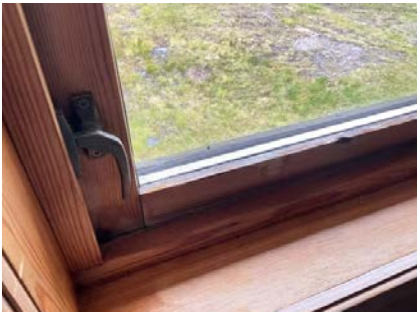
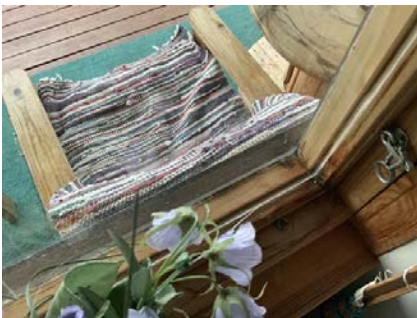
## 6.5 Vinduer og dører

Det er påvist avvik ved omramming. Liten/ingen avstand mellom trepanel og beslag, fare for fuktopptrekk.

Kittfalsen (utvendig tetting mellom vindusramme og glass) er uttørket og stedvis sprekker.

Tettelister bør byttes ved åpningsbare vinduer, mistet noe tettefunksjon.

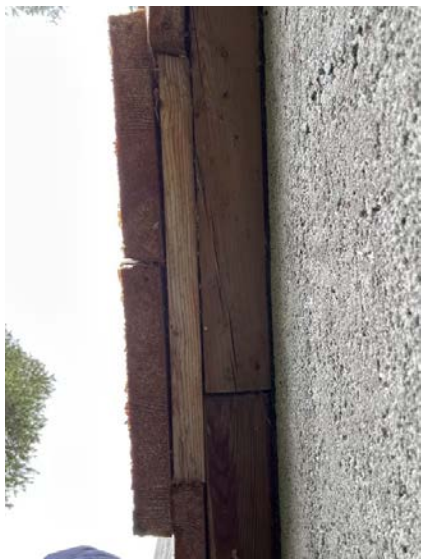
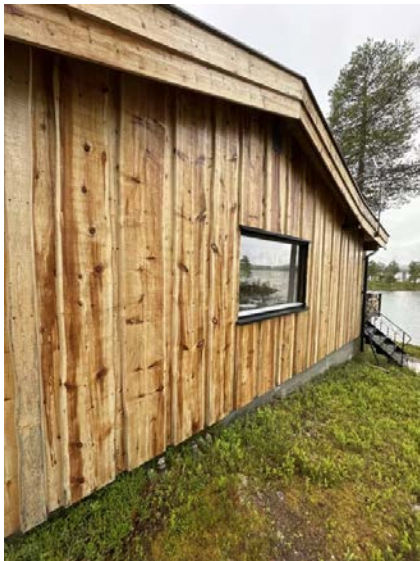
## 6.6 Yttervegger

Det er stedvis ikke registrert bruk av musetetting mellom kledning og veggkonstruksjon.

Panel er avsluttet nærmere terreng enn hva som er anbefalt. Det anbefales at kledningen avsluttes minimum 30 cm over terreng. Forøvrig vurderes kledning å kunne ivareta sin tekniske funksjon.

Det bør foretas tiltak for å bedre lufting av kledningen.

Supplering med musebørste hvor lusinger/musebånd mangler anbefales.

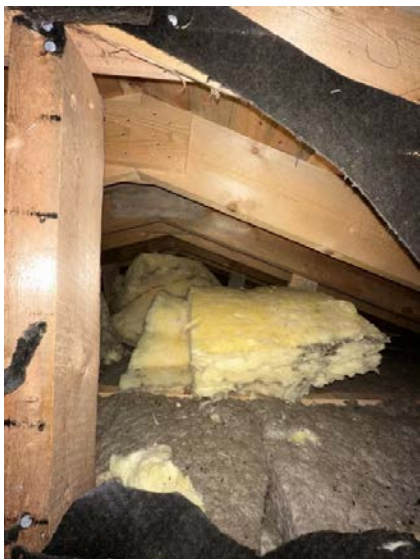
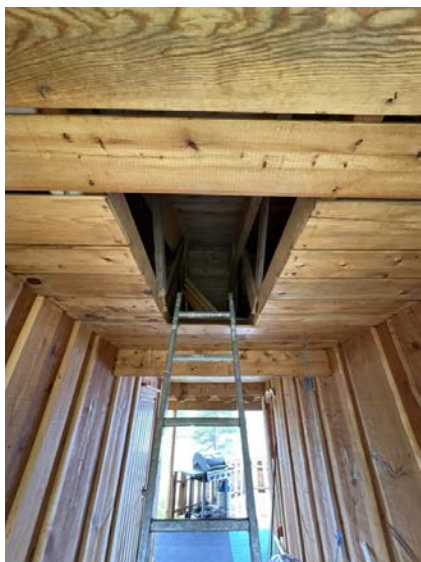
## 6.7 Loft (konstruksjonsoppbygging)

Det er begrenset adgang til loftet over hytta.

Konstruksjonene må sikres mot skadedyr.

Lufting/ventilering bør forbedres.

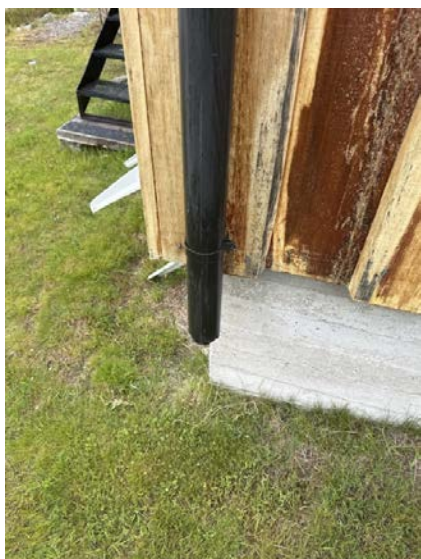
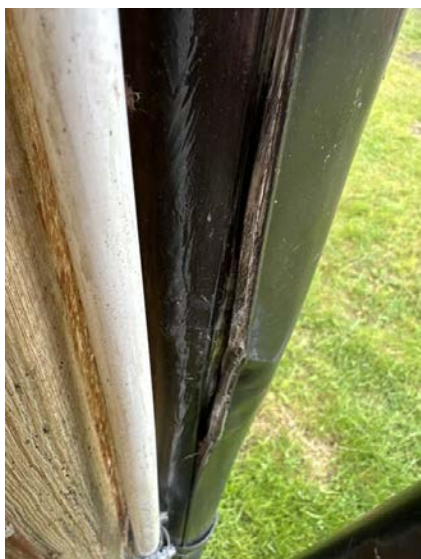
## 6.8 Renner og nedløp

Det ble registrert buling/skade i nedløpsrør som er et symptom på frostspreng.

Utbedring av skader på nedløp må påregnes.

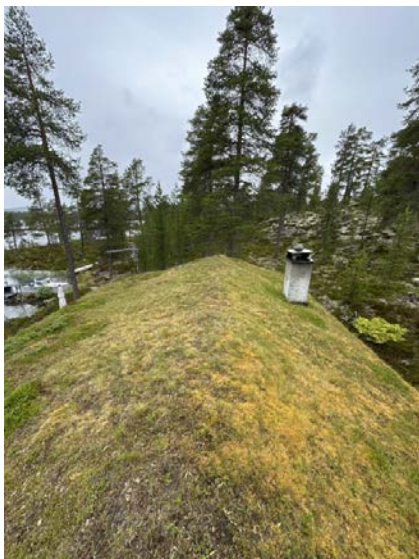
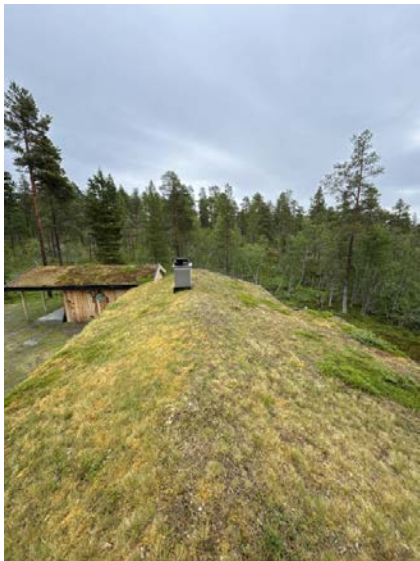
## 6.10 Takteking

| Saltak takkonstruksjon tekket med torv. Malte vindskier og isbord. Tettesjiktet ligger skjult under torven, og lar seg ikke kontrollere. Tilstanden på tettesjiktet blir vurdert etter alder og eventuelle påviste lekkasjer. | |

| Overvåk tilstanden jevnlig. For å få tilstandsgrad 0 eller 1 må undertak skiftes ut, men tidspunktet for når dette er nødvendig er vanskelig å si noe om. | |

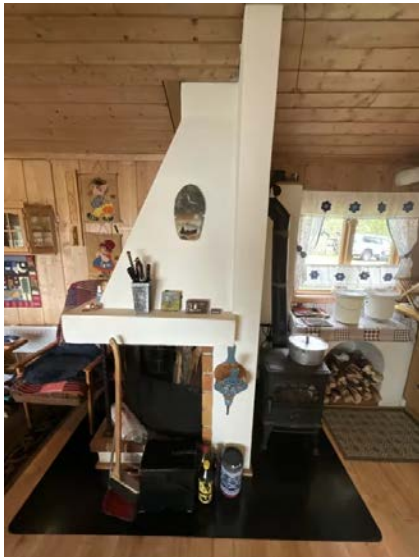
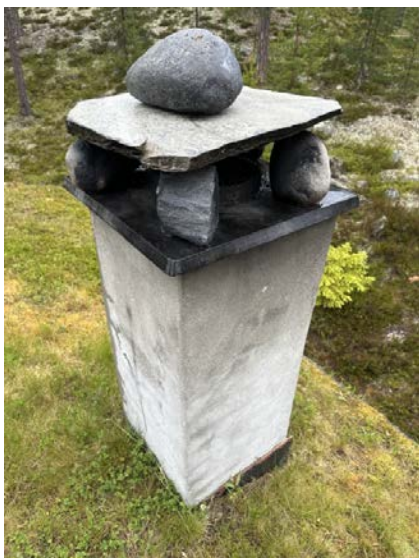
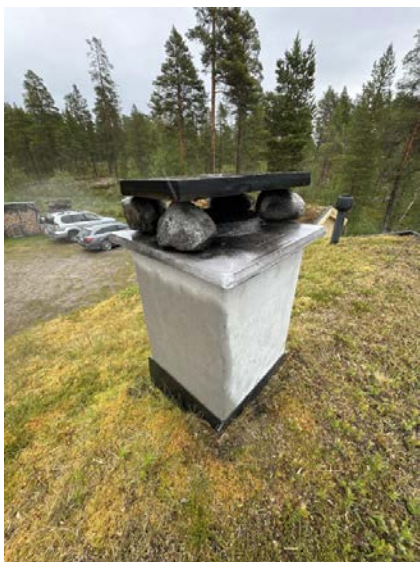
## 6.13 Ildsted/Skorstein

Det registreres mindre sprekker i murpuss på pipa innvendig.

Viser åpen peis og vedovn etablert i stue.

Med bakgrunn i påviste avvik og for en vurdering av eventuelle tiltak anbefales en ytterligere kontroll av pipa/ildsteder utført av brann- og feievesen.

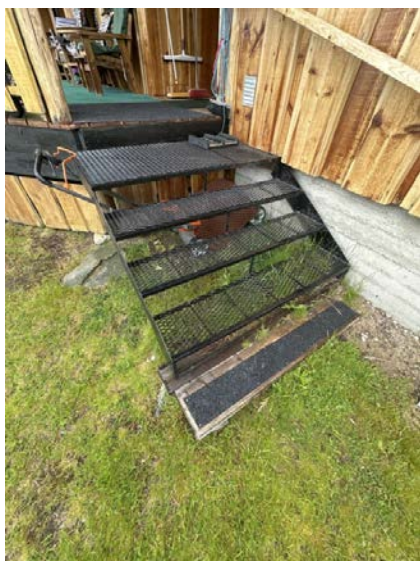
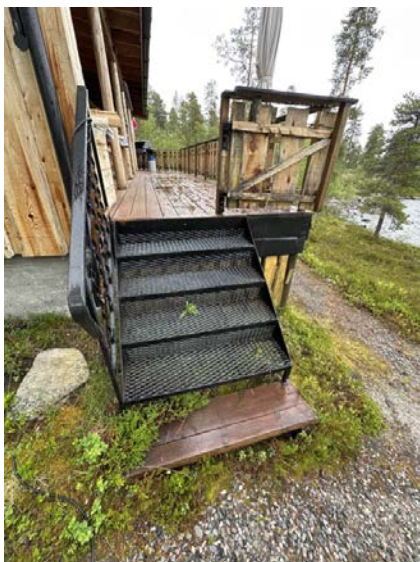
## 6.16 Trapp: Utvendig

| Utvendig trapp fra terreng til terrasse. | |

| Rekkverk må monteres for å lukke avviket. | |
