Rådyrvegen 5, 2211 KONGSVINGER

**Innbydende og mye oppgradert
enebolig i hyggelig boligområde
*Solrik tomt *Garasje, 2 carporter
og hagestue**

Enebolig
Rådyrvegen 5, 2211 KONGSVINGER
KONGSVINGER kommune
gnr. 28, bnr. 185

Befaringsdato: 05.08.2024 Rapportdato: 06.11.2024 Oppdragsnr.: 13377-1631 Referansenummer: MQ1688

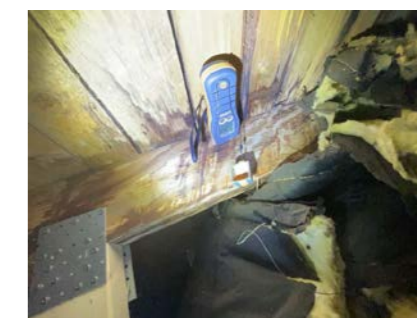
vifte i bad har en mindre sprekke og det er litt sverte ved gavlgjennomføringen. Kloakklufting er uisolert. Litt skjolder ved pipe, men ikke målt fuktig befaringsdagen. Konsekvens/tiltak: Eternitt/asbest er et uønsket materiale idag og påpekes være spesialavfall da det gir helseskadelig støv f.eks. ved riving. Kloakklufting anbefales isolert, men nokså vanlig uten for byggeår. Sverting av taktro tyder på noe begrenset ventilasjon evt. luftlekkasjer av inneluft opp på loft eller fra ventilasjonskanalen (på gavl). Dette er nokså vanlig for bygningstypen/byggeår, men ved et evt. takbytte vil det være naturlig å utbedre dette (spesielt er ventilasjon viktig å vurdere ved en evt. etterisolering av loft).

Skjolder ved pipeeksling

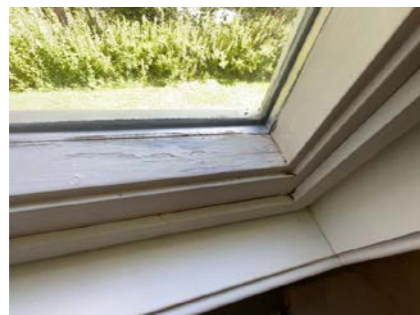
Vinduer - Det er påvist tegn på innvendig kondensering av enkelte vindusglass. I nedkant hjørnet. Glass av denne alder har risiko for punktering evt. i nær fremtid (spesielt døren fra 1965). Løst kitt på kjellervinduer. Konsekvens/tiltak: Kondens kan skyldes mindre god ventilasjon, men også utettheter/luftlekkasjer i ramme karm (Terrassedøren har ikke pakning i døren og sett mot stuevinduenes karm i samme rom har ikke disse symptomer på flass)

Kondens kan skyldes mindre god ventilasjon, men også utettheter/luftlekkasjer i ramme karm (Terrassedøren har ikke pakning i døren og sett mot stuevinduenes karm i samme rom har ikke disse symptom på flass)

Slitasje i karm eldre isolerglass

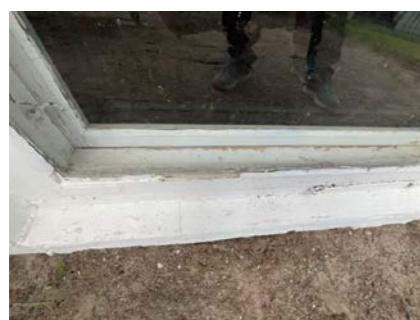
Løst kitt kjellervinduer

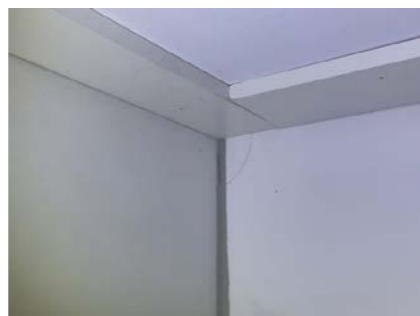
Bad > Overflater vegger og himling - Det er påvist sprekker i fliser. Våtromsplater er ikke montert fagmessig. Sprekk i øvre flis mot tak i hjørne ved dusj. Igjenfugede hull etter tidl. utstyr i dusjhjørne (tidl. vært badekar). Baderomspaneler er montert lavt mot gulvet (skal være 6-8cm sokkel iht. monteringsanvisning) og mangler fugen mot bunnlist i våtsonene (1m ut fra dusj og 0,5 m ut fra servantinnredning er våtsone), endelisten mot dusj er heller ikke innfuget/forseglet i endeved/mot flis). Vindu i våtsonen, men skjermet med kabinett. Små pløser i folie i takess over dusj ved downlight og skjøt. Konsekvens/tiltak: Våtrommet fungerer med dette avviket. Vurdert fungerende med skjerming via

Liten sprekk i flis

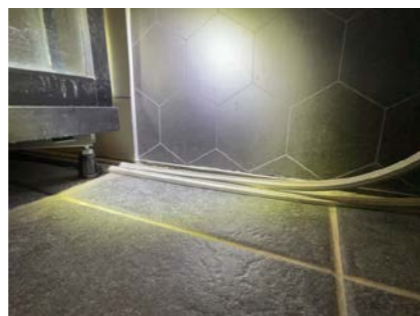
Ikke innfuguet endeved i våtsone (plater satt lavt mot gulv)

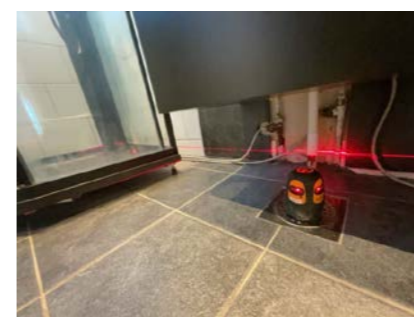
Bad > Overflater Gulv - Det er påvist avvik i fallforhold til sluk i forhold til krav i forskrift på byggetidspunktet. Høydeforskjell fra topp slukrist til gulv/synlig topp membran ved dørterskel er mindre enn 25 mm. Noe ukjent byggetidspunkt/krav/referanse. Konsekvens/tiltak: Våtrommet fungerer med dette avviket. Fungerer med lukket kabinett som har internfall og rørføring til avløp.

Plassering av sluk tilsier kabinett må benyttes

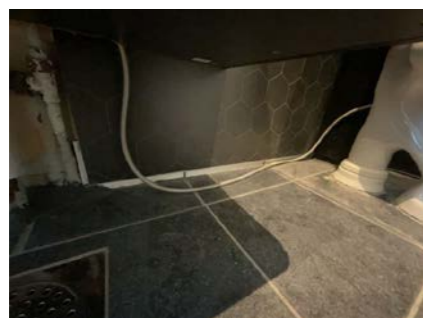
Gulvstående toalett. Dusjkabinett m/glassdører. Baderomsinnredning m/heldekkende servant, skuffer og speil. Fin stand, men påpeker det ikke er faste rør til toalett og kabinett, men lengre flexislanger.

Lengre flexislange til toalett

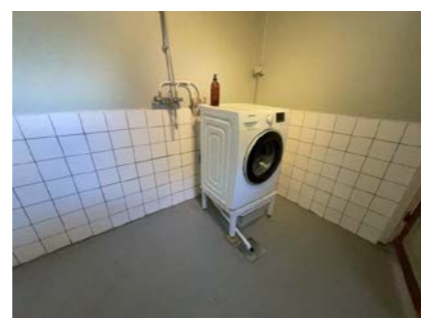
normalt ikke spesiell skade av den begrensede belastningen det gir. Det er ikke forsert avtrekk. Fliser har en del riss/sprekker i glassur. Godt fall, men slukristen er forhøyet ca. 1cm over gulvflaten. Konsekvens/tiltak: Selv om rommet ikke oppfyller dagens krav til et våtrom, er det likevel fungerende med "lett bruk" som enkel vaskekjeller. Derfor ikke satt noen umiddelbar kostnad.

Sluk- slukrist lagt over gulvet

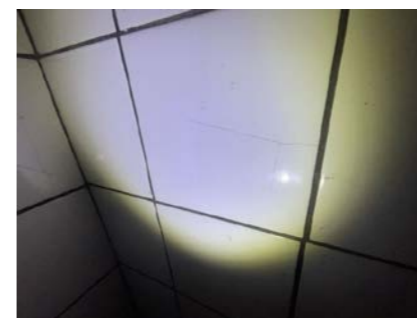
Riss i fliser

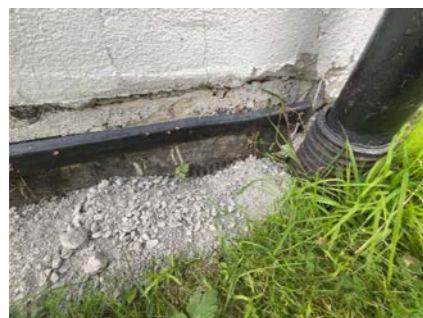
Drenering - Det mangler, eller på grunn av alder er det sannsynlig at det mangler, utvendig fuktsikring av grunnmuren ved kjeller/underetasje. Mer enn halvparten av forventet levetid på drenering er overskredet. Dreneringen er gammel og symptom til fuktvandring som saltutslag i nedkant vegg/gulv. Tettesjikt er original smurt gudrong med unntak av gavl som er noe utbedret med fuktsperre, men denne har glidd noe ned fra topplisten. Tidl. eier opplyste det var et tilfelle i 2017 m/fortetting av utløp i drenskum som gjorde at det var vann i kjeller, men at dette ble utbedret ved spyling av rør. Konsekvens/tiltak: Tiltak for redrenering rundt boligen kan ikke utelukkes. Overvåk tilstanden jevnlig. For å få tilstandsgrad 0 eller 1 må dreneringen skiftes ut, men tidspunktet for når dette er nødvendig er vanskelig å si noe om. Bruken av underetg/kjeller vil og være avgjørende. Dagens tilstand vurdert fungerende slik det fremsto befaringsdagen som en gråkjeller, men ikke egnet til innredning.

Topplst/original gudrong og "nyere" plast-fuktsperre som er glidd noe ned.

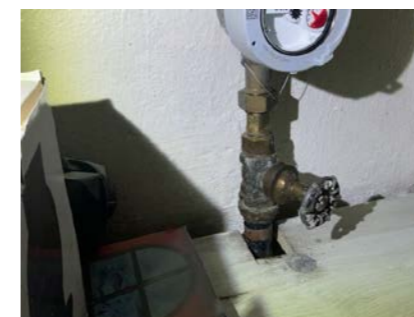
Utvendige vann- og avløpsledninger - Mer enn halvparten av forventet brukstid er passert på utvendige avløpsledninger og utvendige vannledninger. Gjelder rør som er over 25 år. Det er en del fukt rundt vanninntaket i kjeller (trolig kondensering). Konsekvens/tiltak: Det er ikke behov for utbedringstiltak siden anlegget fungerer i dag, men ut ifra alder kan skader plutselig oppstå på eldre anlegg.

Fukt ved vanninntak
