Vestsivegen 223, 2406 ELVERUM

**Idyllisk og solrik eiendom med usjenert beliggenhet rett ved Glomma! Innholdsrik enebolig, garasje på 67m<sup>2</sup> og lysthus.**

Befaringsdato: 20.08.2025

Rapportdato: 28.08.2025

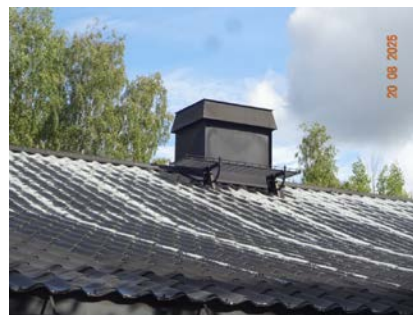
### ! TG 3 Nedløp og beslag

Helbeslått pipetopp.
