Håmmårgrenda 16, 7340 OPPDAL

**Tun med hytte, anneks og uthus på  
utsiktstomt ved Skarvatnet  
Helårsvei, strøm, vann og wc**

## Tun med hytte, anneks og uthus på vestvendt utsiktstomt ved Skarvatnet

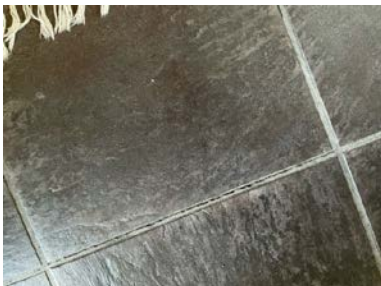
### TG 3 Etasjeskille/gulv mot grunn

Etasjeskiller er av trebjelkelag og er fra henholdsvis 1976 og 2010. (Tilbygg)

Det vurderes at avvikene i hovedsak skyldes bevegelse i fundamenter. Dersom det skal foretas forbedringer av overflater bør fundamenter stabiliseres først.

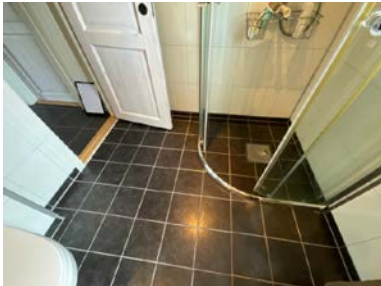
### TG 2 Sluk, membran og tettesjikt

- Det er rundt sluk påvist en ikke-fagmessig utførelse av membran/tettesjikt/klemring.
  - Mer enn halvparten av forventet brukstid er passert på membranløsningen.
- Det er avvik i forbindelse med utførelse ved sluk, slukrist lar seg ikke åpne slik dette er utført.

- Ved implementering av innebygget systerne var det ikke krav om lekkasjesikring, konstruksjonen bør jevnlig observeres.
