Utsikten 19A, 8610 MO I RANA

**Utbygd halvpart av tomannsbolig i
3 plan. Garasje. Vinterhage, utebod
og utsikt.**

Tilstandsrapport

HALVPART AV TOMANNSBOLIG I BORETTLAG MED GARASJE

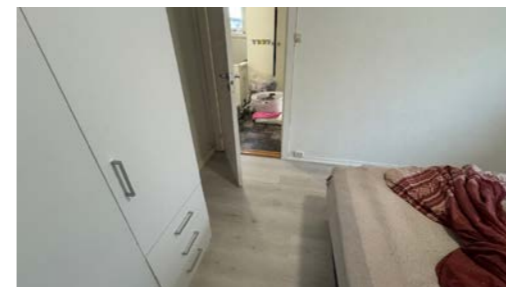
Største målte planavvik er målt på soverommet.

Kostnadsestimat: 100 000 - 200 000

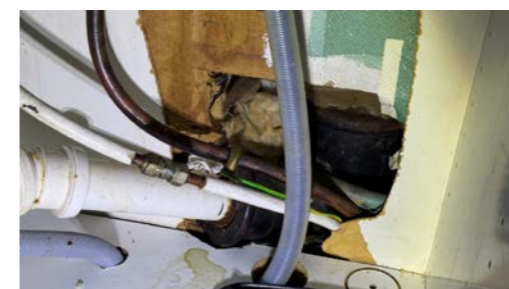
Eldre avløpsrør av soil.

- I forbindelse med oppgradering av våtrom vil det være naturlig med utskiftning av rør.

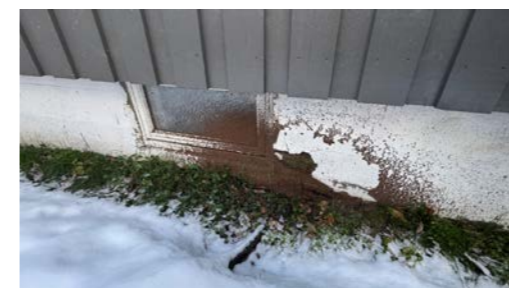
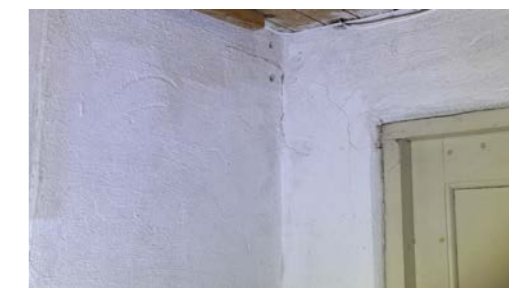
Grunnmuren har sprekkdannelser.

- Lokal utbedring må utføres.
