Kvennberggata 32B, 6516 KRISTIANSUND N

**Halvpart av tomannsbolig med  
flott terrassert uteområde og  
garasje**

| Tilstandsrapport ..... | 39 |

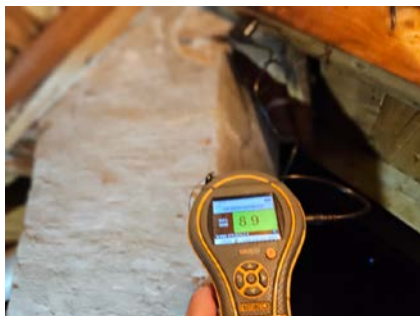
- Det er påvist fuktskjolder/skader i takkonstruksjonen.

Det er registrert noen fukt skjolder på bjelker og ved pipestokk. Ved visuell besiktigelse og ved bruk av fukt indikator gis det signal for at skjoldene er tørre.

- Det må gjøres nærmere undersøkelser.

Fukt skjolder på undertaket gir grunnlag for at de overvåkes jevnlig for å kunne dokumentere om merkene utvikler seg. Er det en aktiv fukt inntrenging må avviket utbedres for å unngå videre skade på boligen.

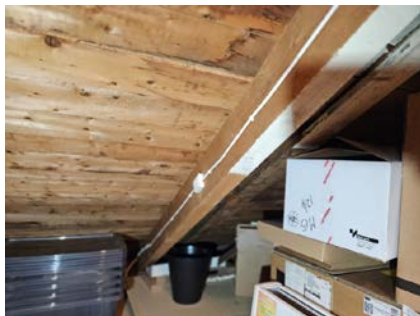
Fukt indikatoren gir tegn til at fukt merket er tørt.

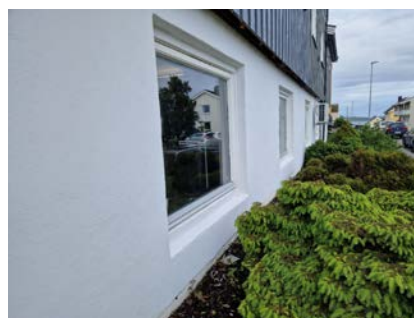
- Det er påvist avvik rundt innsettsdetaljer.
- Det er ikke montert sålebeslag på kjeller vinduene.

- Det bør gjøres tiltak for å lukke avviket.

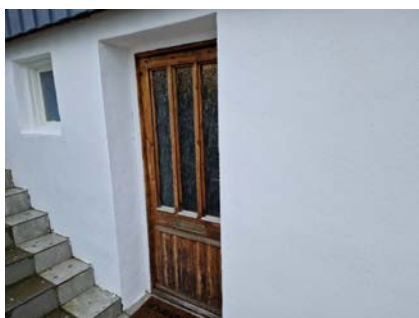
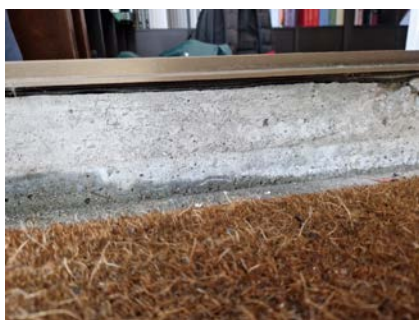
- Det er påvist avvik rundt innsettsdetaljer.
- Det er ikke montert beslag under ytterdøren.

Beslag må monteres i underkant av utvendige dører for å unngå fukt inntrenging.

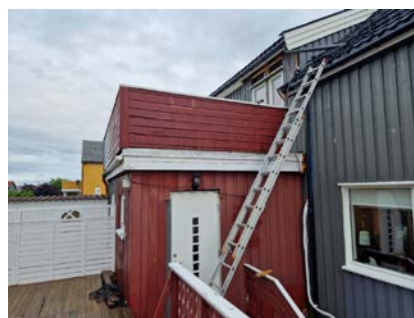
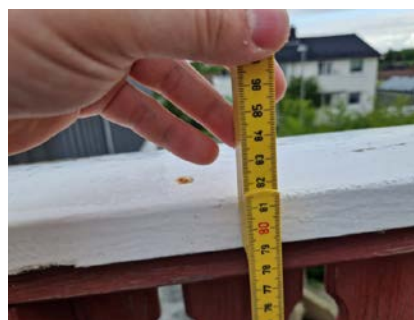
- Balkong/terrasse ligger over innredede boligrom, usikker konstruksjon. Konstruksjonsutførelse gir økt fare for skader.

Rekkverkshøyden er målt for lavt i forhold til dagens krav. Videre er det registrert råteskader på rekkverket.

Balkong over innredet rom er en risiko konstruksjon. Balkongen er tekket med glassfiber som er et stivt materiale som kan slå sprekkdannelser som kan føre til fukt inntrengning i boligen. Avviket gir grunnlag for at konstruksjonen overvåkes. Skal konstruksjonen oppnå TG 0 eller 1 må avviket utbedres.

Det er ikke krav om å utbedre rekkverkshøyde opp til dagens krav. Råteskadet treverk må skiftes. Videre må rekkverk på balkongen etableres.

Kostnadsestimat: 10 000 - 50 000

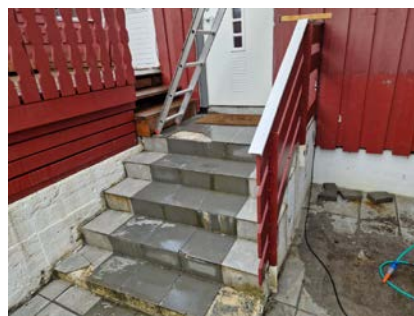
Eiendommen er etablert med utvendig trapper av betong, og belegningsstein.

- Det er ikke krav om utbedring av rekkverkshøyder opp til dagens krav.

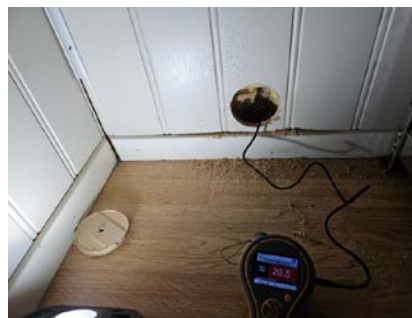
Det ble målt forhøyet fuktighet i bakvegg i arbeidsrommet mot terreng. Kryp kjeller og rom under terreng regnes for å være en risikokonstruksjon som er utsatt for fukt- og råteskader i bunnsvill, trebjelkelaget og andre tilstøtende konstruksjoner, på grunn av fuktighet fra grunnen og kondensering ved temperaturforskjeller. Vær oppmerksom på denne risikoen, overvåk tilstanden og undersøk dette nærmere, helst med hjelp av en fagkyndig.

- Det er gjennom målinger påvist høyt fuktnivå i trevegger i underetg./kjeller, det er derfor ikke foretatt hulltaking

- Ytterligere undersøkelser må foretas for å få kartlagt tilstanden og omfanget på eventuelle skader.

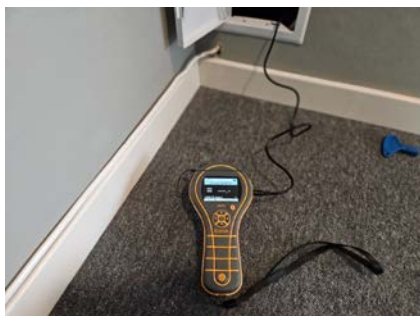
Hulltaking er foretatt og ingen unormale forhold er avdekt. Hulltaking er en stikk kontroll ett sted. Kontrollen kan ikke utelate fuktskader andre steder i rommet.

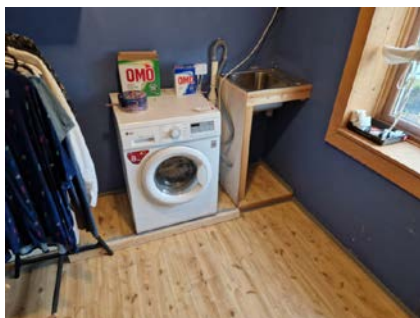
- Våtrommet har behov for omfattende oppgraderinger. For å sikre en løsning som oppfyller gjeldende krav, bør tettesjikt, sluk og røropplegg oppgraderes og dokumenteres.
- Manglende oppgradering av våtrommet medfører høy risiko for at konstruksjonene ikke vil tåle vanlig bruk av vann eller lekkasjer. Dette kan føre til fuktskader på tilstøtende konstruksjoner.

Kostnadsestimat: 100 000 - 300 000

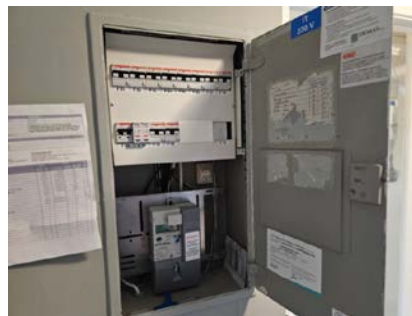
8. Er det tegn til at det har vært termiske skader (tegn på varmgang) på kabler, brytere, downlights, stikkontakter og elektrisk utstyr? Sjekker samtidig tilstanden på elektrisk tilkobling av varmtvannsbereder, jamfør eget punkt under varmtvannstank  
**Nei**
9. Er der synlig defekter på kabler eller er disse ikke tilstrekkelig festet?  
**Ja**

Takstmann er ikke EL fagmann og deler av anlegget er skjult. På generelt grunnlag anbefaler DSB(Direktoratet for Sikkerhet- og Beredskap) kontroll av EL anlegg hvert 5. år. Kostnadsestimat i rapporten her, er for en EL-kontroll og hensyntar ikke eventuelle fremtidige påkostninger for utbedring av eventuelle avvik.

**Kostnadsestimat: Under 10 000**
