Øyveien 14, 7530 MERÅKER

**Landlig beliggende enebolig med  
garasje og romslig tomt |  
Oppussingsbehov | Solrikt**

Befaringsdato: 28.01.2026

Rapportdato: 25.02.2026

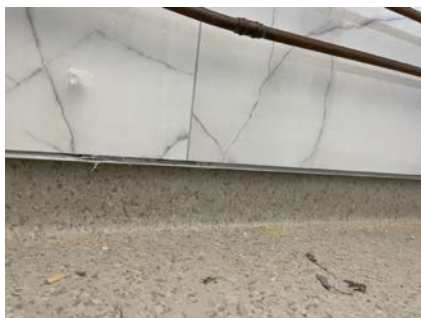
Manglende fugemasse
