# Vestfossen - Enebolig med fantastisk utsikt mot Fiskumvannet. Båtplass ved brygge.

# Tilstandsrapport

Befaringsdato: 20.05.2025

Rapportdato: 27.05.2025

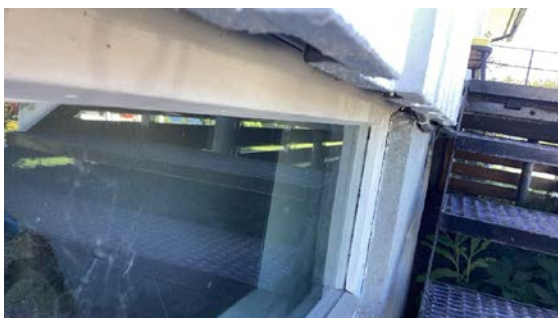
Utvendig trepanel som forutsettes å være fra byggeåret er ikke skråskåret i nedkant. Ved kontrollerte punkter er det ikke etablert lufting bak trepanelet. Stedvise mindre riss/sprekker er å definere som "normalt" for denne type utvendig trepanel med alder ca 45 år.

Foto viser nedkant av stående utvendig trepanel som ikke er skråskåret

- Uten tilstrekkelig lufting bak bordkledningen kan fuktighet som trenger inn bak bordene eller gjennom veggene innenfra ikke tørke opp. Dette skaper ideelle forhold for råtesopp og muggvekst. Det vil ikke være økonomisk rasjonelt å utbedre manglende lufting bak trepanelet samt skråskjære trepanelet som enkeltstående tiltak. Imidlertid er det viktig at kuttflatene i trepanelet blir grundig overflatebehandlet. Når trepanelet en gang i fremtiden skal fornyes bør påpekte avvik utføres. Ved befaring ble det ikke registrert definerte skader eller avvik som følge av ovennevnte anmerkninger. Kostnadsestimat: Ingen umiddelbar kostnad

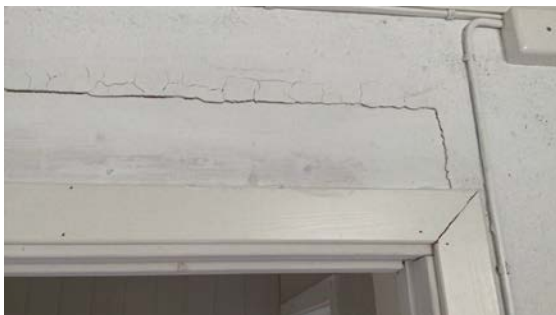
Vegg : Sprekkdannelser i igjenkledde åpninger over dører i kjelleren. Stedvise sprekkdannelser i malte flater. Himlingen i stuen/allrommet har avvik i skjøtene og generelt "heng" på platene.

Foto viser eksempel på sprekk igjenkledd område over dør.

Det synes ikke å være umiddelbart behov for utbedring av de påpekte avvikene, men vet oppussing bør himlingsplatene innfestes bedre og

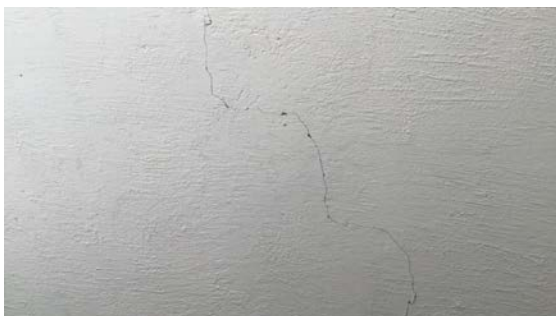
Foto viser sprekkdannelser i vegg ved utvendig adkomst til kjelleren.

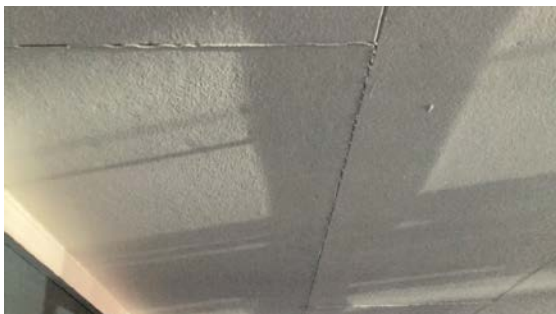
sprekkdannelsene bør utbedres. Årsaken til "heng" på denne type plater er sannsynligvis at platene ikke er innfestet på "kortsiden"

Foto viser avvik i skjøtene på himlingsplatene i stue/allrom. Platene har "heng" noe som ikke fremkommer på foto.

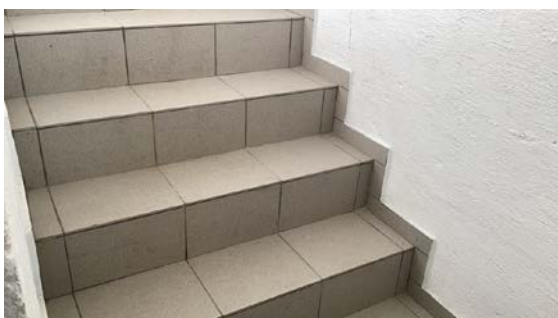
Foto av trapp i forbindelse med utvendig adkomst til kjelleren hvor det ikke er montert håndlister

- Åpninger er såpass store at det ut ifra sikkerhetsmessige forhold anbefales å lage mindre åpninger.
- Håndløper må monteres på vegg for å tilfredsstille krav på byggetidspunktet. Jeg forutsetter at årsaken til manglende håndløper i forbindelse med innvendig trapp mellom etasjene er at bredden på trappeløpet vil bli redusert. Jeg anbefaler at åpninger mellom trinnene blir redusert ved å montere egnede lister under trinnene. Åpningene bør ikke være større enn 10 cm. Konsekvensen av store åpninger kan være at mindre barns skader seg. Vedr trappen i forbindelse med utvendig adkomst til kjelleren bør det monteres håndløper på begge sider av trappen.

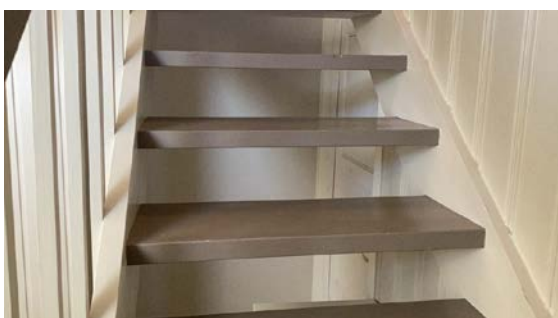
Foto viser innvendig trapp med åpninger mellom trinnene på ca 135 mm. Foto viser også manglende håndlist

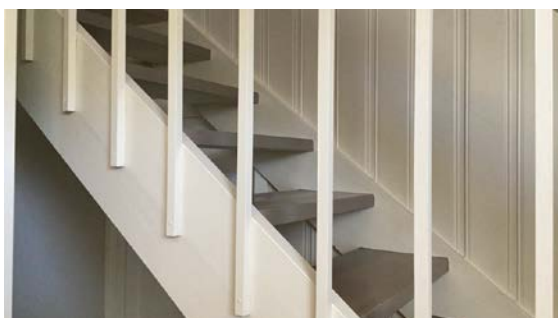
Foto viser innvendig trapp med åpninger mellom spilene på rekkverket på ca 135 mm.

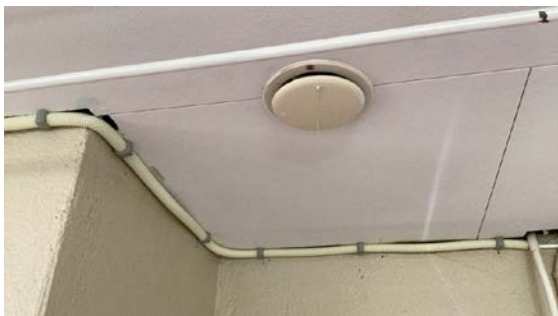
Foto viser tallerkenventil i himlingen.

- Elektrisk avtrekksvifte bør monteres for å lukke avviket.
- Dårlig ventilasjon på et våtrom kan føre til alvorlige konsekvenser som fuktskader og muggevekst.

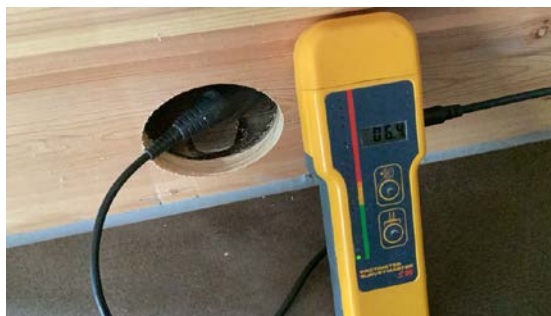
Foto viser fuktmåling ved innstikk av elektrodene i bunnsvillen i vegg. Målingene viste ikke forhøyet fuktighet, ca 6-7 % fukt-kvote.

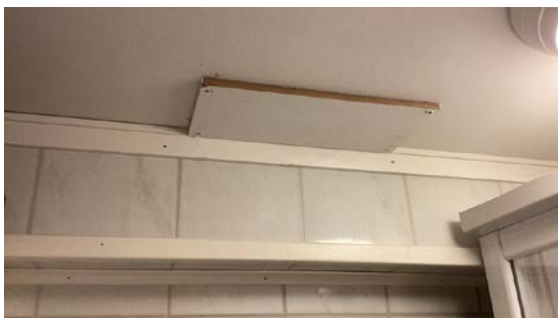
Foto viser plate i himlingen som er skrudd til underlaget og ble ikke demontert ved befaring. Årsaken til monteringen er ikke kjent.

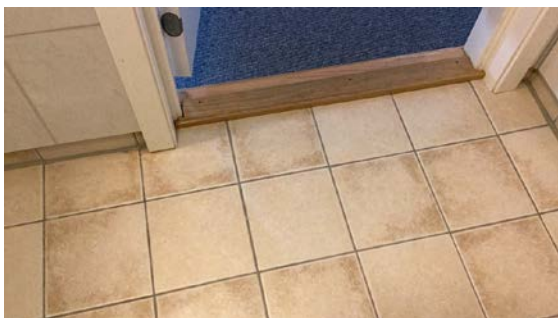
Foto viser ingen synlig membran mellom dørterskel og terskel-listen.

På grunn av manglende dokumentasjon på membran-arbeidene og begrenset fall på gulvet anbefaler jeg at dusjing fortatt må foregå i heldekkende dusjkabinett og at vannsøl på gulvet begrenses til minimalt.

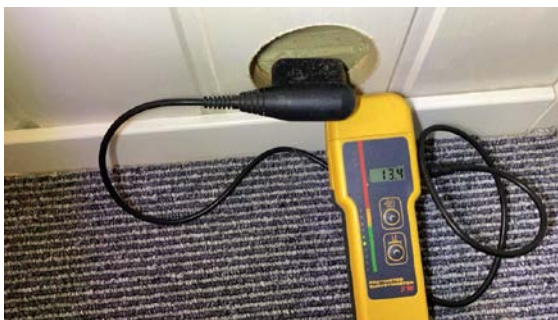
Ut fra de rådende forhold i våtrommet kan jeg ikke se at vanlig bruk av dusjbadet er årsaken til noe forhøyede fukt-kvoter noe som kan ha årsaksammenheng som følge av fuktoppsug fra til-liggende betong-konstruksjoner.

Foto viser måling med fuktindikator ved innstikk i nedre spikerslag/bunnsvillen i veggen og som viste ca 13-14 % fukt-kvot.

Jeg anbefaler at nye eiere foretar nye fukt-målinger om ett års tid for å sjekke om fuktigheten tiltar.

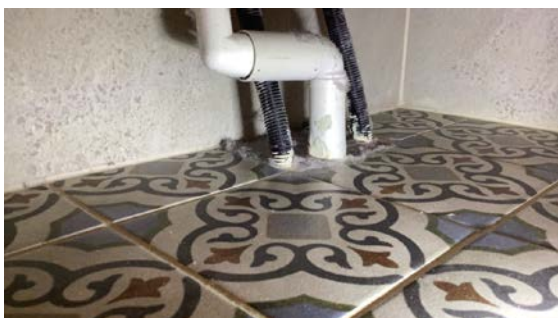
- Det er påvist mangelfull/feil utførelse rundt rørgjennomføringer e.l. som gir fare for fukt i konstruksjonen i våtsone. Det er ikke synlige rørmansjetter på røroppstikkene i gulvet.

- Konsekvensen er at det kan oppstå fuktskader i konstruksjonen bak overflatematerialet. Vann kan trenge inn gjennom utette rørgjennomføringer og forårsake fuktskader ved fukttilførsel gjennom enten bruksvann eller lekkasjevann. dersom det ikke utføres tiltak med å sikre røroppstikkene for utettheter bør vannsøl på gulvet begrenses til minimalt.

Foto viser ingen synlig rørmansjett på rør med oppstikk gjennom gulvet

Dersom det ikke utføres tiltak med å sikre røroppstikkene for utettheter bør vannspøl på gulvet begrenses til minimalt.

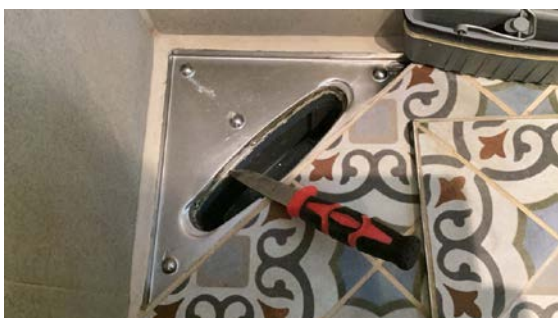
Foto viser knivspiss som peker på membran/slukmansjett ved klemringen i sluket.

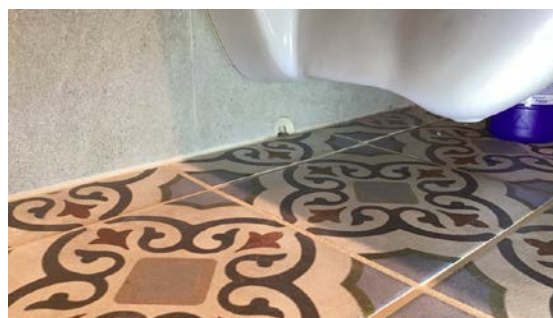
Foto viser at det er montert drenshull under toalettet for å synliggjøre evt. vannlekkasje i innebygget systerne.

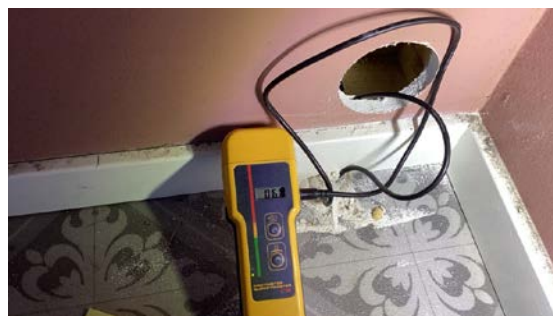
Foto viser måling med fuktindikator ved innstikk av elektrodene i bunnsvillen i vegg ikke viser forhøyet fuktighet, ca 6-7 % fukt-kvot.

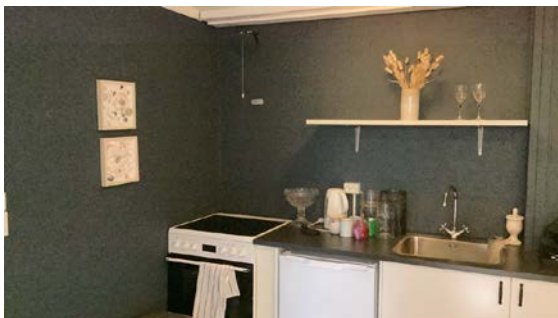
Foto viser komfyr og vegg-ventil.

- Mekanisk avtrekk bør etableres.
- Uten forsert avtrekk fra kokesonen kan matos og forurensninger fra matlagning spre seg i boligen, noe som blant annet forringer innklimaet.

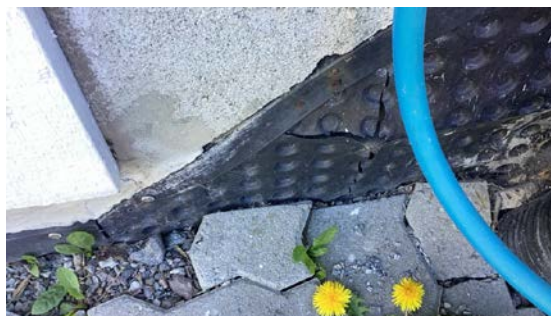
Det kan ikke gjøres tilstandsvurderinger, basert på visuell besiktigelse på bygningsselementer som er skjulte eller nedgravde i terrenget.  
TG 2 er i all vesentlighet vurdert ut fra generell alder samt registrerte sprekker/skader i knotteplasten.

Foto viser eksempel på skader i knotteplasten.

- Det er ikke behov for utbedringstiltak.
  - Overvåk tilstanden jevnlig. For å få tilstandsgrad 0 eller 1 må dreneringen skiftes ut, men tidspunktet for når dette er nødvendig er vanskelig å si noe om. Skadene i knotteplasten bør utbedres. Ut fra forholdene i kjelleren synes det for øvrig ikke å være behov for umiddelbare påkostningsarbeider med drenering og fuktsperre/knotteplasten. Det kan ikke gjøres tilstandsvurderinger, basert på visuell besiktigelse på bygningselementer som er skjulte eller nedgravde i terrenget. TG 2 er i all vesentlighet vurdert ut fra generell alder samt registrerte sprekker/skader i knotteplasten.

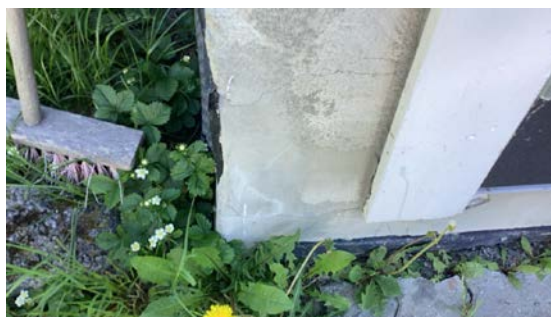
Foto viser mindre rissprekker, som er synlige fra utvendig side.

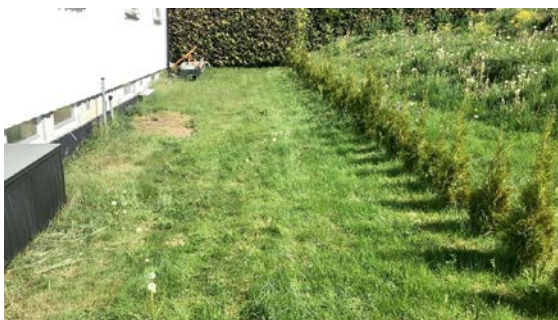
Terrenget skråner stedvis ned mot bygningen noe som øker fuktbelastningen på grunnmur og fundamenter.

Foto viser terreng som stedvis skråner ned mot bygningen.

Overflatevann skal ikke renne mot vegg. Fallet ut fra bygningen skal være minimum 1:50 i en avstand på minst 3 m fra vegg.

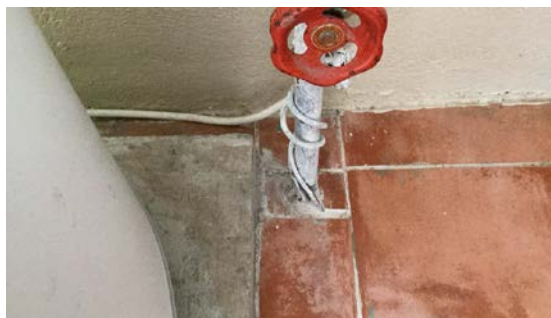
Foto viser innvendig synlig del av hoved-vannrøret som er i annet materiale enn plast

- Det er ikke behov for utbedringstiltak siden anlegget fungerer i dag, men ut ifra alder kan skader plutselig oppstå på eldre anlegg.
