**aktiv.**

Åkersøra 11, 6600 SUNNDALSØRA

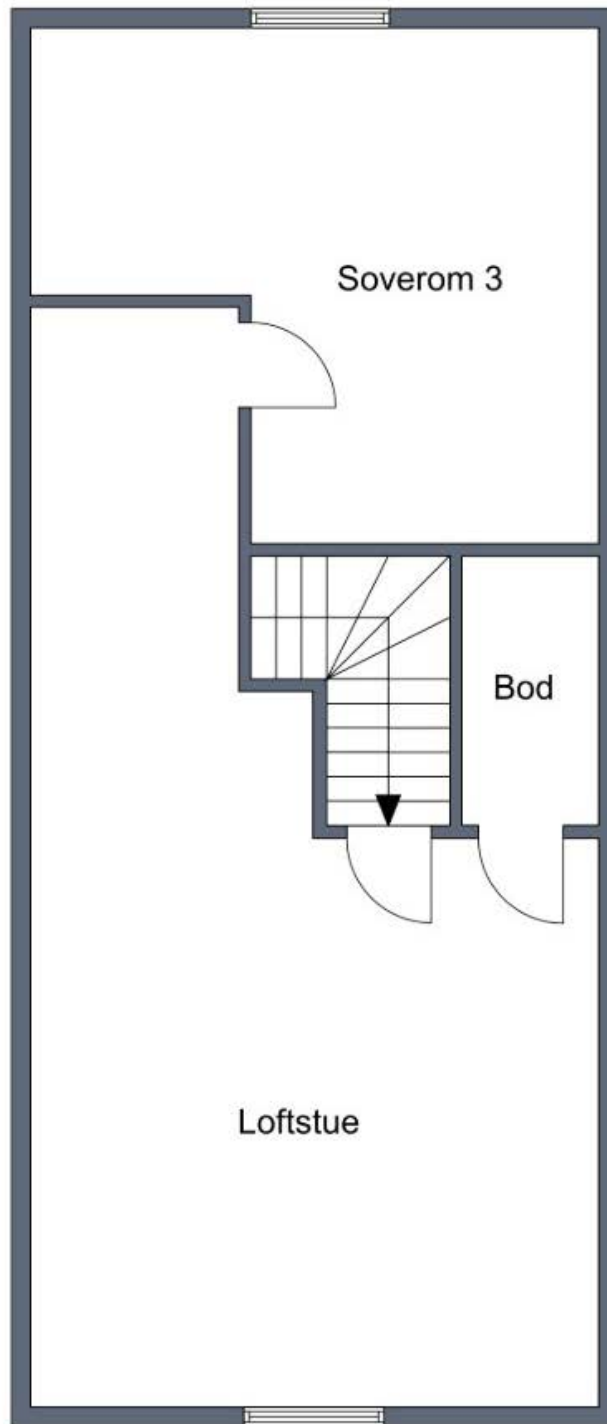
Avvikelse kan forekomme

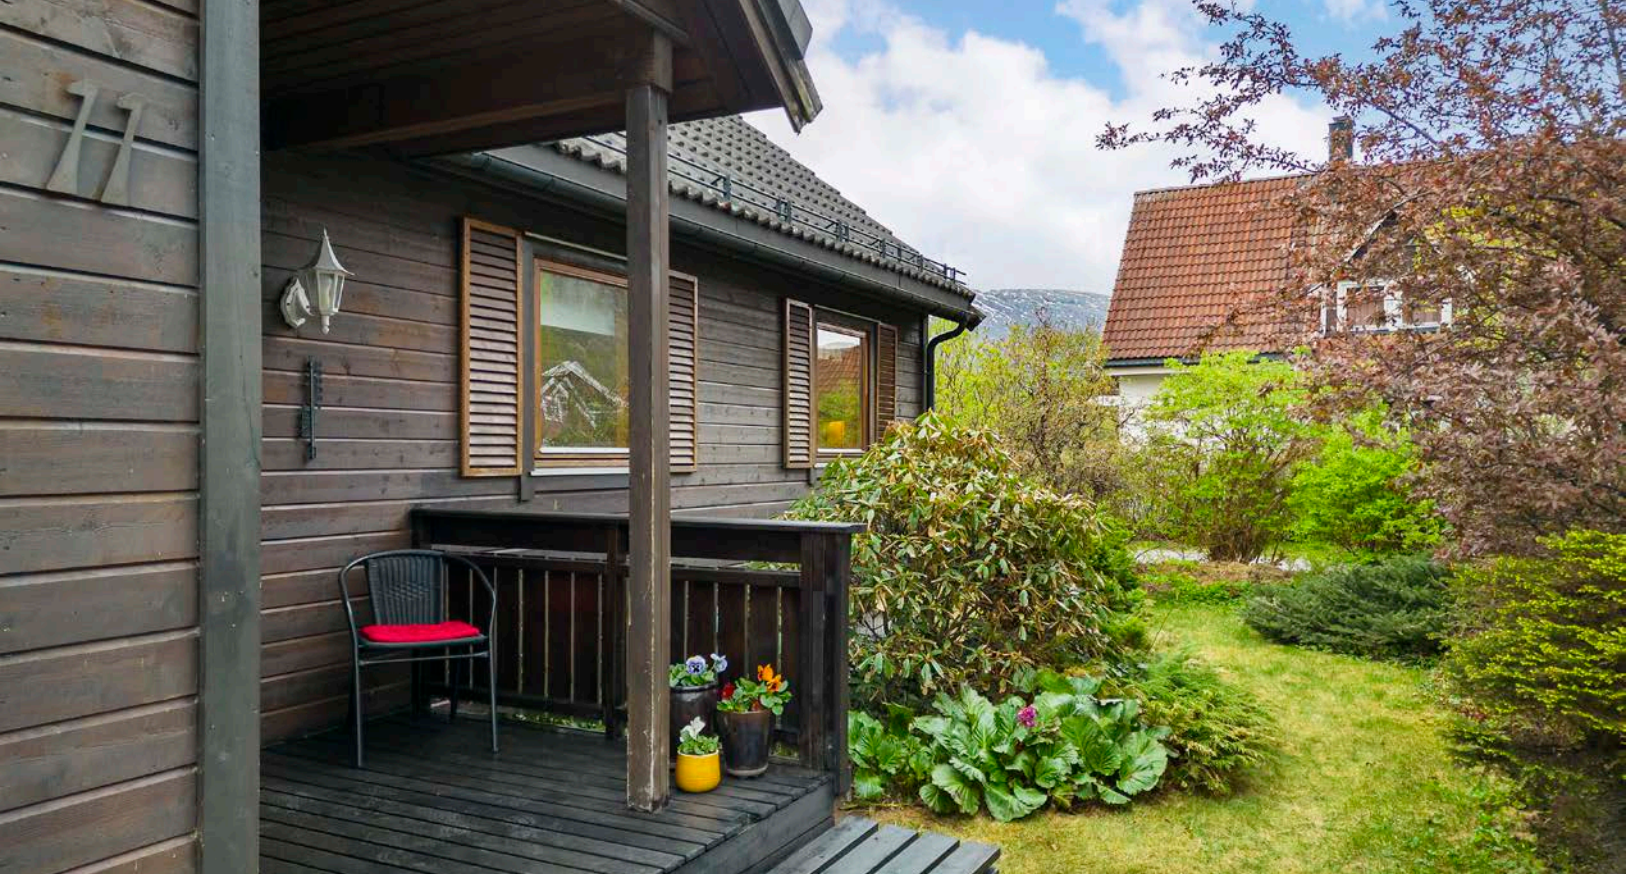
Inngangspartiet er utstyrt med en trapp og en terrasse i tre.

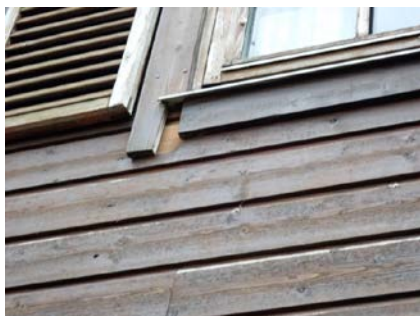
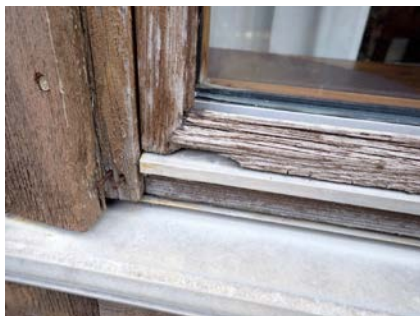
Dersom vedlikehold ikke utføres kan fukt trenge videre inn i konstruksjonen.

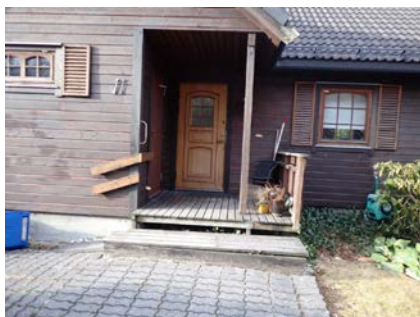
Trappa kan påføres skade dersom den ikke vedlikeholdes.

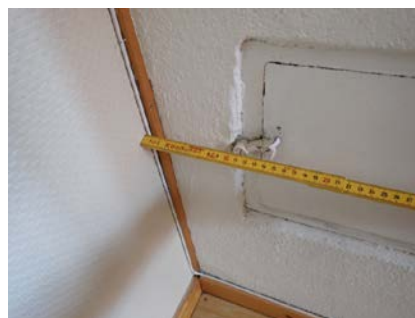
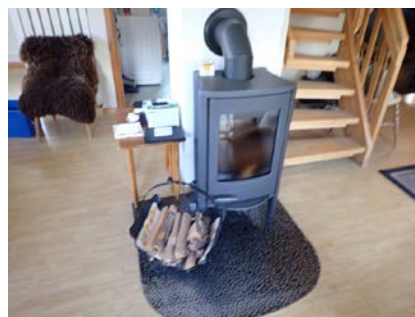
## TG 1 Innvendige trapper

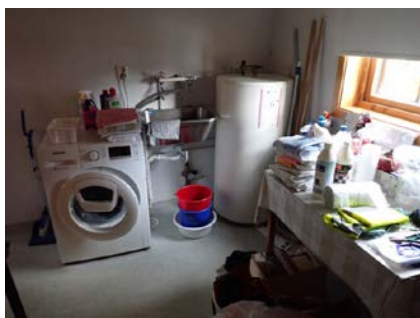
### 1. ETASJE > VASKEROM

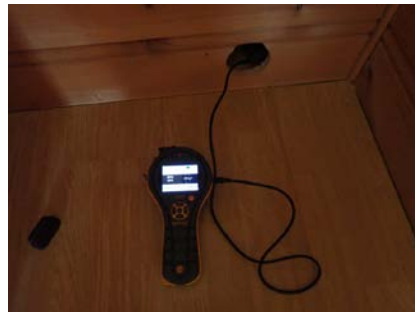
Hulltaking er foretatt og ingen unormale forhold er avdekt. Hulltaking er en stikk kontroll ett sted. Kontrollen kan ikke utelate fuktskader andre steder i rommet.

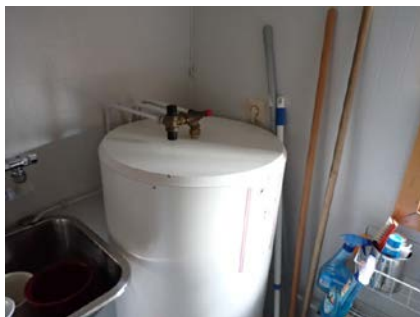
- Det er ikke behov for utbedringstiltak siden tanken fungerer i dag, men ut ifra alder kan skader plutselig oppstå på eldre tanker.
- Det bør etableres tilfredsstillende el-tilkobling etter gjeldende forskrift.

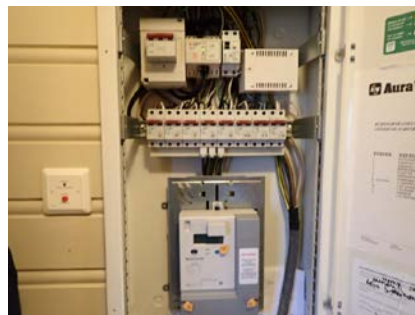
Takstmann er ikke EL fagmann og deler av anlegget er skjult. På generelt grunnlag anbefaler DSB(Direktoratet for Sikkerhet- og Beredskap) kontroll av EL anlegg hvert 5. år. Kostnadsestimat i rapporten her, er for en EL-kontroll og hensyntar ikke eventuelle fremtidige påkostninger for utbedring av eventuelle avvik.

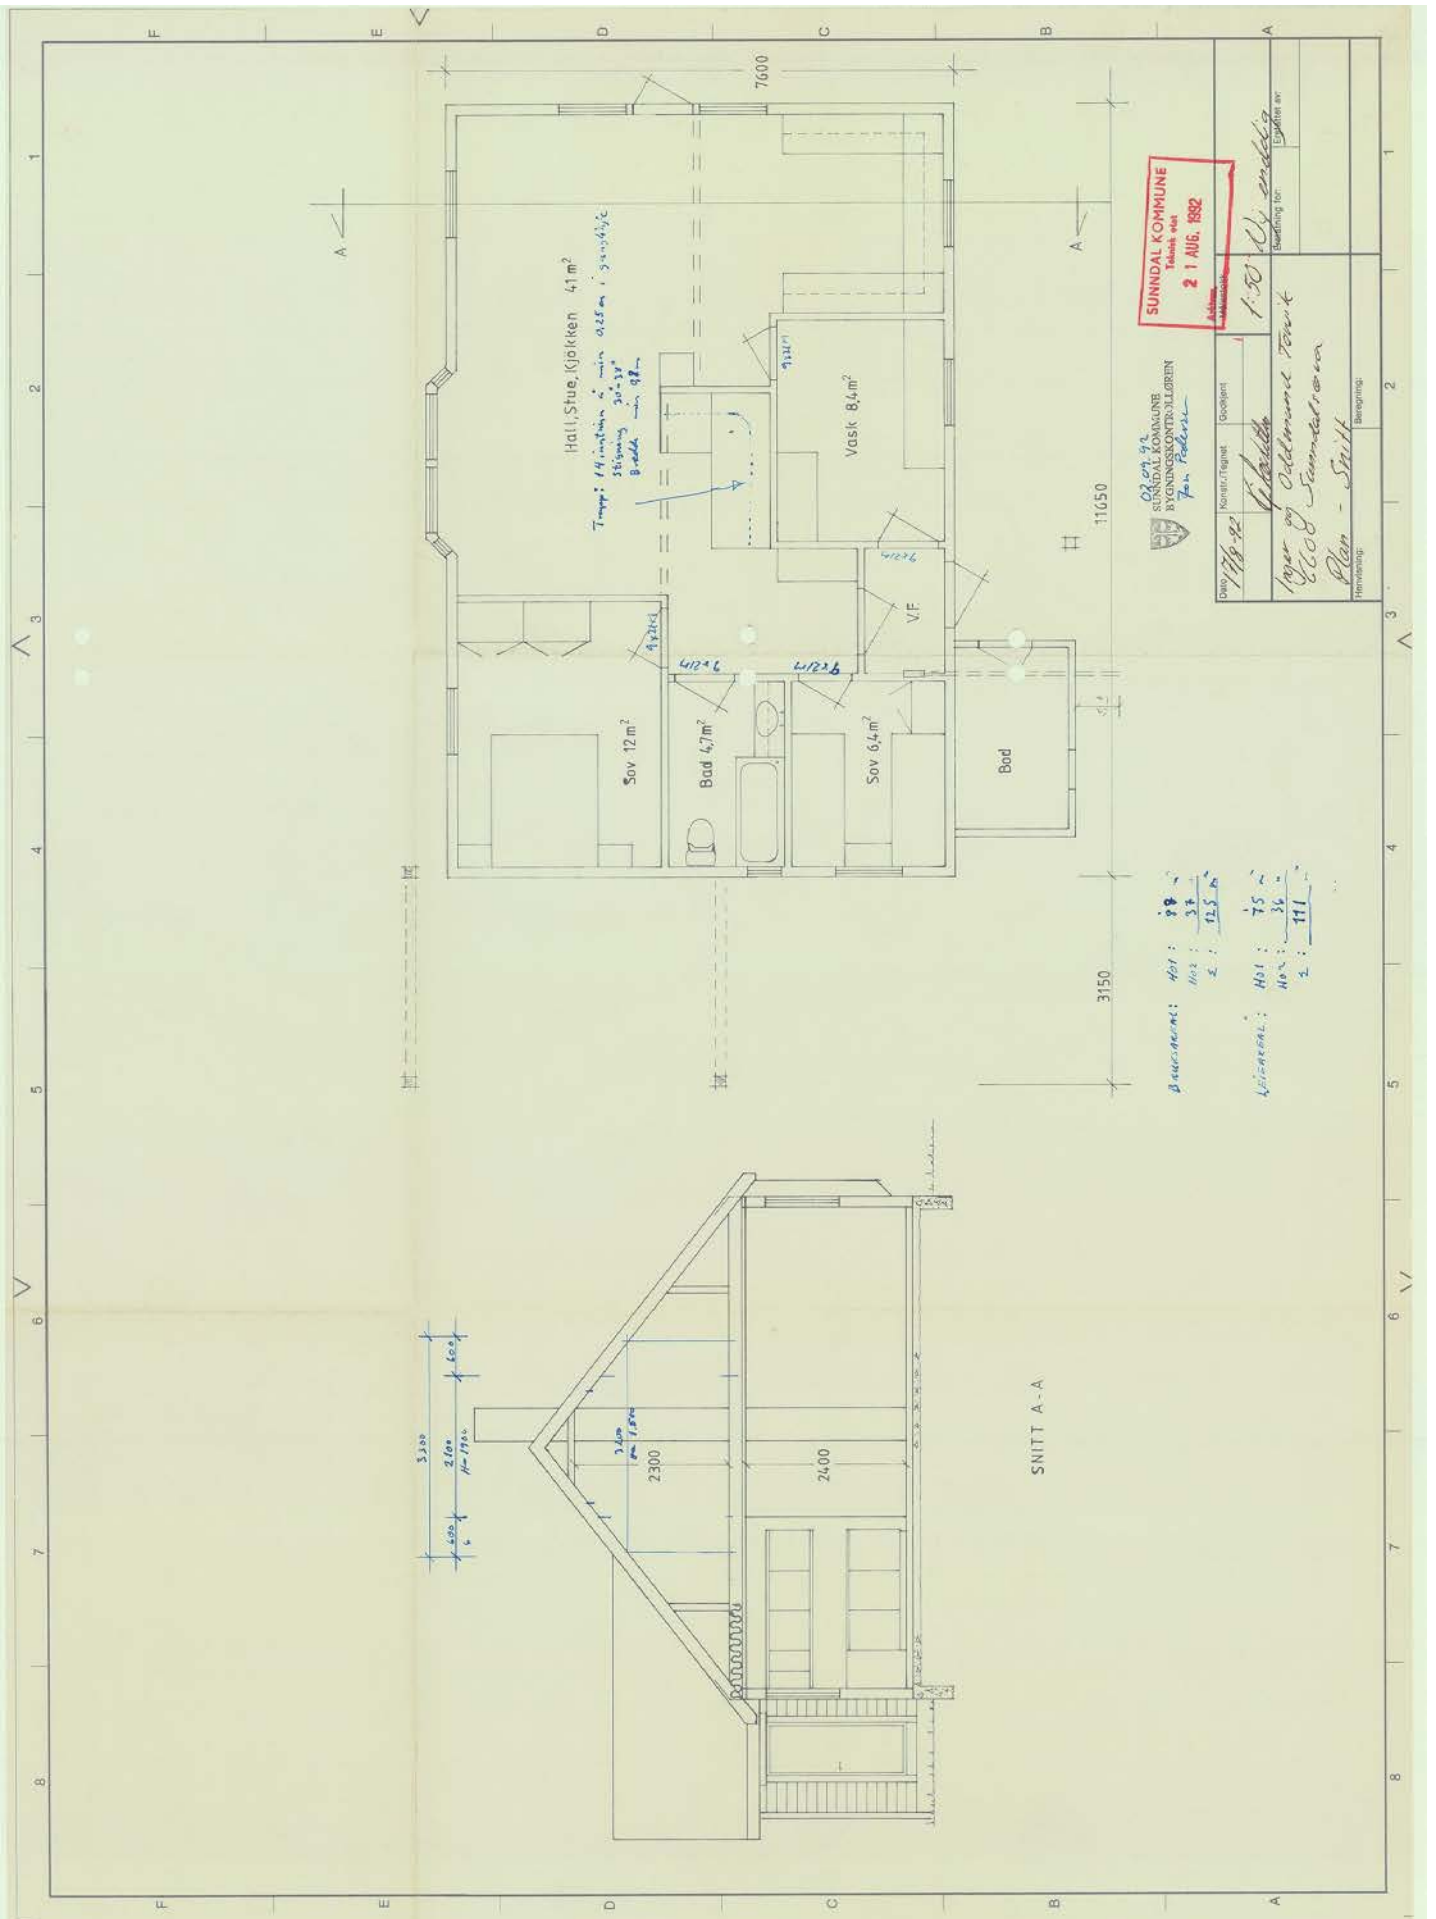
**SUNNDAL KOMMUNE**  
 Teknisk afd.  
 21 AUG. 1992

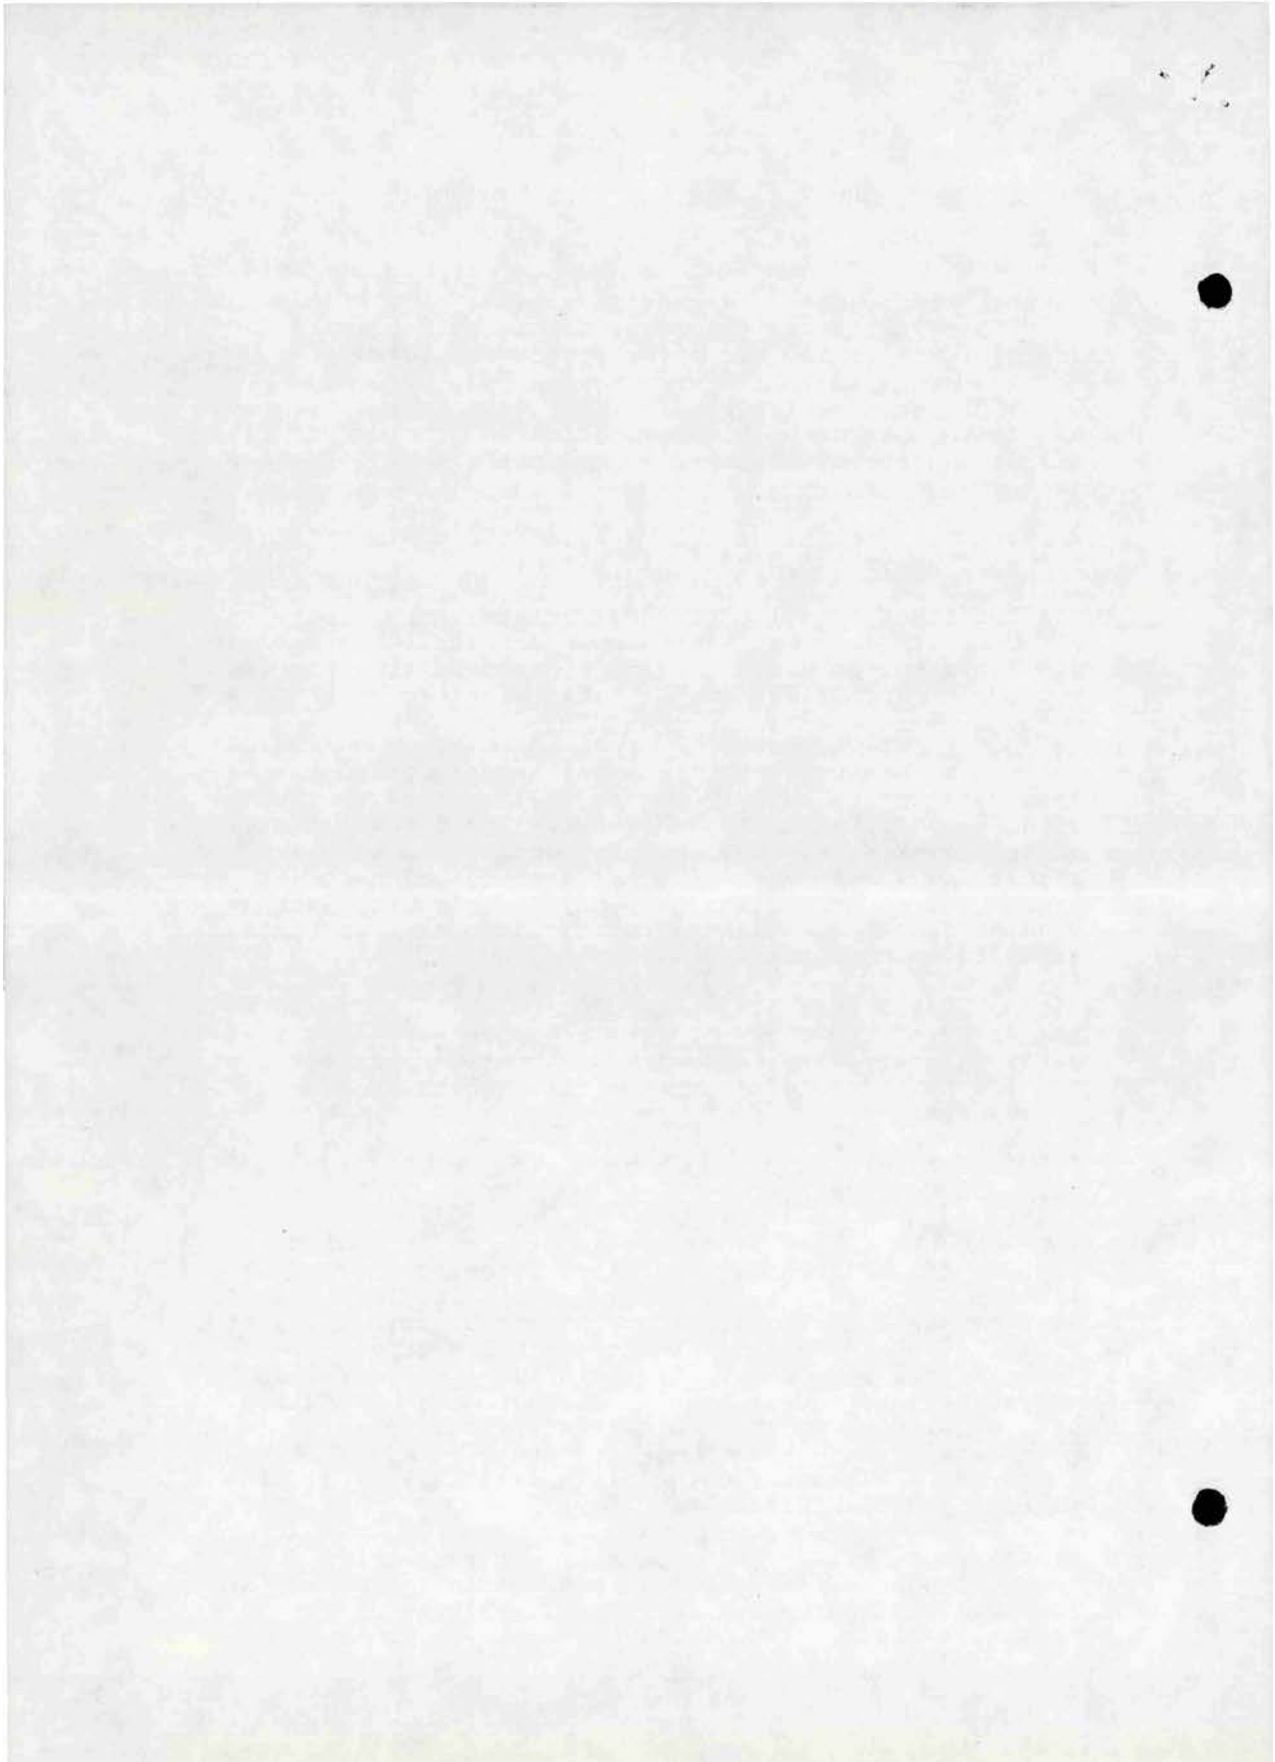
Eiere eller festere av nabotomter har rett til å føre vann- og kloakkledninger over eiendommen for dermed å komme i forbindelse med de offentlige vann- og kloakkledninger.

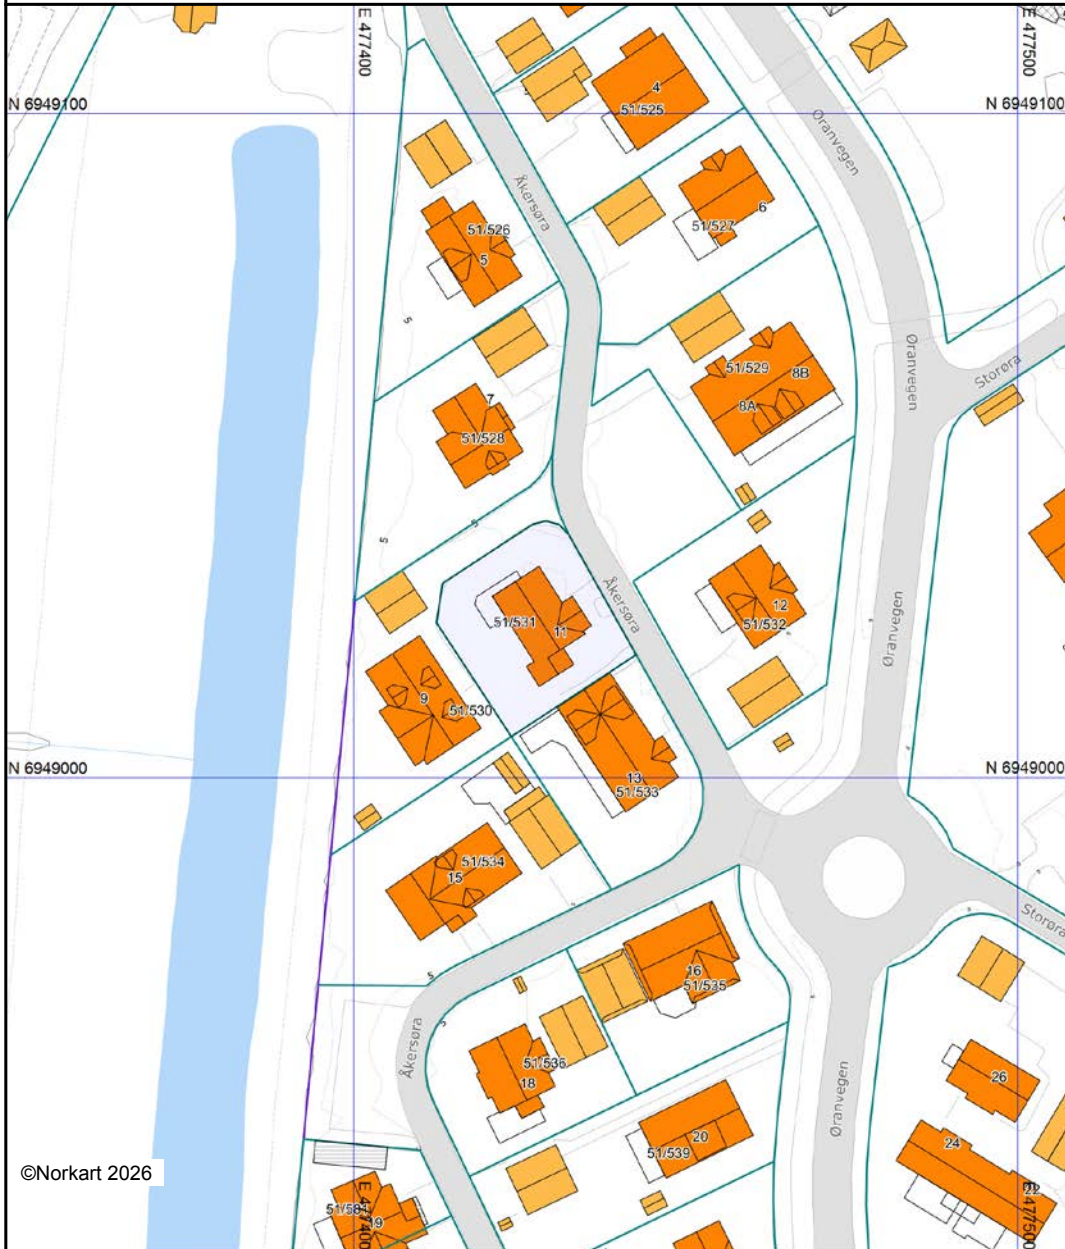
Det tas forbehold om at det kan forekomme feil, mangler eller avvik i kartet. Spesielt gjelder dette usikre eiendomsgrenser. Dette kartet kan ikke brukes som erstatning for situasjonskart i byggesaker.

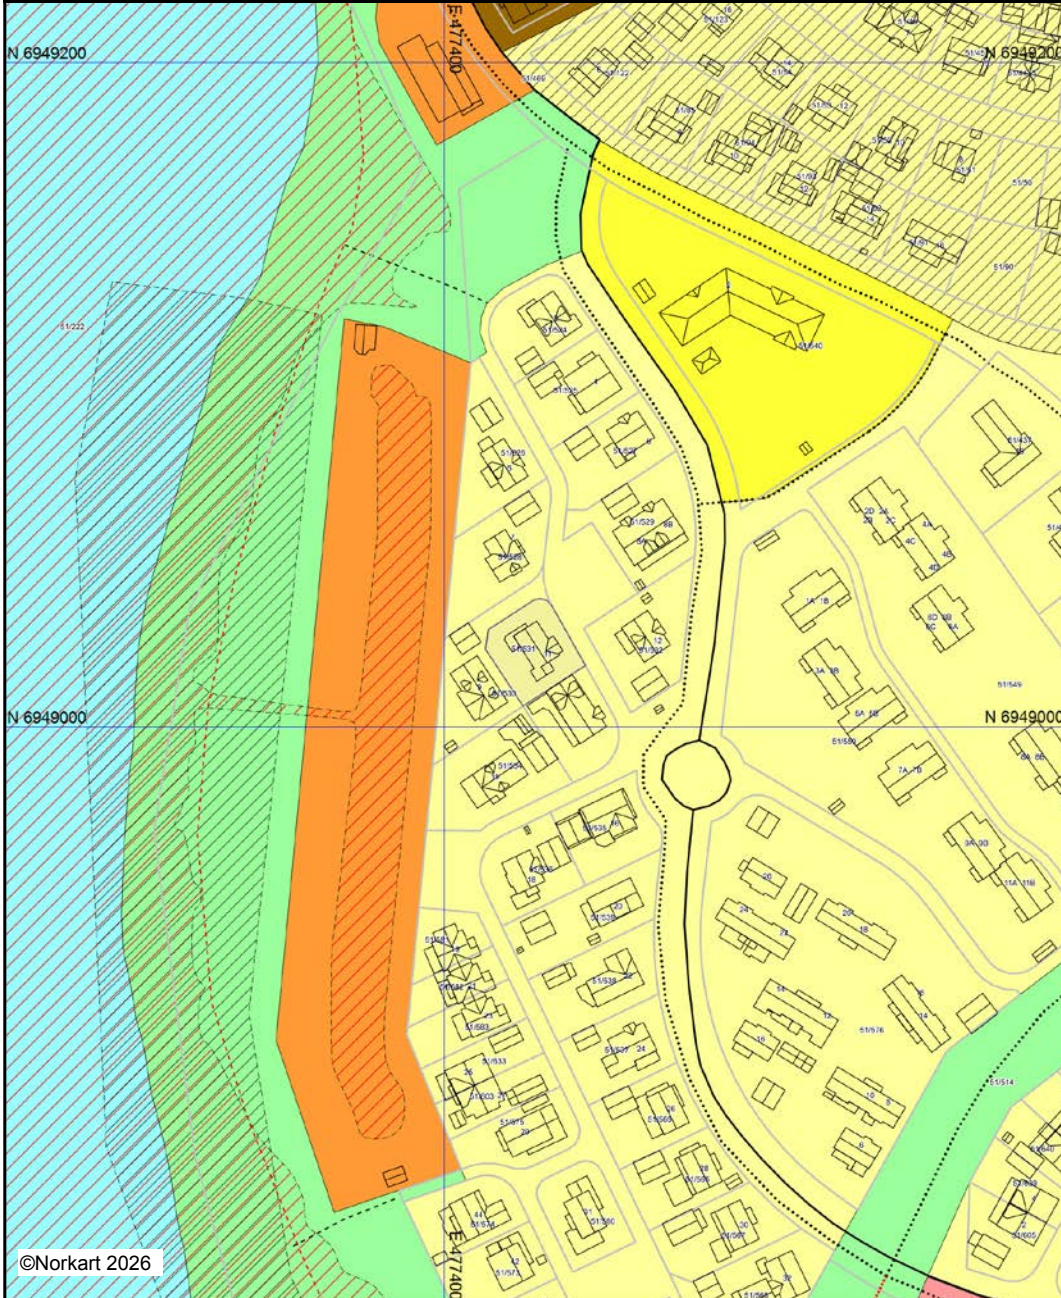
Kartet er produsert fra kommunens beste digitale kartbaser for området og inneholder viktige opplysninger om eiendommen og området omkring. Presentasjonen av informasjon er i samsvar med nasjonal standard. Kartet kan inneholde feil, mangler eller avvik i forhold til kravene i oppgitt standard. Kartet kan ikke benyttes til andre formål enn det formålet det er utlevert til uten samtykke fra kommunen jf. lov om åndsverk.
