Amerikavegen 39, 2350 NES PÅ HEDMARKEN

**Idyllisk småbruk med  
panoramautsikt mot Mjøsa. Flotte  
solforhold! Eldre bygningsmasse  
med behov for renovering.**

Befaringsdato: 24.06.2024

Rapportdato: 27.06.2024

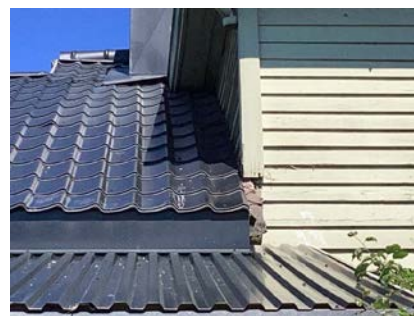
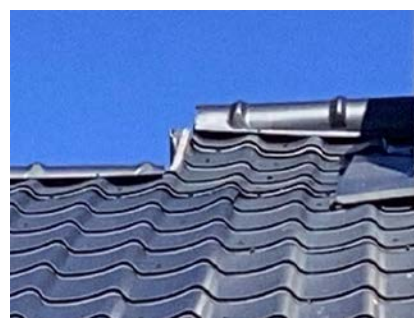
Skader i taktekingen, råteskader i lekter, stein har sklidd ned og er åpent inn på undertaket.

Nyetablerer takteking og reparere råteskader.

**Kostnadsestimat: 100 000 - 300 000**

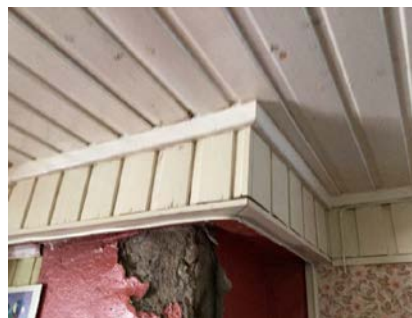
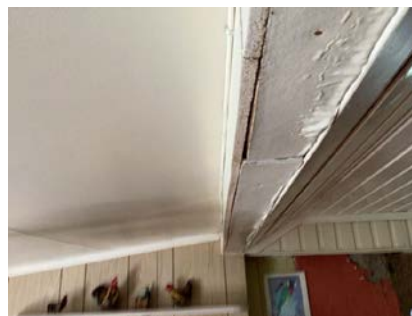
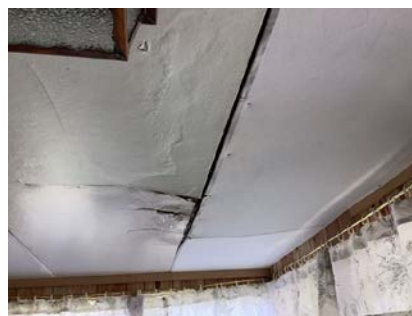
- Det er påvist fukt/råteskader i takkonstruksjonen.

Steder med merker etter fukt/ fuktskader.

- Råteskadede konstruksjoner må skiftes ut.
- Påviste skader må utbedres.

**Kostnadsestimat: 100 000 - 300 000**

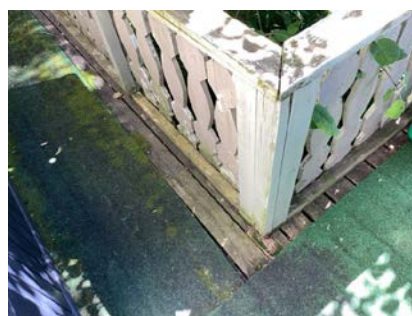
- Det er påvist fukt/råteskader i konstruksjonen.
- Rekkverket er for lavt i forhold til dagens krav til rekkverkshøyder.

- Råteskadede konstruksjoner må skiftes ut.

Kostnadsestimat: 10 000 - 50 000

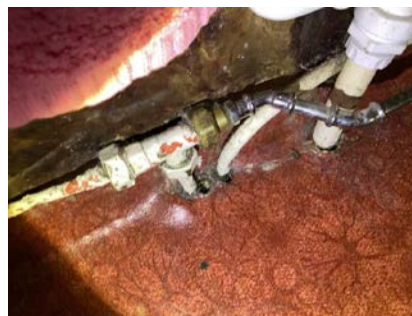
- Det er avvik:

Fuktsikre og sjekke om det er fukt inni konstruksjonen (over grunnmur)
