Sankarvegen 8, 8663 MOSJØEN

**Enebolig med opparbeidet tomt |  
Nærhet til skoler og barnehager |  
Rolig og familievennlig nabolag**

| Tilstandsrapport ..... | 40 |

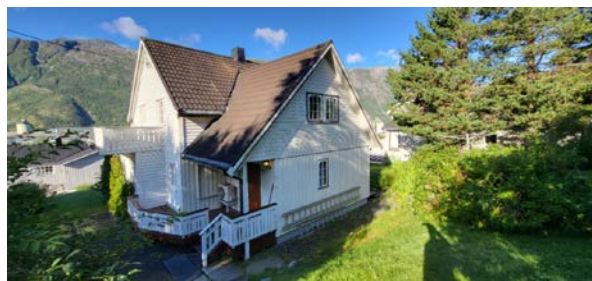
Avvik: Det mangler snøfangere på hele eller deler av taket, noe som var krav på byggemeldingstidspunktet.

Manglende snøfangere over inngangsparti.

Hvor det er fare for at snøras og isras kan medføre skade, skal taket ha snøfanger e.l.

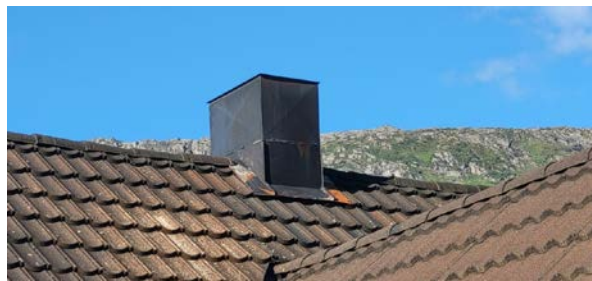
Pipehatt har rust på underbeslag.

Rust på underbeslag på pipehatt.

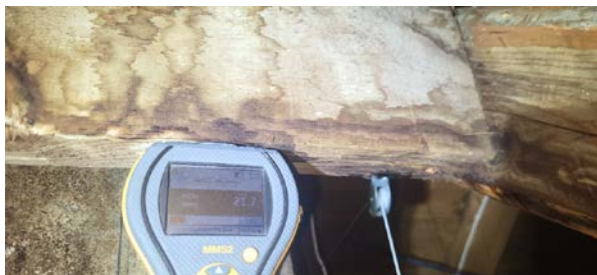
Taksperrer og en gavlvegg har kondens og fuktmerker, Det ble fuktmålt på flere plasser. På en plass ved pipe ble det påvist forhøyede fuktverdier i takkonstruksjonen.

På en plass ble det målt forhøyede fuktverdier.

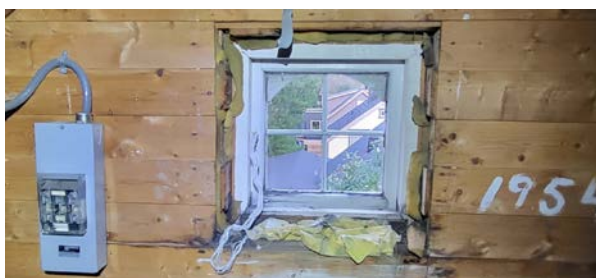
Avvik: Det er påvist vinduer med fukt/råteskader.

Råteskadet vindu på kaldloft.

Vindu på kaldloft bør utbyttes.

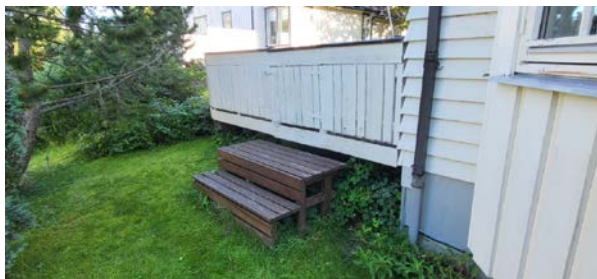
Avvik: Det er ikke montert rekkverk.

Manglende rekkverk på trapp.

Rekkverk må monteres på terrassetrapp for å lukke avviket.

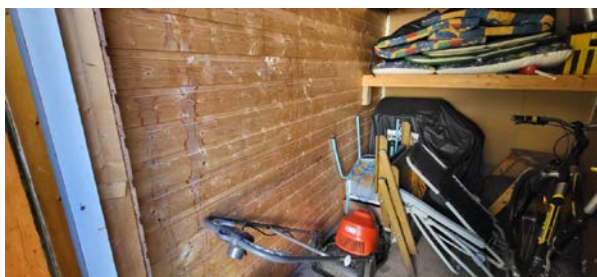
Avvik: Innvendig panel på vegger og plater på gulv har fuktmerker som følge av ingen ventilering av rommet.

Fuktmerker på vegg.

Ventilering av rommet bør etableres.

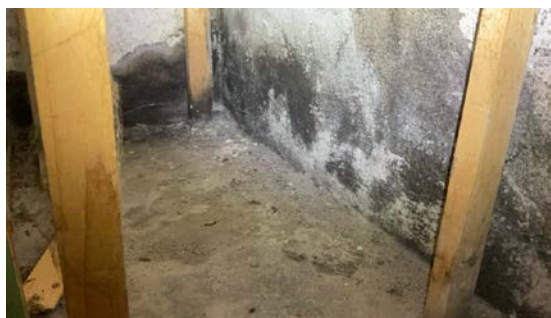
Det er registrert indikasjon på fuktvandring i synlige murkonstruksjoner.

Fukt i murkonstruksjoner skiller ut salt som blir synlig på åpne overflater.

Saltutslag på kjellervegger.

Det må også utføres tiltak mot kapilær oppsuging i den støpte sålen. Det er ikke etablert fuktsperre under støpt gulv i kjeller (relatert til byggeår), og forhøyede fuktverdier i støpt betonggulv samt kjellerytterveggene mot/under terrengnivå er derfor nokså normalt alder tatt i betraktning.

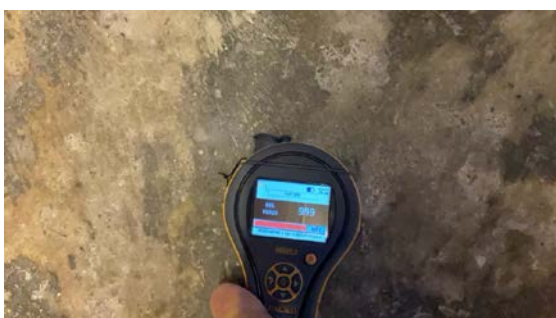
Fuktmåling i gulv med høye fuktverdier.

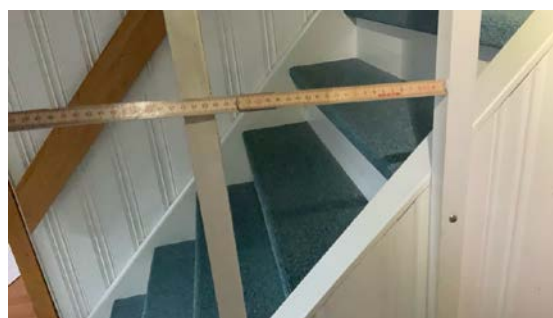
Avvik: Åpninger i rekkverk er større enn dagens forskriftskrav til rekkverk i trapper.

Åpninger i rekkverk skal inntil en høyde på 0,75 m i trappeløpet være maksimum 0,10 m.

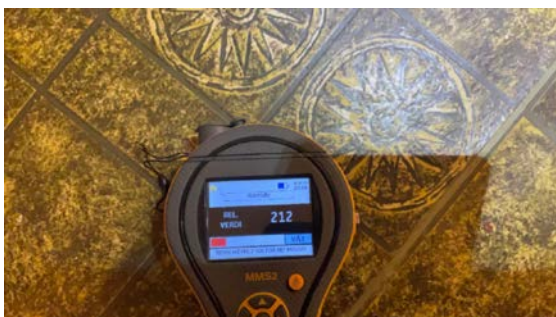
Fuktmåling i gulv med høye fuktverdier.

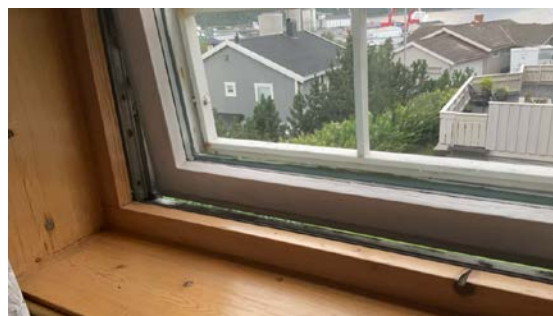
Fuktskadet vindu.

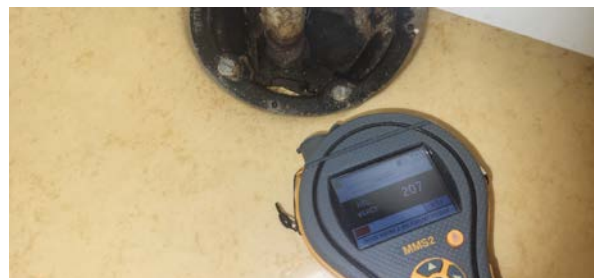
Forhøyede fuktverdier målt ved sluk i gulv.

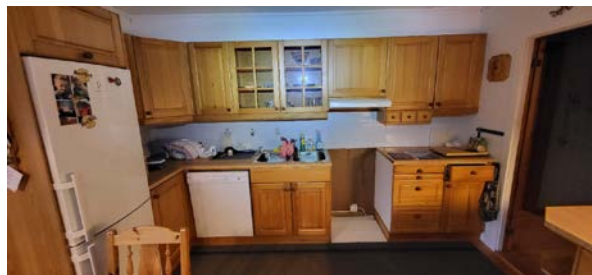
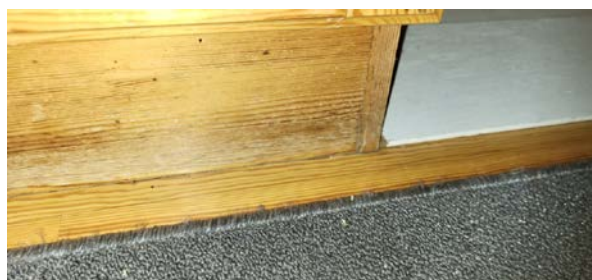
Skade på sokkel.

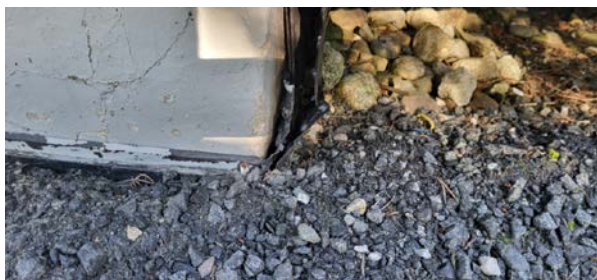
Sprekker gjør det lettere for vann å trenge inn i grunnmuren, spesielt ved regn eller smeltevann. På vinteren vil dette føre til frostspregning. Over tid kan fuktigheten trekke inn i betongen og videre inn i bygningen.

Sprekker i maling på grunnmur. Grunnmursplast er løsnet i topp.

Grunnmuren bør pusses.

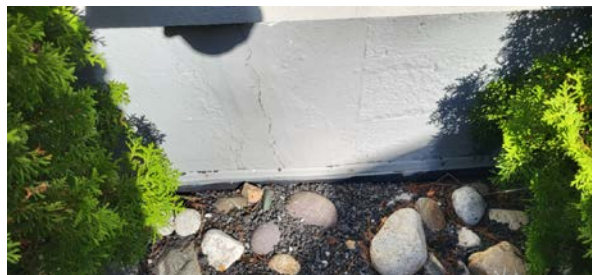
Sprekk i grunnmur som har vært utbedret. Grunnmursplast med påmontert list i topp.

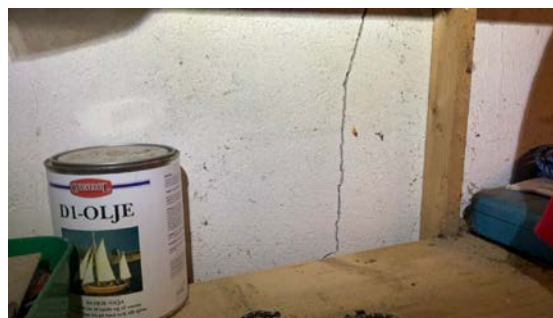
Sprekk i innvendig mur.
