# Lekker og velholdt enebolig med god planløsning!

| Tilstandsrapport ..... | 43 |

Befaringsdato: 05.02.2026

Rapportdato: 29.03.2026

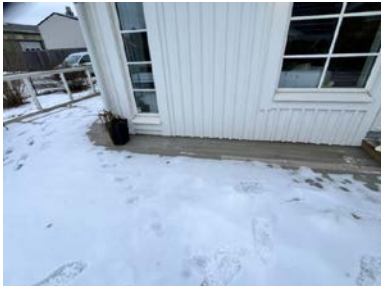
- Det er ingen eller liten lufting i nedre kant av kledning mot grunnmur.
- Det er påvist andre avvik:

Det er kort avstand fra underkant av bordkledning til terrassegulv og kledningsbord som ligger horisontalt på grunnmuren har kort avstand til terreng. Når kledningen er montert med kort avstand fra terrasse og terreng medfører dette økt risiko for skade på kledningen og løsningen krever økt behov for vedlikehold.

Lekter bak kledningen er ut fra det som er mulig å fastslå uten å demontere kledning montert horisontalt direkte på bindingsverket, dette er ikke i henhold til anbefalinger i bygghandboken 542.101 dette medfører dårlig lufting bak kledningen og at vann som kommer inn bak kledningen ikke fritt kan renne ut i nedkant på vegg. Dette gir økt risiko for råteskader på bordkledning og på veggkonstruksjon. Kledningen har åpninger i nedkant på vegg der det kan være mulig for mus å ta seg inn.

Kort avstand til terrasse

- Det bør foretas tiltak for å bedre lufting av kledningen.
- Uten tilstrekkelig lufting bak bordkledningen kan fuktighet som trenger inn bak bordene eller gjennom veggene innenfra ikke tørke opp. Dette skaper ideelle forhold for råtesopp og muggvekst.

Dersom det ikke foretas tiltak vil det være fare for skader på veggkonstruksjon og kledning samt at mus kan ta seg inn.

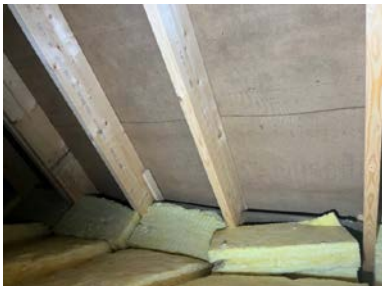
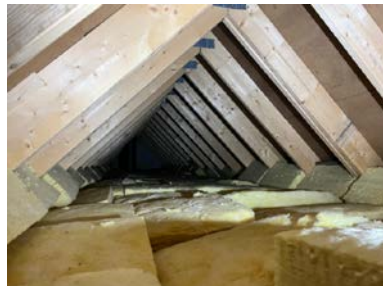
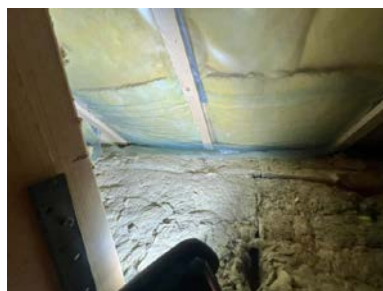
Dampsperre på kott langs loftetasjen har stedvis mangler, den er ikke tilfredsstillende sammenkoblet med dampspennen i etasjen under. dette kan medføre skader på takkonstruksjonen.

Dampsperre må utbedres for å lukke avviket.

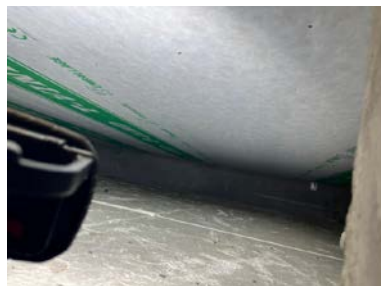
- Det er ikke adgang til krypkjelleren og den er ikke undersøkt innvendig. Kryp kjeller regnes for å være en risikokonstruksjon som er utsatt for fukt- og råteskader i bunnsvill, trebjelkelaget og andre tilstøtende konstruksjoner, på grunn av fuktighet fra grunnen og kondensering ved temperaturskjeller. Selv om det ikke er avdekket tegn på skader, betyr ikke dette nødvendigvis at det ikke foreligger skader i eller i forbindelse med krypkjelleren.

Det er høy luftfuktighet i kryperommet.

Det må undersøkes ytterligere om det er tilstrekkelig med ventiler og det bør vurderes å etablere et avfukteranlegg.

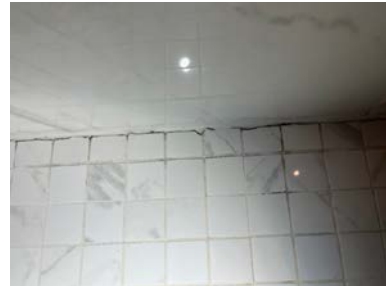
Det er 23mm høydeforskjell fra gulv ved døren til sluket i rommet, krav er 25mm. Det er ikke laget en vanntett oppkant under døren, manglende oppkant i kombinasjon med lite fall kan dette medføre at vann renner ut av rommet ved lekkasje fra servant.

Ikke oppkant under dør

Sprekk i elastisk fuge

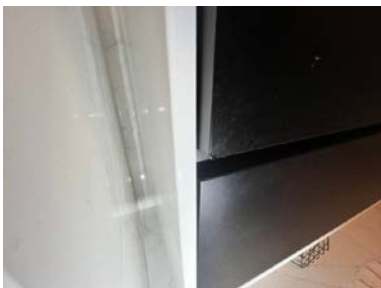
Det er en liten skade på skuffe front, bør utbedres da den kan medføre at det trekker inn vann.

Skade på skuffe front

Det må undersøkes om det er poseløsning på toalett sisternen.  
Skade på skuffefront bør utbedres slik at det ikke kan trekke inn vann.

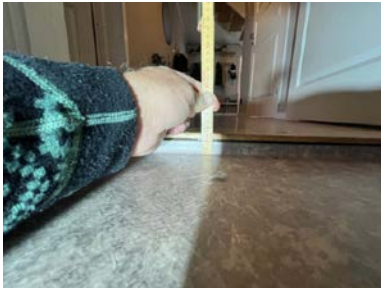
vil gå til sluk. Det er påvist at høydeforskjell fra topp slukrist til gulv/synlig topp membran ved dørterskel er mindre enn 25 mm. Det er påvist at noen fliser har bom (hulrom under). Det er påvist avvik i fallforhold til sluk i forhold til krav i forskrift på byggetidspunktet. Målinger viser at det ikke er fall til sluk (motfall). Det er ikke fall til sluk, det er stedvis motfall til sluket og det er oppbygd en kant rundt dusjnisen med en flis slik at eventuelt lekkasjevann fra installasjoner utenfor dusjnisen ikke kan renne til sluket. Det er ikke mulig å se om det er laget vanntett oppkant i forbindelse med døråpning til badet, det skal være oppbrett bak foringer og under dørterskel, men det kan fastslås at høydeforskjell fra topp av flis rundt dusjnisen og til topp terskel er mindre enn 25mm. Disse avvikene medfører TG3.

Avvikene på fall samt oppbygget kant rundt dusjnise medfører at vann ikke kan renne til sluket og dette øker risikoen for at vann kan lage skade om det er mangler på oppbrett i forbindelse med døren.

Oppkant 20mm

For å lukke avviket må fall til sluk utbedres.

**Kostnadsestimat: 100 000 - 200 000**
