Furuveien 16, 9325 BARDUFOSS

**Vedlikeholdt enebolig i veletablert  
boligfelt med dobbelgarasje og tre  
soverom - pent opparbeidet  
uteområde.**

Befaringsdato: 03.02.2026

Rapportdato: 20.02.2026

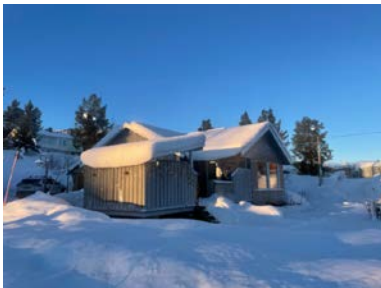
Snødekt tak hindrer full vurdering. Taktekking og undertak har passert over halv forventet brukstid, noe som gir økt risiko for fukt og lekkasje samt redusert gjenværende levetid. Ny inspeksjon anbefales når taket er snøfritt, og utskifting av både tekking og undertak må forventes innen nær fremtid.

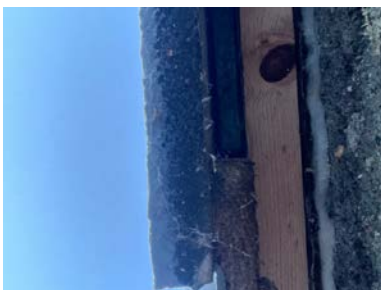
Dette er en akseptert konstruksjon for et eldre bolighus, men den regnes ikke som tilfredsstillende etter dagens tekniske krav. Tilstand, slitasje og fuktforhold avgjør om tiltak anbefales.

- Det bør foretas tiltak for å bedre lufting av kledningen.
- Uten tilstrekkelig lufting bak bordkledningen kan fuktighet som trenger inn bak bordene eller gjennom veggen innenfra ikke tørke opp. Dette skaper ideelle forhold for råtesopp og muggvekst.

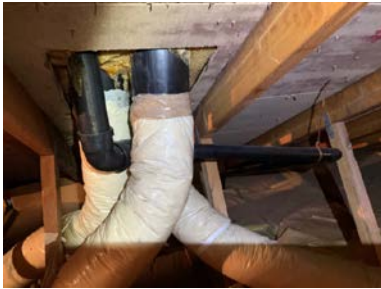
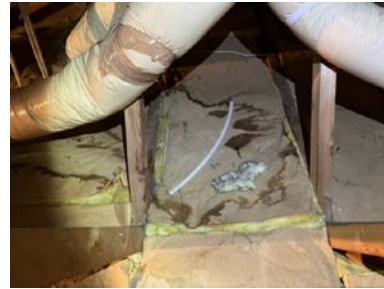
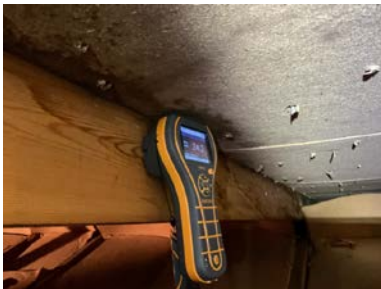
## TG 3 Takkonstruksjon/Loft

Begrenset ventilering, avvik rundt gjennomføringer og påviste fukt- og råteskader medfører risiko for videre nedbrytning av takkonstruksjonen og redusert bæreevne. Nedbøyning i takflaten indikerer svekkelser som krever nærmere vurdering. Konstruksjonene må undersøkes og skadede deler skiftes ut, lufting forbedres og nødvendige utbedringer utføres for å hindre videre skadeutvikling.

**Kostnadsestimat: 20 000 - 100 000**

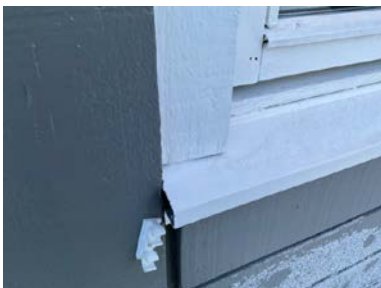
## TG 2 Vinduer

Manglende klaring mellom omramningsbord og beslag, kombinert med feil beslagutførelse uten oppbrett, øker risikoen for vannansamling og inntrengning i treverk og veggkonstruksjon. Sammen med kondens og vanskelig betjening kan dette gi økt slitasje og fuktskader. Beslag og omramning må riktig utformes med nødvendig klaring, vinduer bør justeres, og vedlikehold eller utskifting må påregnes der skader utvikles.

- Andre tiltak:
- Det bør gjøres tiltak for å bedre ventilering av rommet.
- Vinduer må justeres.

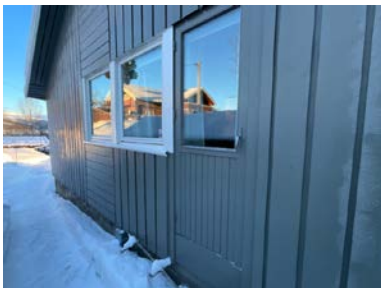
## TG 2 Dører

Vanskelig betjening og kondens på enkelte dørglass gir risiko for økt slitasje og fuktskader i treverk. Dørene bør justeres for korrekt funksjon, og ventilering kan forbedres ved behov. Ved vedvarende fuktpåvirkning kan utskifting av enkelte dører bli nødvendig.

- Dører må justeres.
- Det bør gjøres tiltak for å bedre ventilering av rommet.

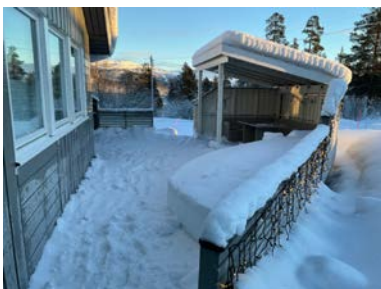
## TG 1U **Balkonger, terrasser og rom under balkonger**

Verandaen er snødekt og kan ikke vurderes, noe som innebærer at eventuelle skader eller avvik ikke kan avdekkes før snøen er borte. Det anbefales ny inspeksjon når konstruksjonen er snøfri for å vurdere tilstand og eventuelt behov for vedlikehold eller utbedring.

- Det bør foretas nærmere undersøkelser av balkong/terrasser når den er snøfri.

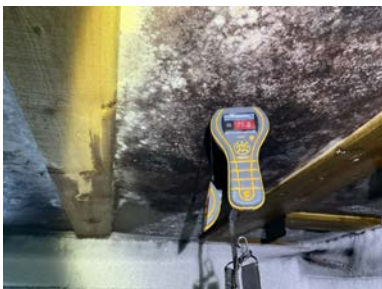
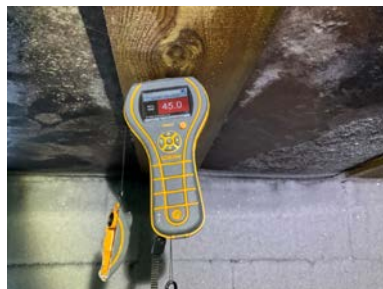
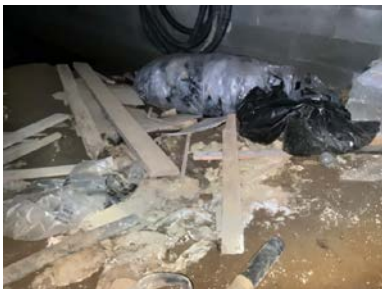
Mangelfull ventilering, manglende fuktsperre og forhøyet fuktnivå har medført råtne- og sopp-skader, og videre nedbrytning kan oppstå. Lagret søppel og materialer i krypkjelleren holder på fukt og hindrer luftstrøm, noe som forsterker risikoen for skadeutvikling. Ventilering må forbedres, fuktsperre mot grunn etableres, alt lagret materiale fjernes, og skadet treverk må skiftes. Ytterligere undersøkelser og nødvendige utbedringer bør gjennomføres for å sikre konstruksjonen.

**Kostnadsestimat: 100 000 - 200 000**

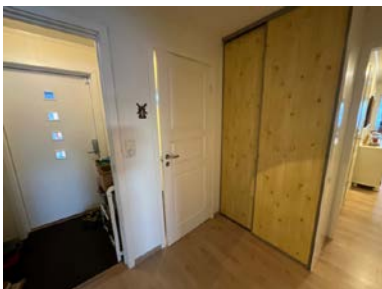
## **TG 2** Innvendige dører

Avvik på enkelte innvendige dører kan gi redusert funksjon og økt slitasje over tid. Dørene bør justeres eller utbedres der de tar i karm eller har mindre skjevheter, slik at normal bruk og levetid opprettholdes.

- Enkelte dører må justeres.

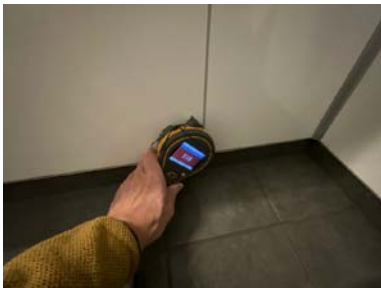
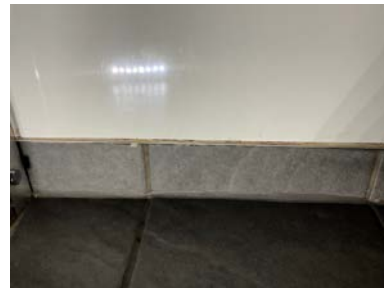
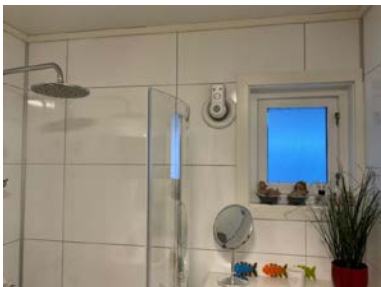
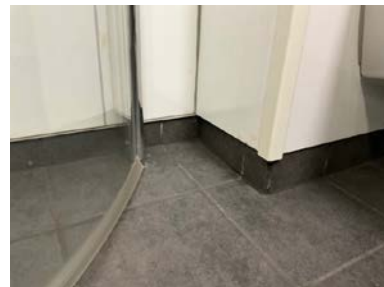
Ufagmessig montering av våtromsplater, utilstrekkelig fuging i våtsone øker risikoen for fuktinntrengning bak platene og oppfukning av tilstøtende konstruksjoner. Forhøyet fukt i nederste del av platene i dusjsonen tyder på påvirkning over tid. Platene og overgangene må utbedres, fuging utføres korrekt, og uegnede materialer må beskyttes eller skiftes for å hindre videre skadeutvikling.

Det anbefales å etablere fullverdig fuktsikring rundt vinduet i våtsonen.

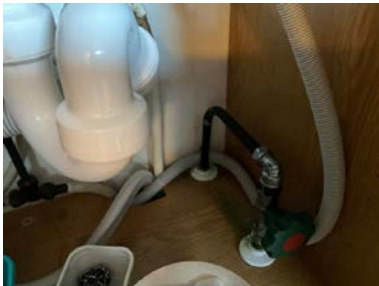
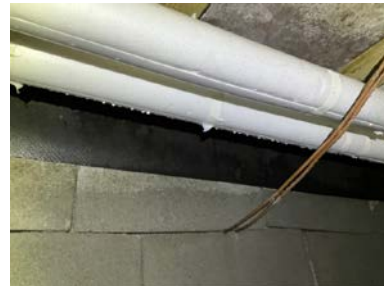
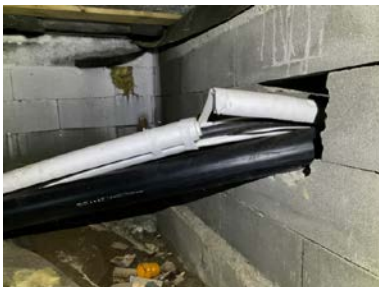
Irr på rør, kondensdråper og manglende isolasjon på vannrør i krypkjelleren gir økt risiko for korrosjon, fuktskader og mulig frostsprengning ved lave temperaturer. Slag i rørene ved rask stenging skyldes trykkstøt og kan belaste rørsystemet ytterligere. Rør og skjøter bør kontrolleres, nødvendig isolasjon etableres, og eventuelle komponenter som viser tegn til forringelse bør justeres eller skiftes for å redusere risiko for lekkasjer og videre skadeutvikling.

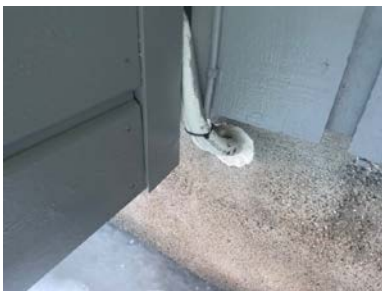
Varmepumpen har passert mer enn halvparten av forventet brukstid, noe som øker risikoen for driftsfeil og reduserte ytelser over tid. Anlegget fungerer i dag, men aldring kan medføre uforutsette skader. Det anbefales jevnlig service og å påregne behov for utskifting innen normal tidshorison for eldre varmepumpeanlegg

- Det er ikke behov for utbedringstiltak siden varmesentralen fungerer i dag, men ut ifra alder kan skader plutselig oppstå på eldre anlegg.

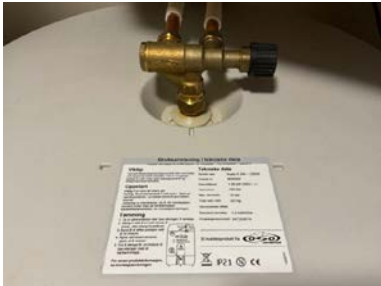
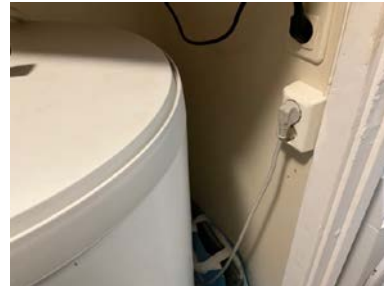
## TG 2 Varmtvannstank

Manglende avrenning eller lekkasjesikring ved varmtvannstanken øker risikoen for skader på omgivende konstruksjoner dersom lekkasje oppstår. Ikke tilfredsstillende elektrisk tilkobling kan medføre sikkerhetsrisiko og brudd på gjeldende forskrifter. Det bør etableres forskriftsmessig avrenning eller lekkasjesikring, og el-tilkoblingen må utbedres for å sikre trygg og forskriftsmessig drift.

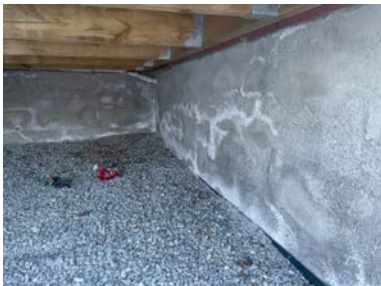
Mer enn halvparten av forventet levetid for dreneringen er passert, og saltutslag samt fuktvandring på kjellermuren viser at konstruksjonen påvirkes av fukt. Dette kan medføre økende fuktbelastning og risiko for skader i rom under terreng. Tilstanden bør overvåkes jevnlig, og redrenering rundt bygningen kan bli nødvendig på sikt for å oppnå tilfredsstillende fuktsikring og redusere videre fuktpåvirkning.

- Tiltak for redrenering rundt boligen kan ikke utelukkes.

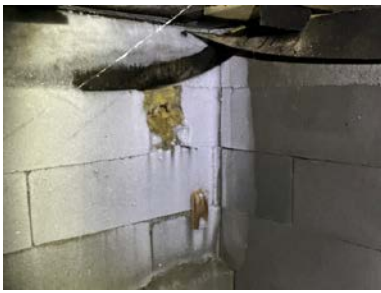
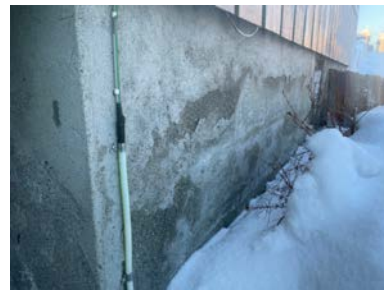
### ! TG 2 Grunnmur og fundamenter

Misfarging og frostrim på innsiden av grunnmuren, samt løs puss på utsiden, tyder på fuktpåvirkning og varierende temperaturforhold som over tid kan gi nedbrytning av overflater og svekket bestandighet. Lokal utbedring bør utføres for å hindre videre skadeutvikling og sikre at grunnmuren opprettholder normal funksjon.

- Lokal utbedring må utføres.
