Tiuren 36, 2340 LØTEN

**Flott familiehytte i tømmerlaft m/  
ypperlig beliggenhet i Svaenlia.  
Velholdt. Luftig og fri tomt uten  
mye innsyn. Garasje**

**Oppdragsnr.:** 1211240310

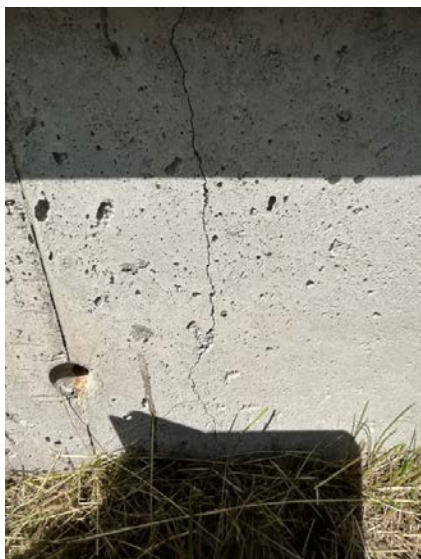
### 6.2 Grunnmur og fundament

Det er registrert skråriss som er symptom på setninger.

Det anbefales å foreta en gjenpussing av sprekker i grunnmur, slik at forholdet kan observeres over tid, med tanke på om dette er under utvikling eller er stabilt.

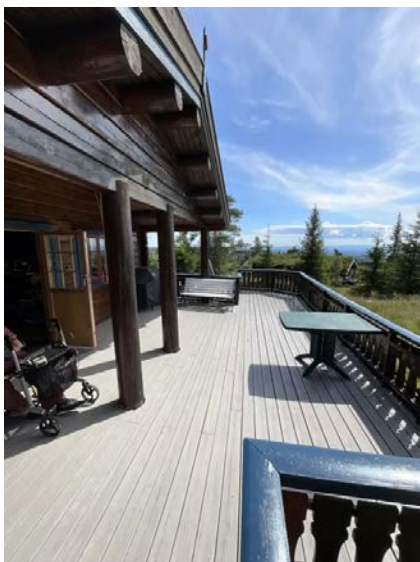
### 6.3 Balkong, terrasse, plating

Viser delvis overbygget terrasse med adkomst fra stue og terreng.

Anbefaler ytterligere undersøkelser ved påviste skjevheter.

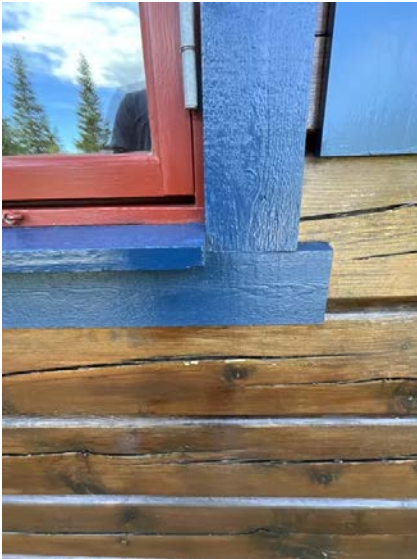
## 6.4 Vinduer og dører

Det er påvist avvik ved omramming. Liten/ingen avstand mellom trepanel og beslag, fare for fuktopptrekk.

Tettelister bør byttes ved åpningsbare vinduer, mistet noe tettefunksjon.

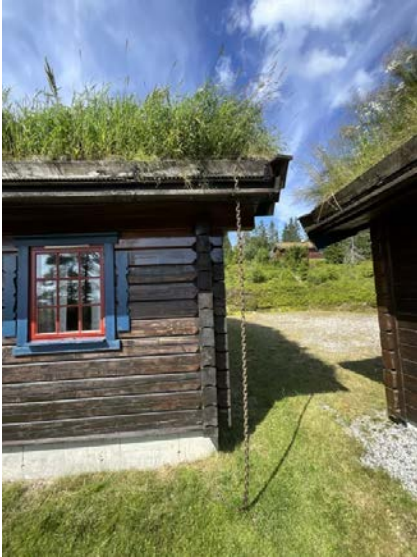
## 6.6 Renner og nedløp

Takrenner har punktvis lekkasjer. Det registreres stedvis råteskader i takrenner.

Det registreres sprekker og skader i takrenner.

Viser trestakrenner og nedløp med kjetting.

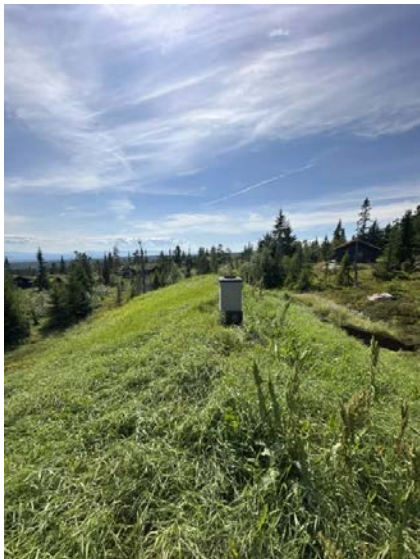
## 6.8 Takteking

Eier opplyser om mindre vannlekkasje fra tak. Forsikrings sak, opplyst om antatt utettheter ved pipe. Det blir montert nytt pipebeslag.

Viser taktekingen.

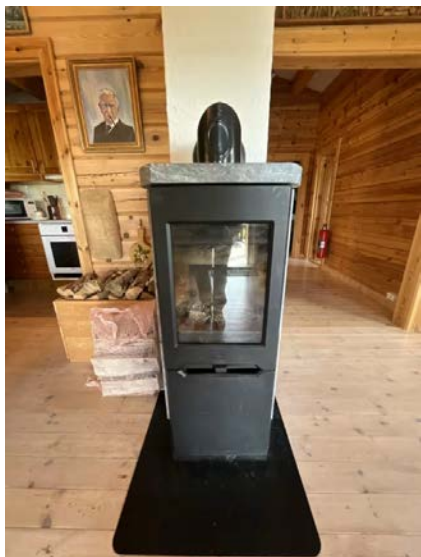
## 6.11 Ildsted/Skorstein

Viser ildsted montert i stue.

Med bakgrunn i påviste avvik og for en vurdering av eventuelle tiltak anbefales en ytterligere kontroll av pipa/ildsteder utført av brann- og feievesen.

Tiltak for å øke avstanden til brennbart materiale må utføres.

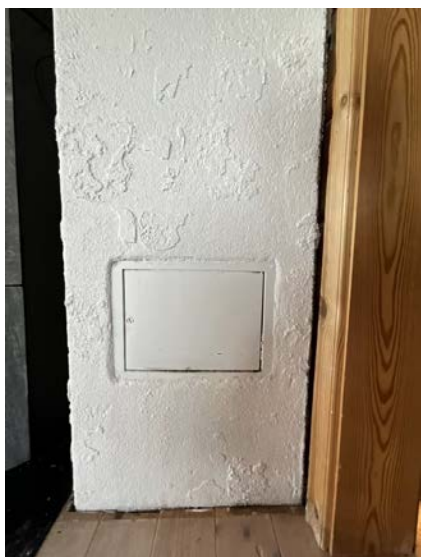
Viser sotluke. Ildfast plate under sotluke mangler.

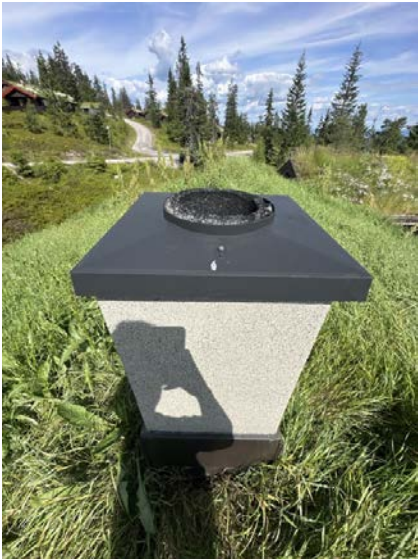
Viser pipe over tak. Regnskjerm mangler.

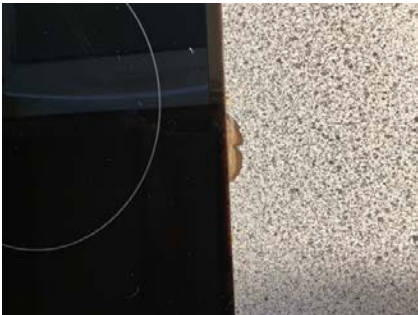
Viser avskalling på benkeplate

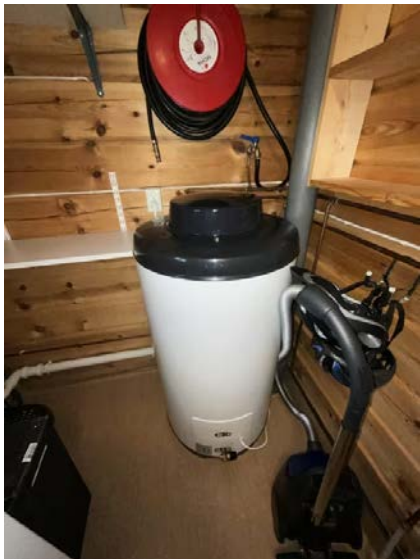
## 6.18 Varmtvannsbereder

- \* Varmtvannsbereder: Ingen lekkasjer eller skader ble registrert. Det er ikke tilfredsstillende el tilkobling på bereder. (TG2). Anbefalte tiltak - Bereder tilkoblet stikkontakt. Det anbefales at berederen har fast tilkobling

Viser bereder plassert i bod.

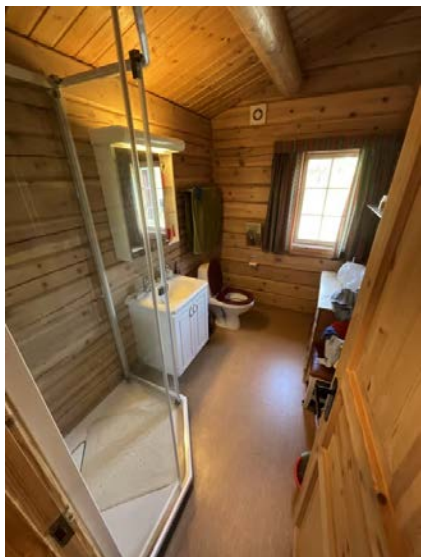
## 6.20 Våtrom

Det registreres svelleskader pga fukt på baderoms innredningen.

Viser bad fra byggeår.

Badet fungerer med dagens tilstand, men på grunn av alder bør det brukes med forsiktighet og jevnlig kontroll av overflater anbefales. Det anbefales å fortsatt benytte et dusjkabinett for å unngå fuktbelastning fra fritt vann på gulv og vegger.

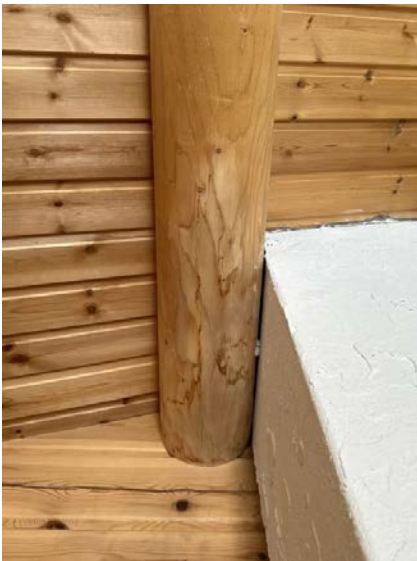
## 6.21 Øvrig: Innvendige overflater

Eier opplyser om tidligere lekkasje ved tak rundt pipe. Eier opplyser om at lekkasjen blir utbedret før salg.

Det registreres fuktskjolder i tak rundt pipe.
