O E Rølvaags vei 2C, 8626 MO I RANA

**Herlig, stor og påkostet 5-roms andelsleilighet over 2-plan. Hele 4 soverom, 2 bad, garasjeplass.**

# Tilstandsrapport

Befaringsdato: 05.08.2025

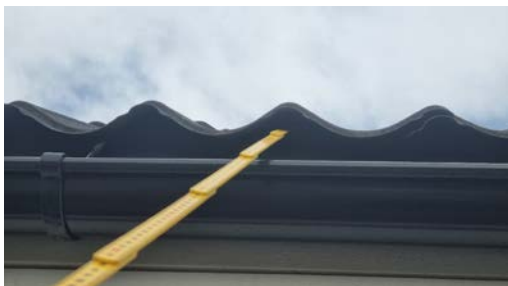
Det ble ikke registrert tettelist.

Manglende tetteslister kan føre til at snø og nedbør trenger inn under takplatene og inn i takkonstruksjonen. Over tid kan dette medføre økt risiko for fuktbelastning og potensielle skader på konstruksjonen. Det anbefales å få utført en nærmere vurdering av takfot og kilrenner med hensyn til tetting, og montere egnet tettemateriale der dette mangler.

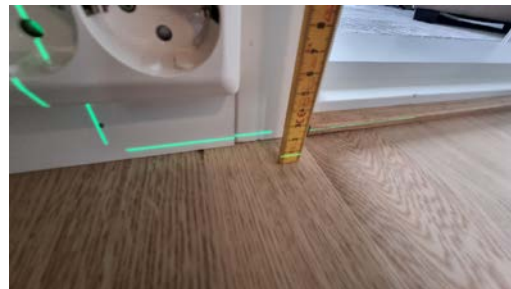
Kontroll av planavvik.
